Prosjekt Østensjøvann

Rapport miljørådgivning

Høsten 2014

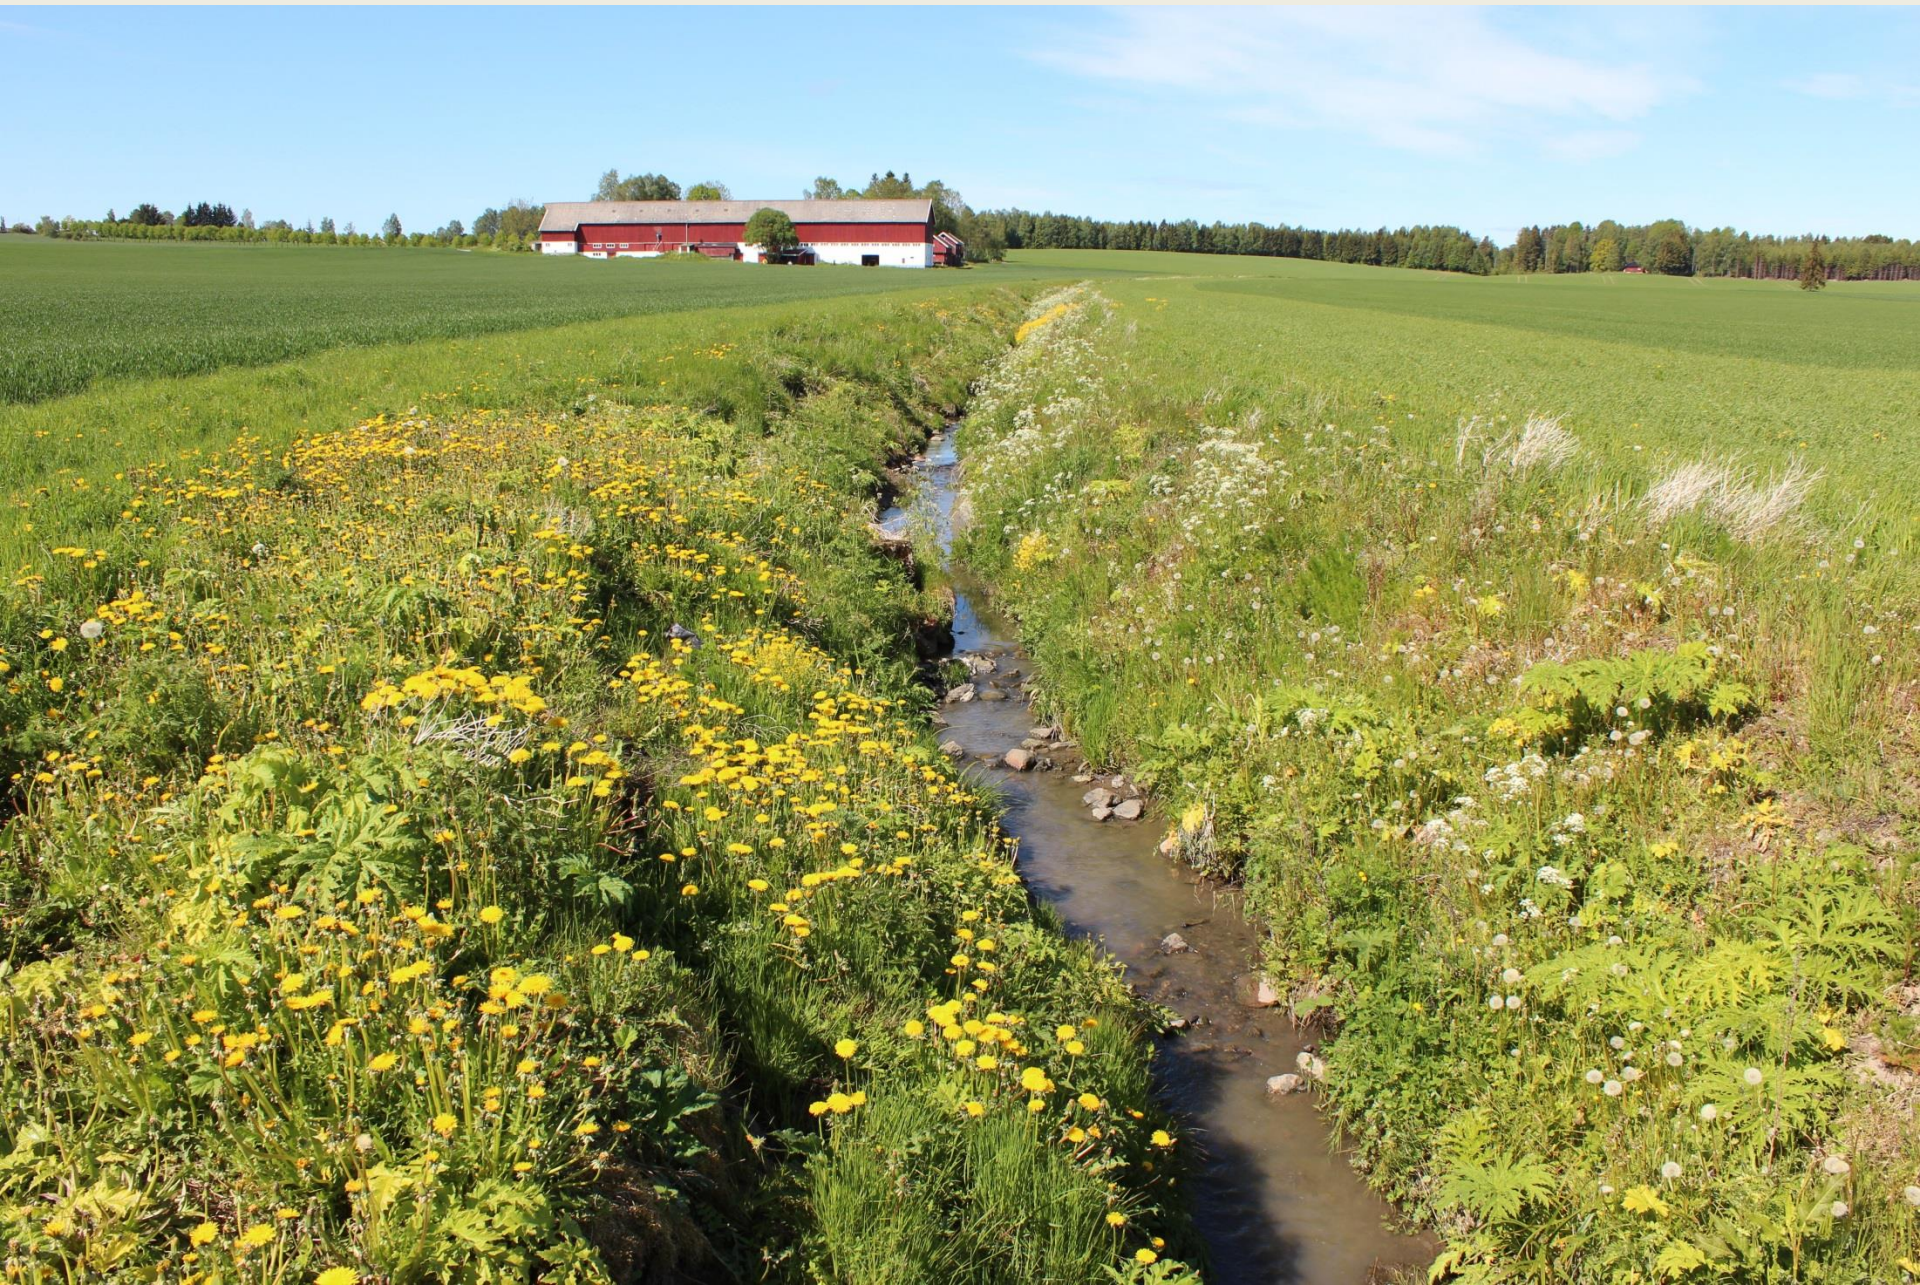
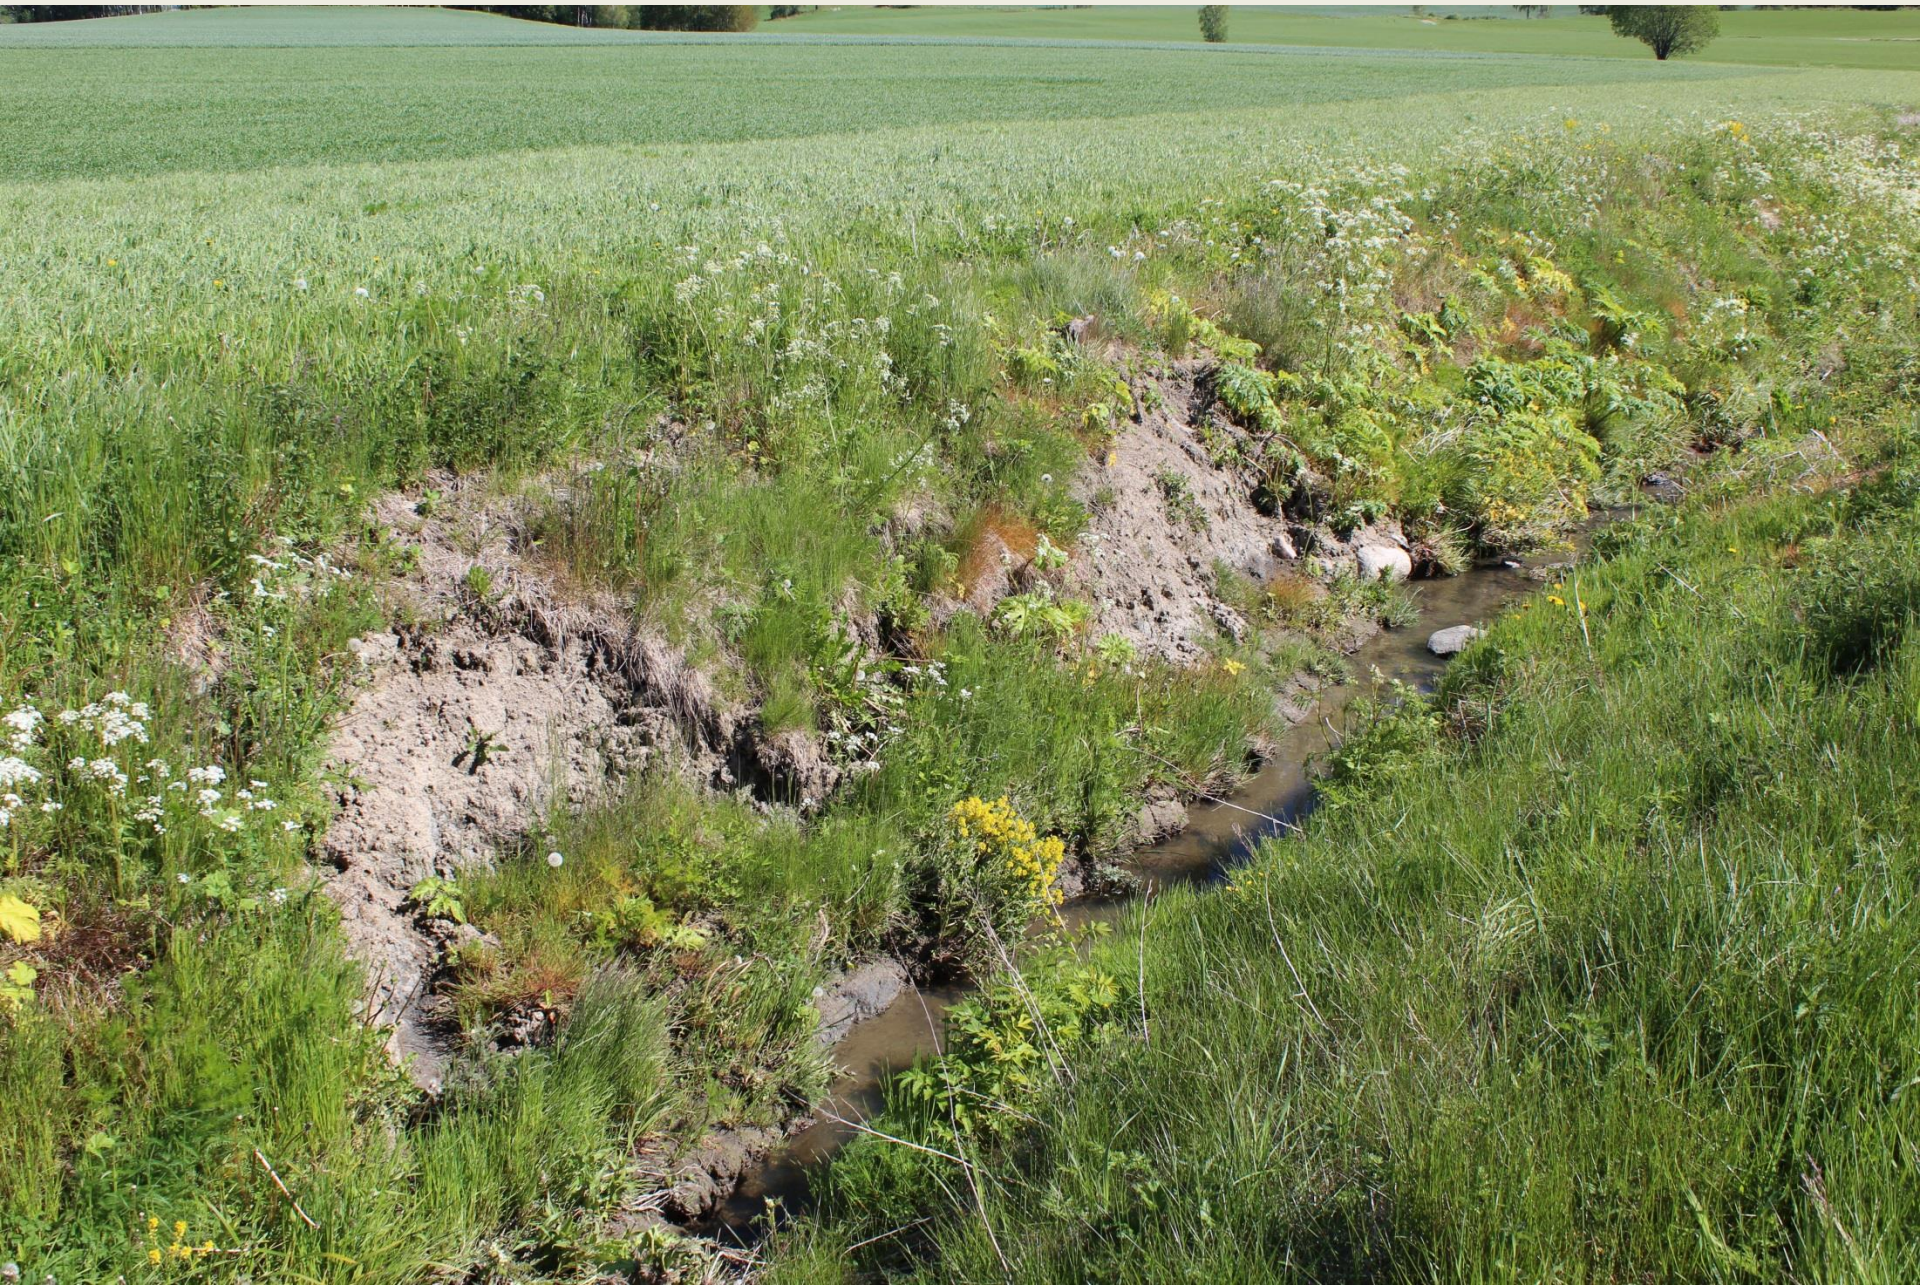
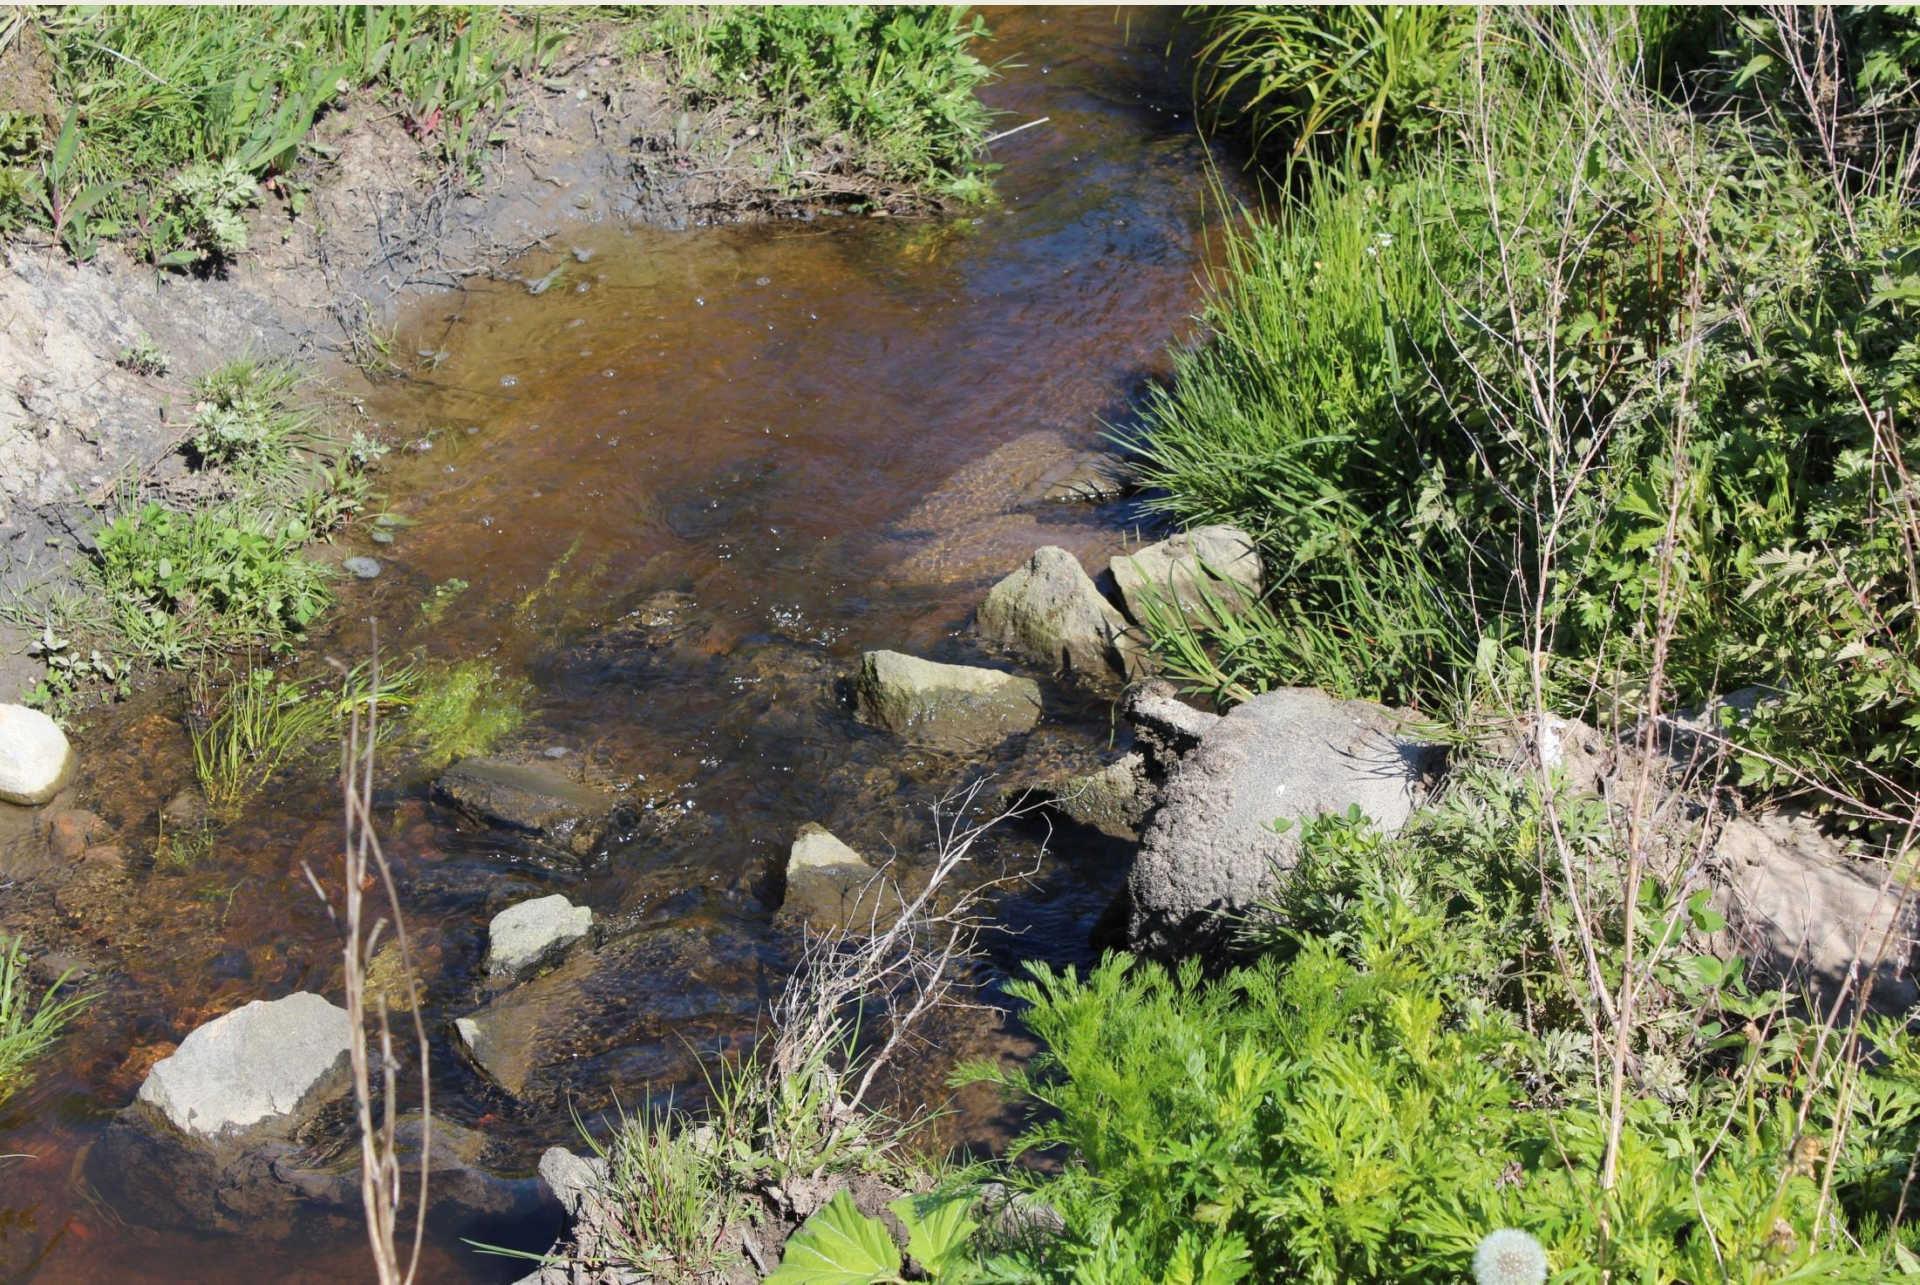
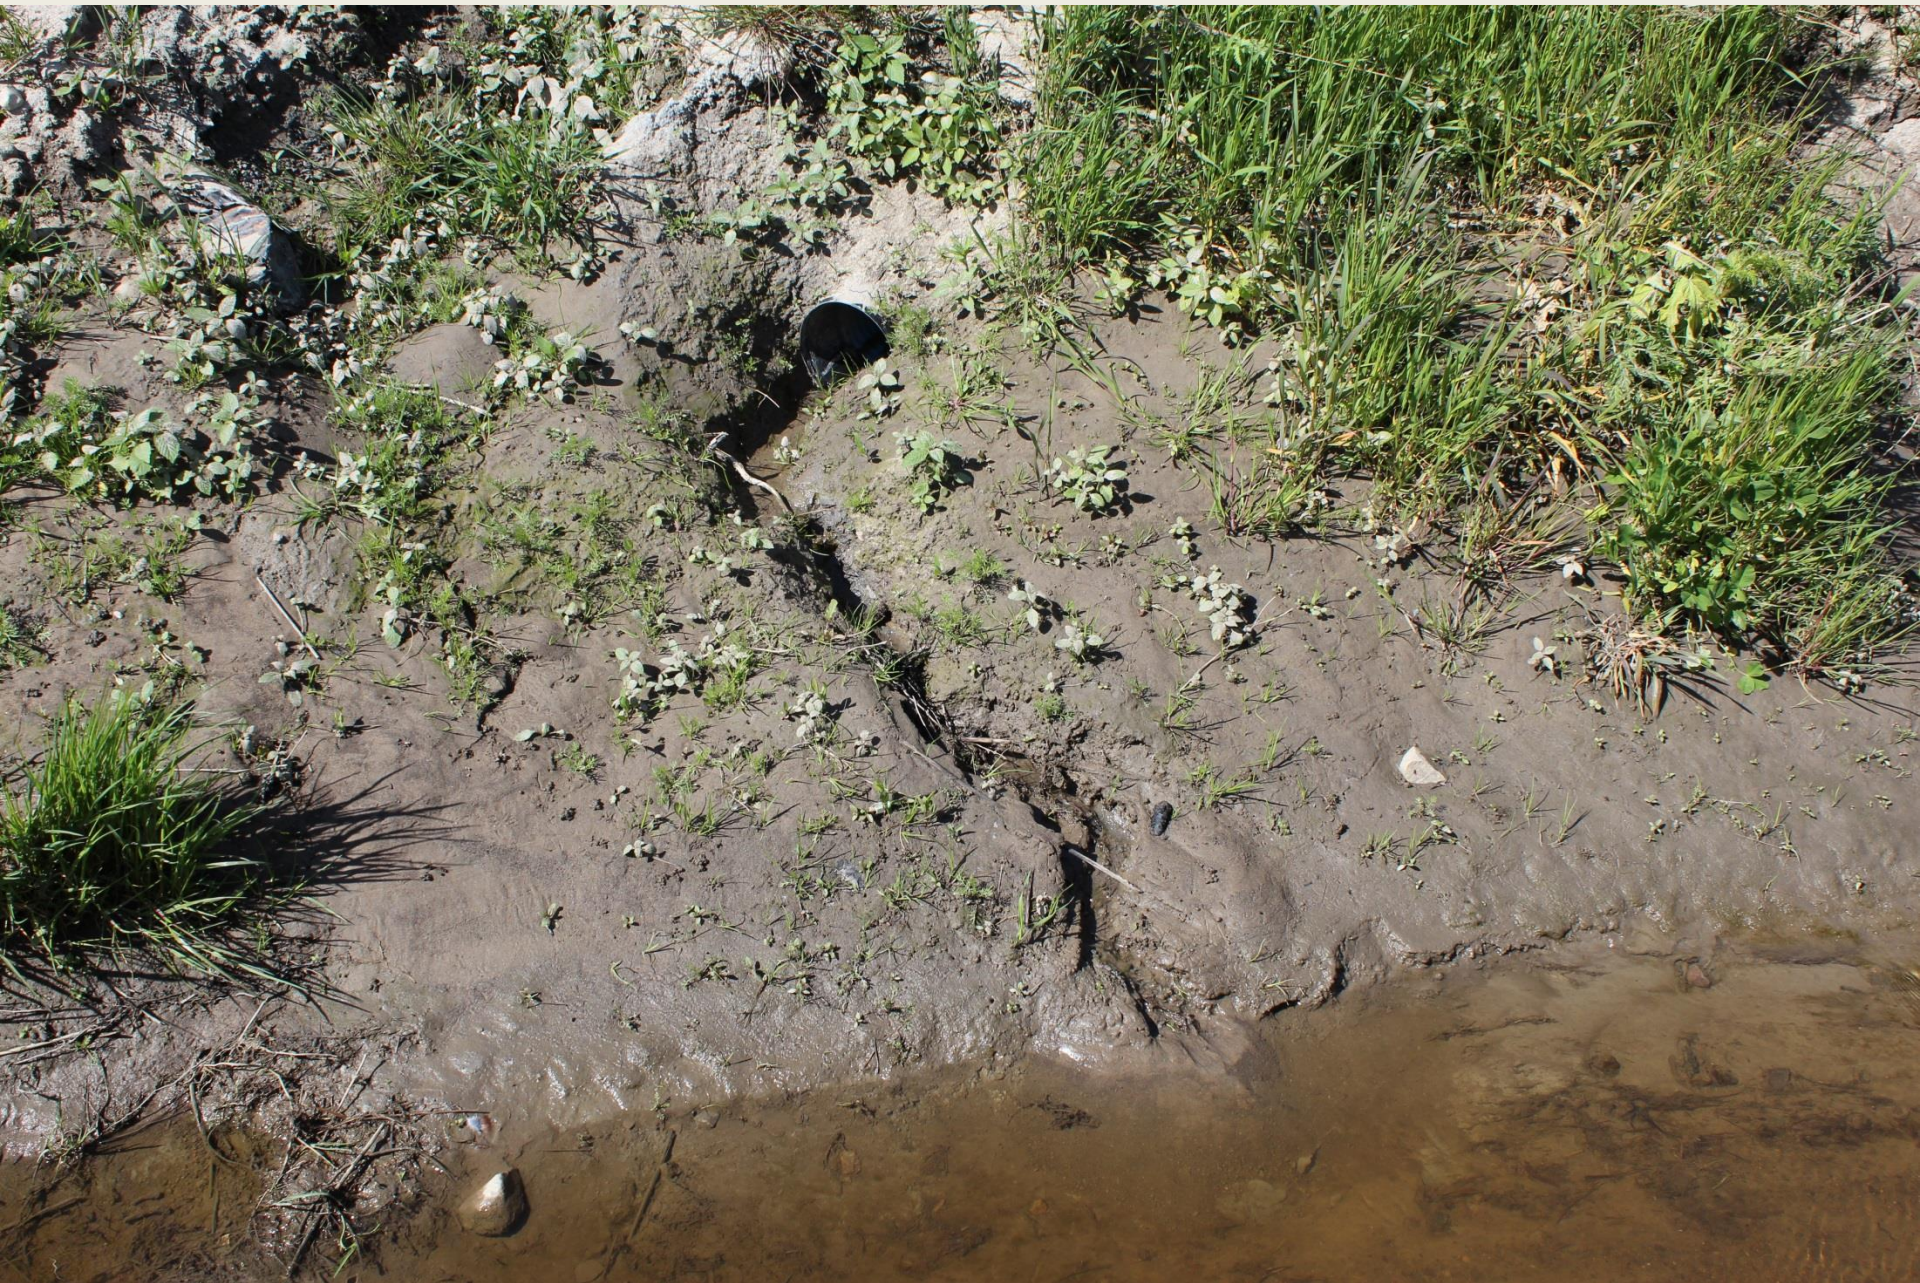
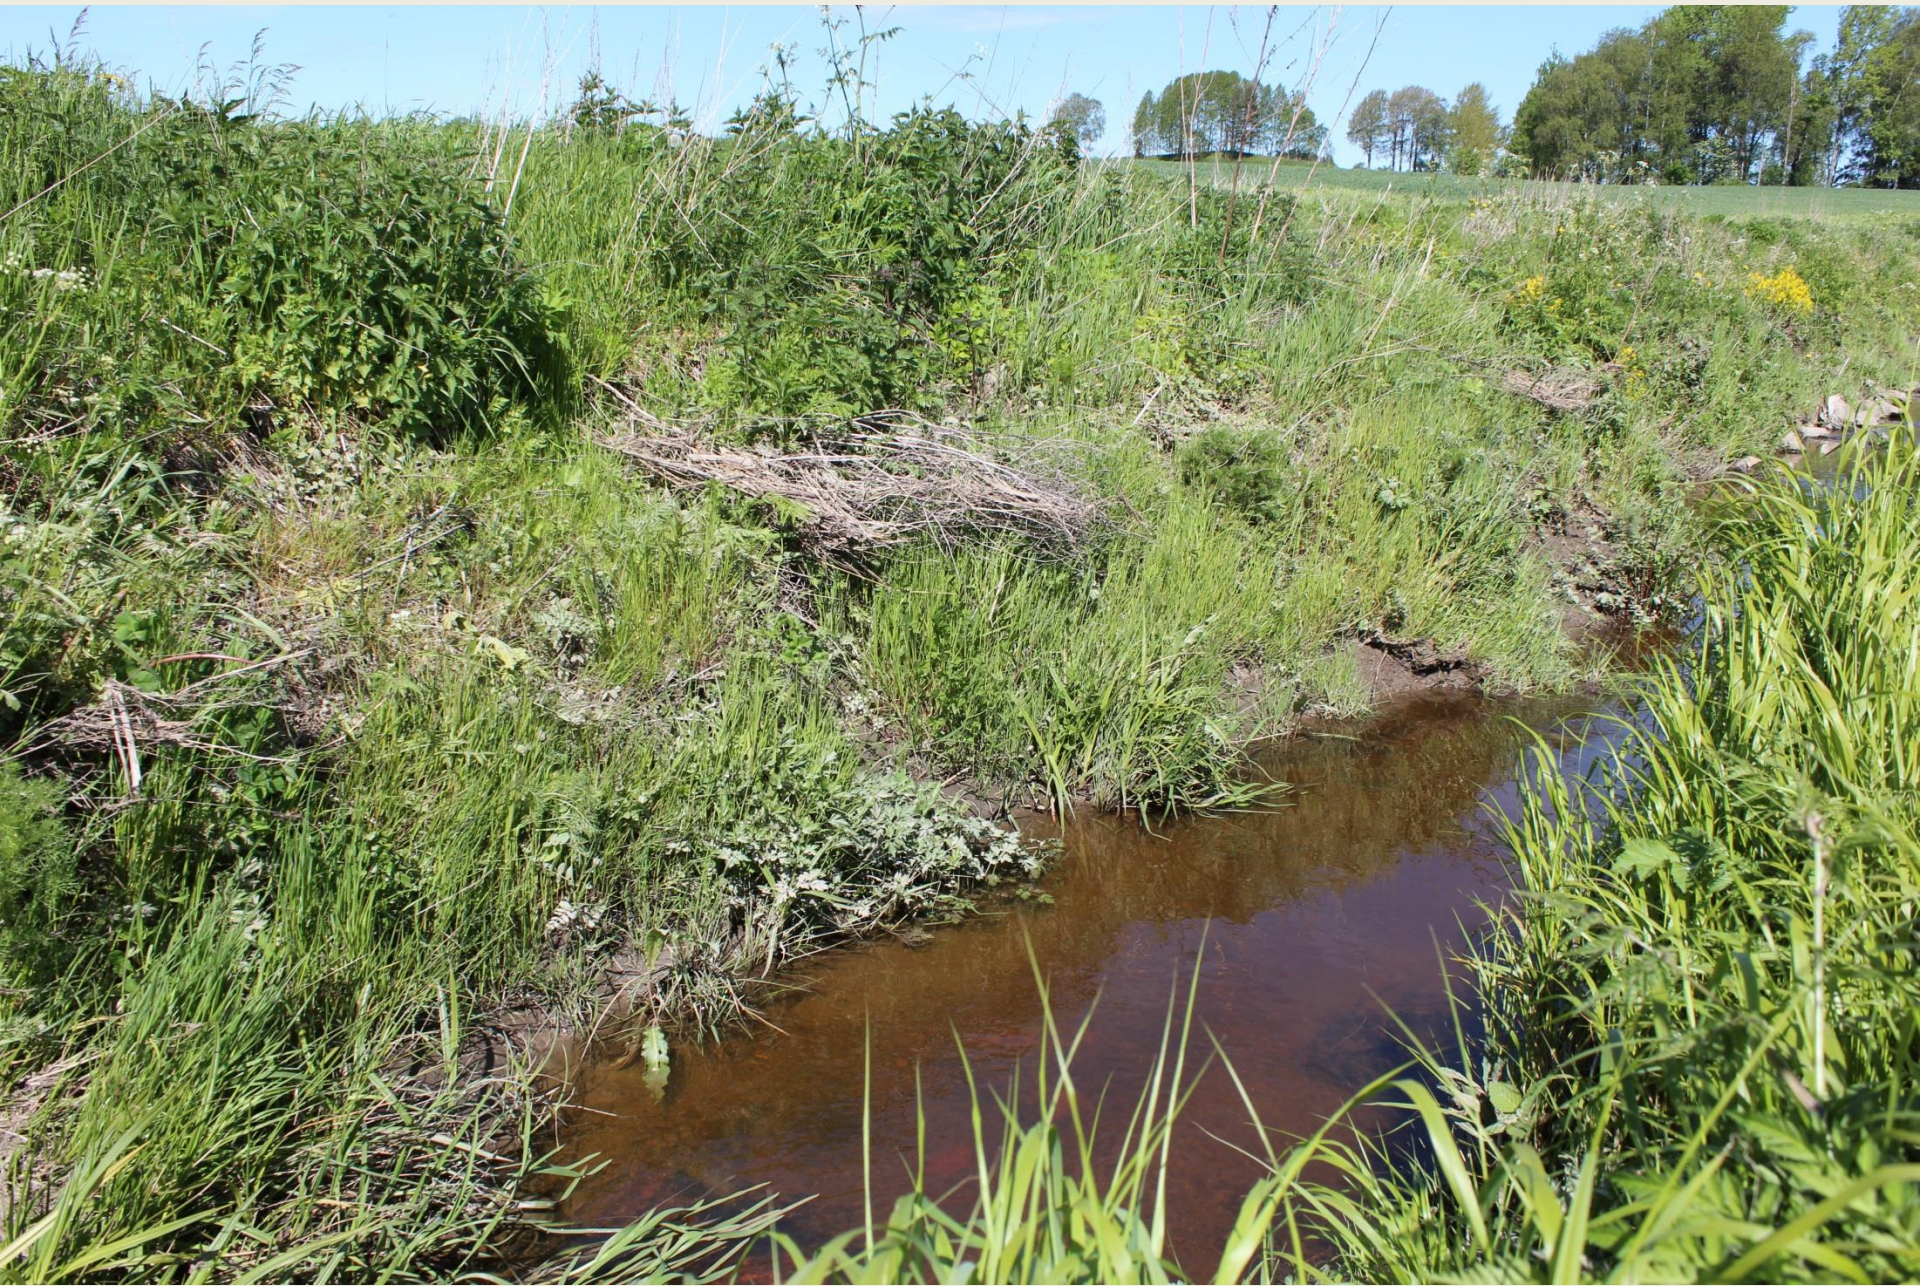
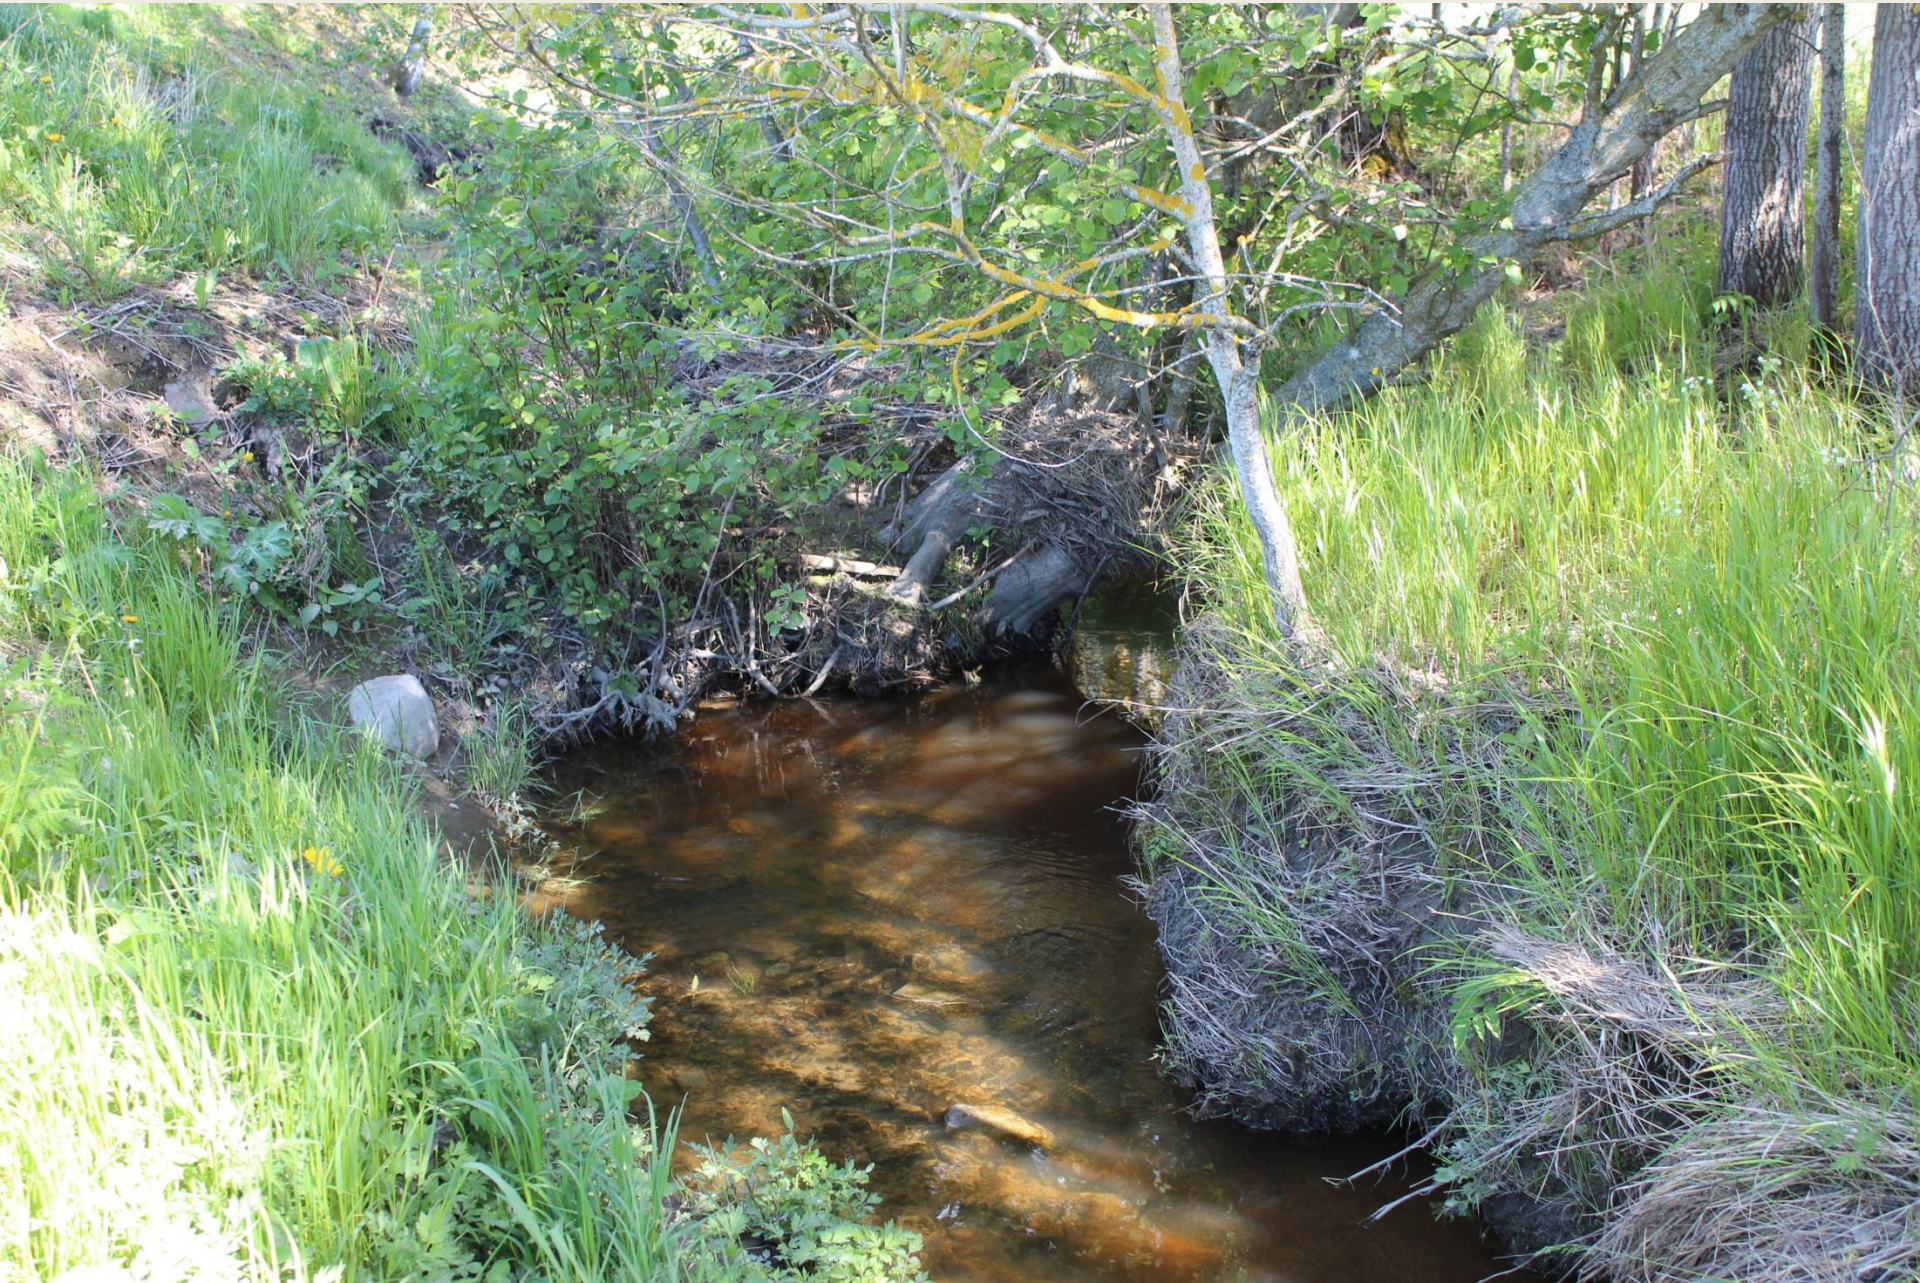
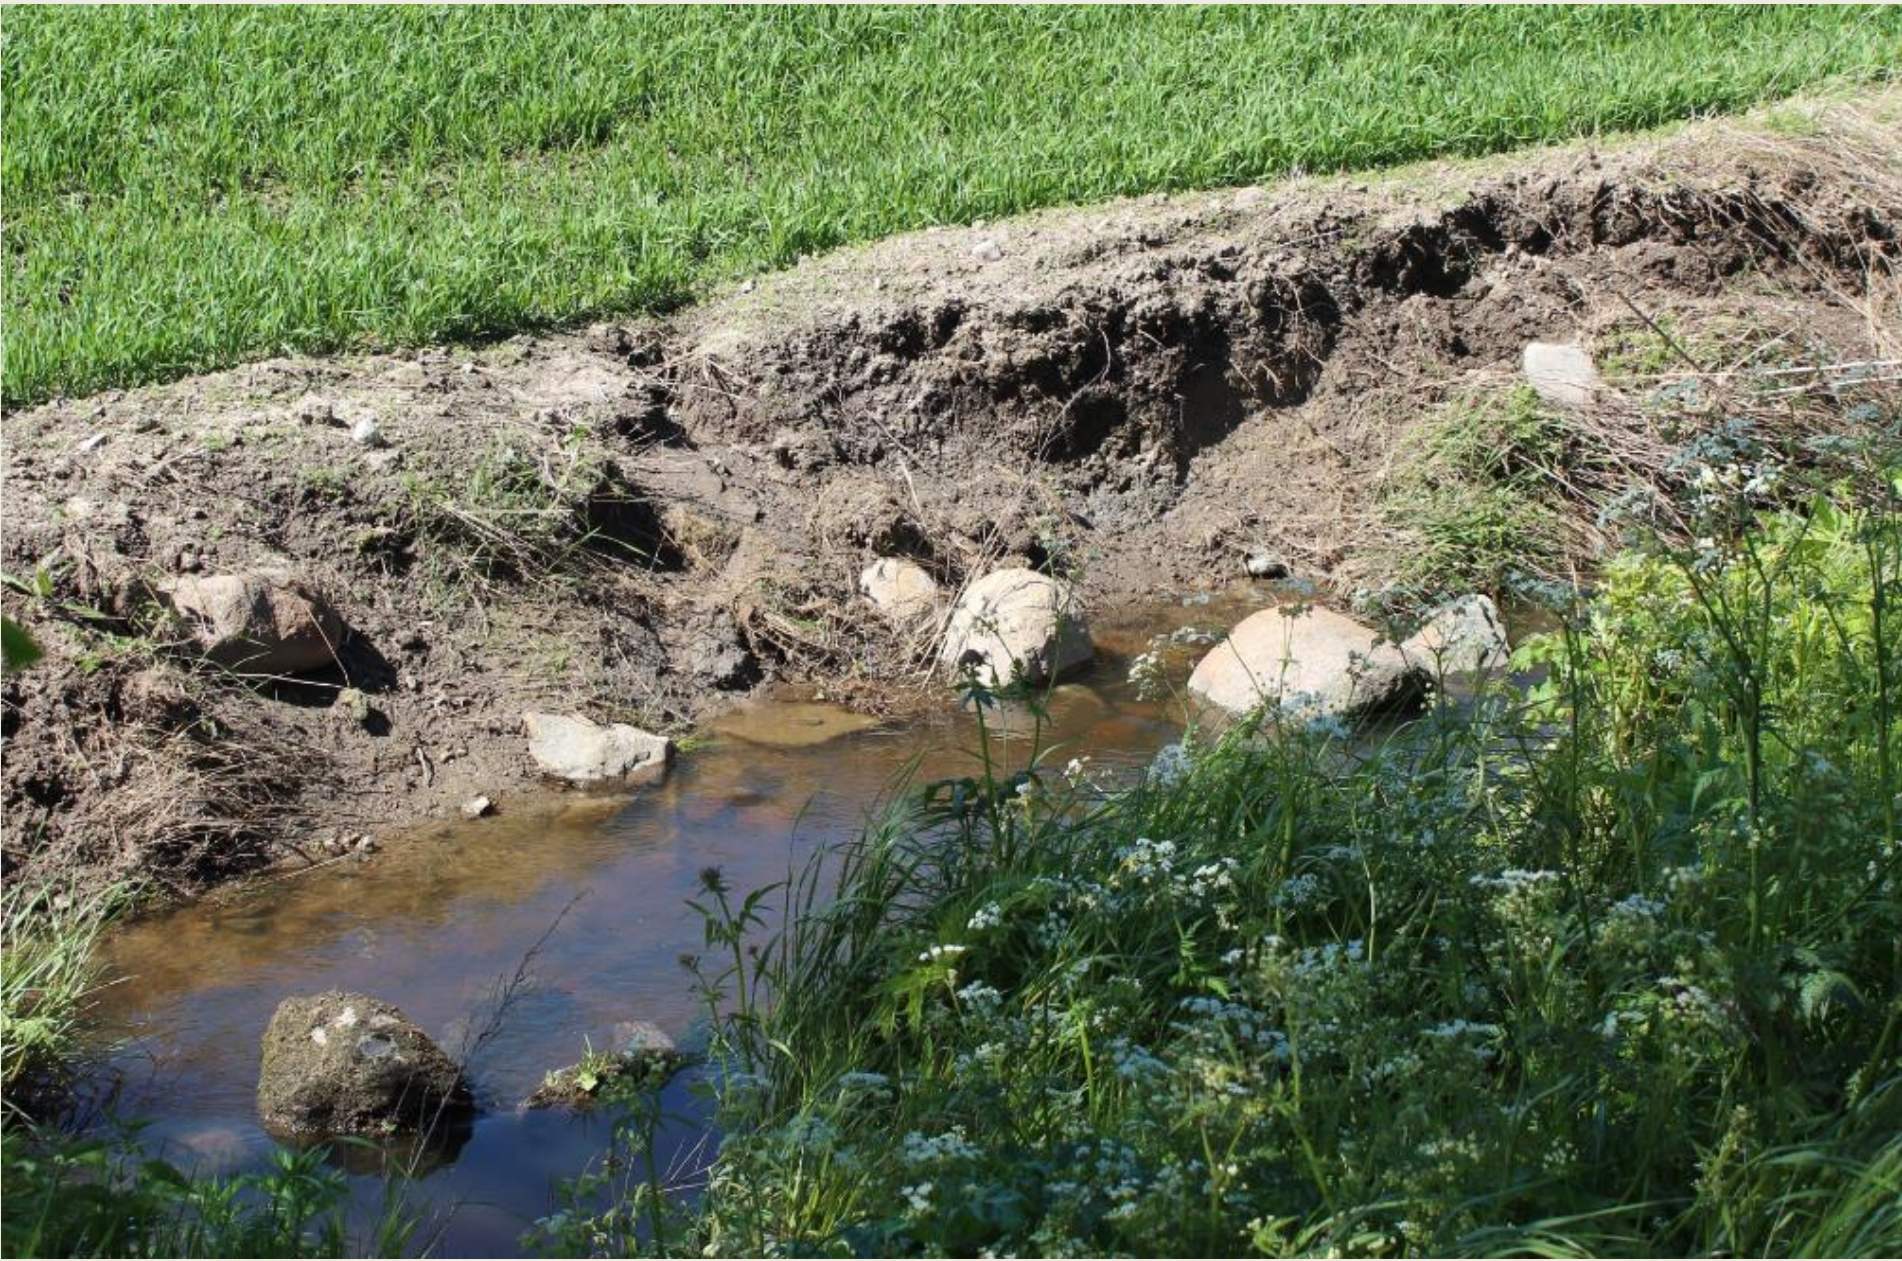
Skibekken og Skuterudbekken m. Rustadbekken

- Stedvis utrasing av jordmasser fra ustabil bekkekant.
- Stedvis utrasing av trær og jordmasser som hindrer vannet i å renne i det naturlige løp.
- Omfattende graving / erosjon ved flere utløpsrør fra drenering.
- Manglende pleie av vegetasjonssonen mellom jordet og bekken. Trær står og vokser midt i bekkeløpet, og hindrer vannet i å renne i det naturlige løp.
- Jordarbeiding foregår stedvis for nærme ustabil bekkekant.
- Grasstripe eller sone med 20 m stubb er enkelte steder ikke etablert.

- Steinsetting av bekkekanter som er spesielt utsatt for erosjon / graving.
- Anlegge terskler og fordrøyningsbasseng i selve bekken.
- Steinsetting rundt utløpsrør fra drenering, for å unngå graving/erosjon.
- Rensk av bekk for utraste jordmasser.
- Graving av slakere bekkekanter, 1 : 1,5
- Fjerning av trær og busker som ligger/står i selve bekkeløpet.
- Etablere grasstriper på min. 6 m der det i dag mangler.
- Unngå jordarbeiding for langt ut mot bekkekant.

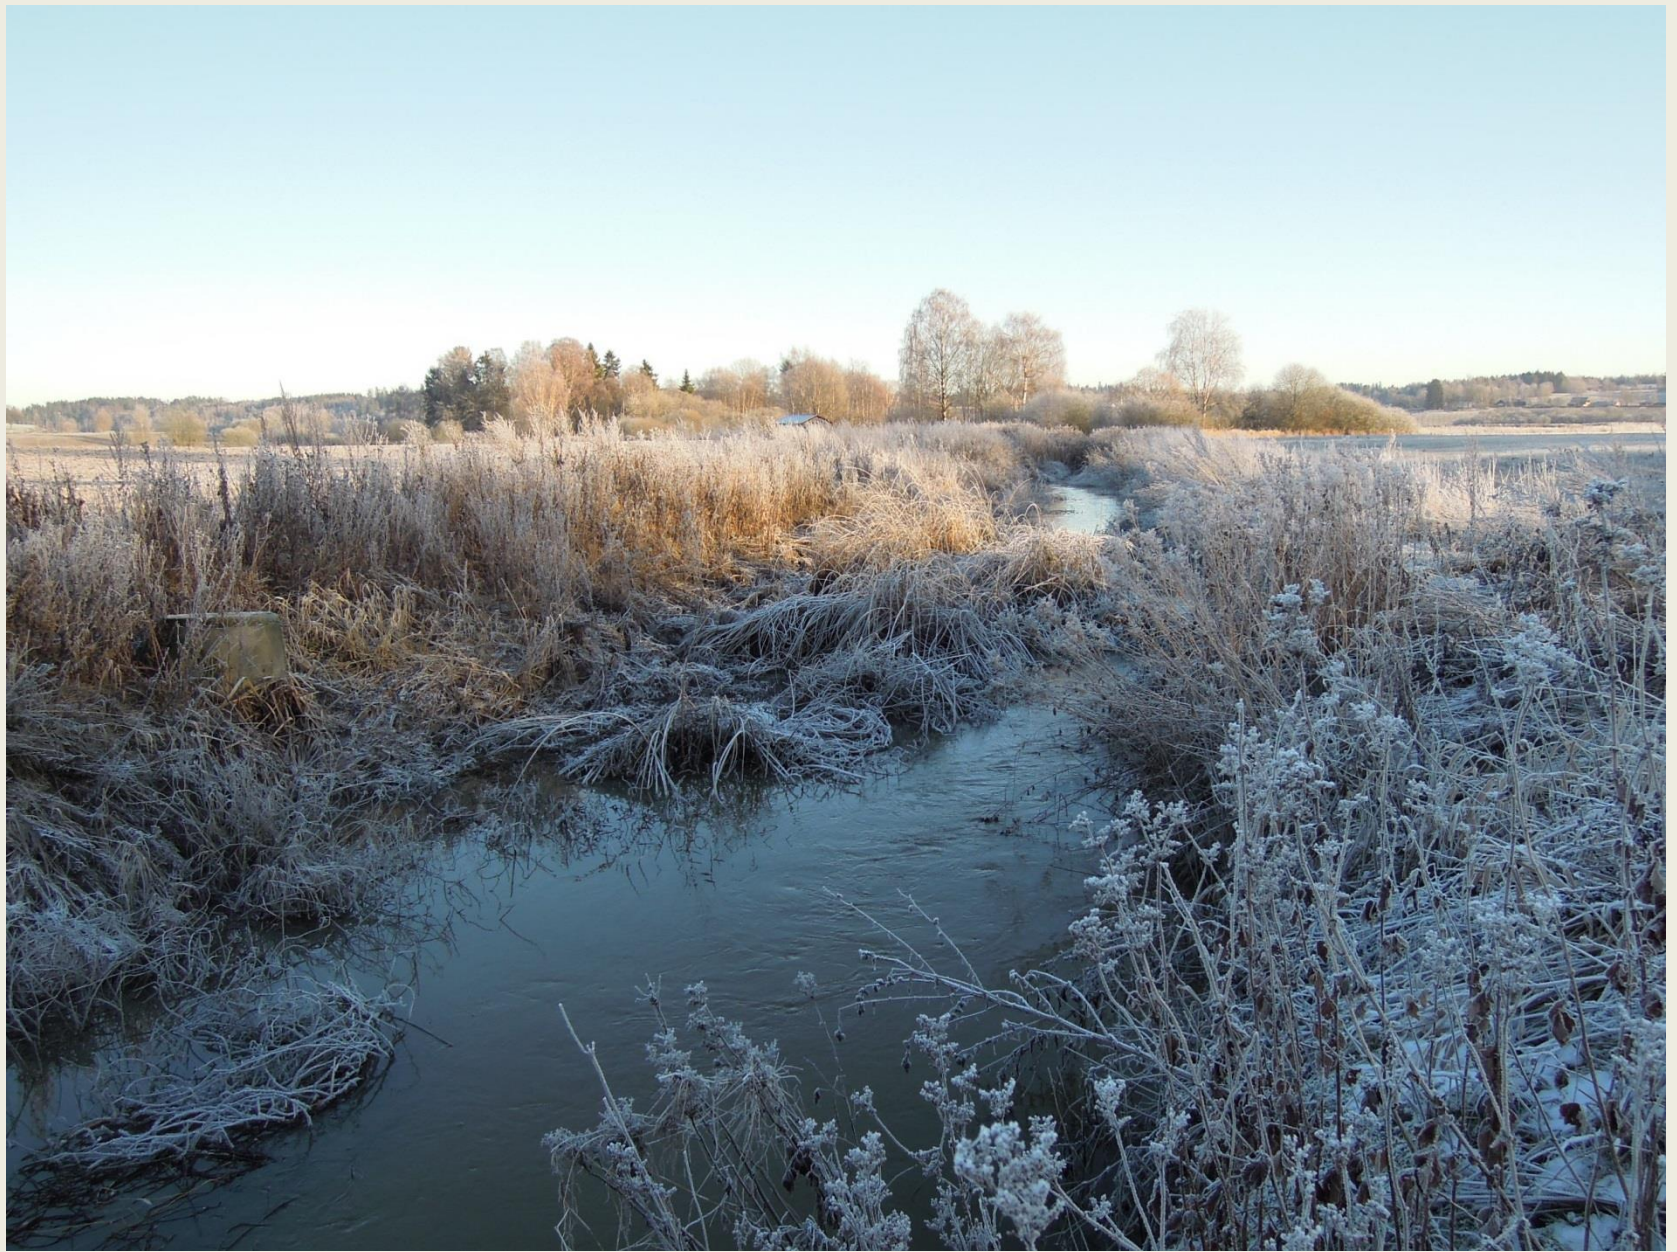
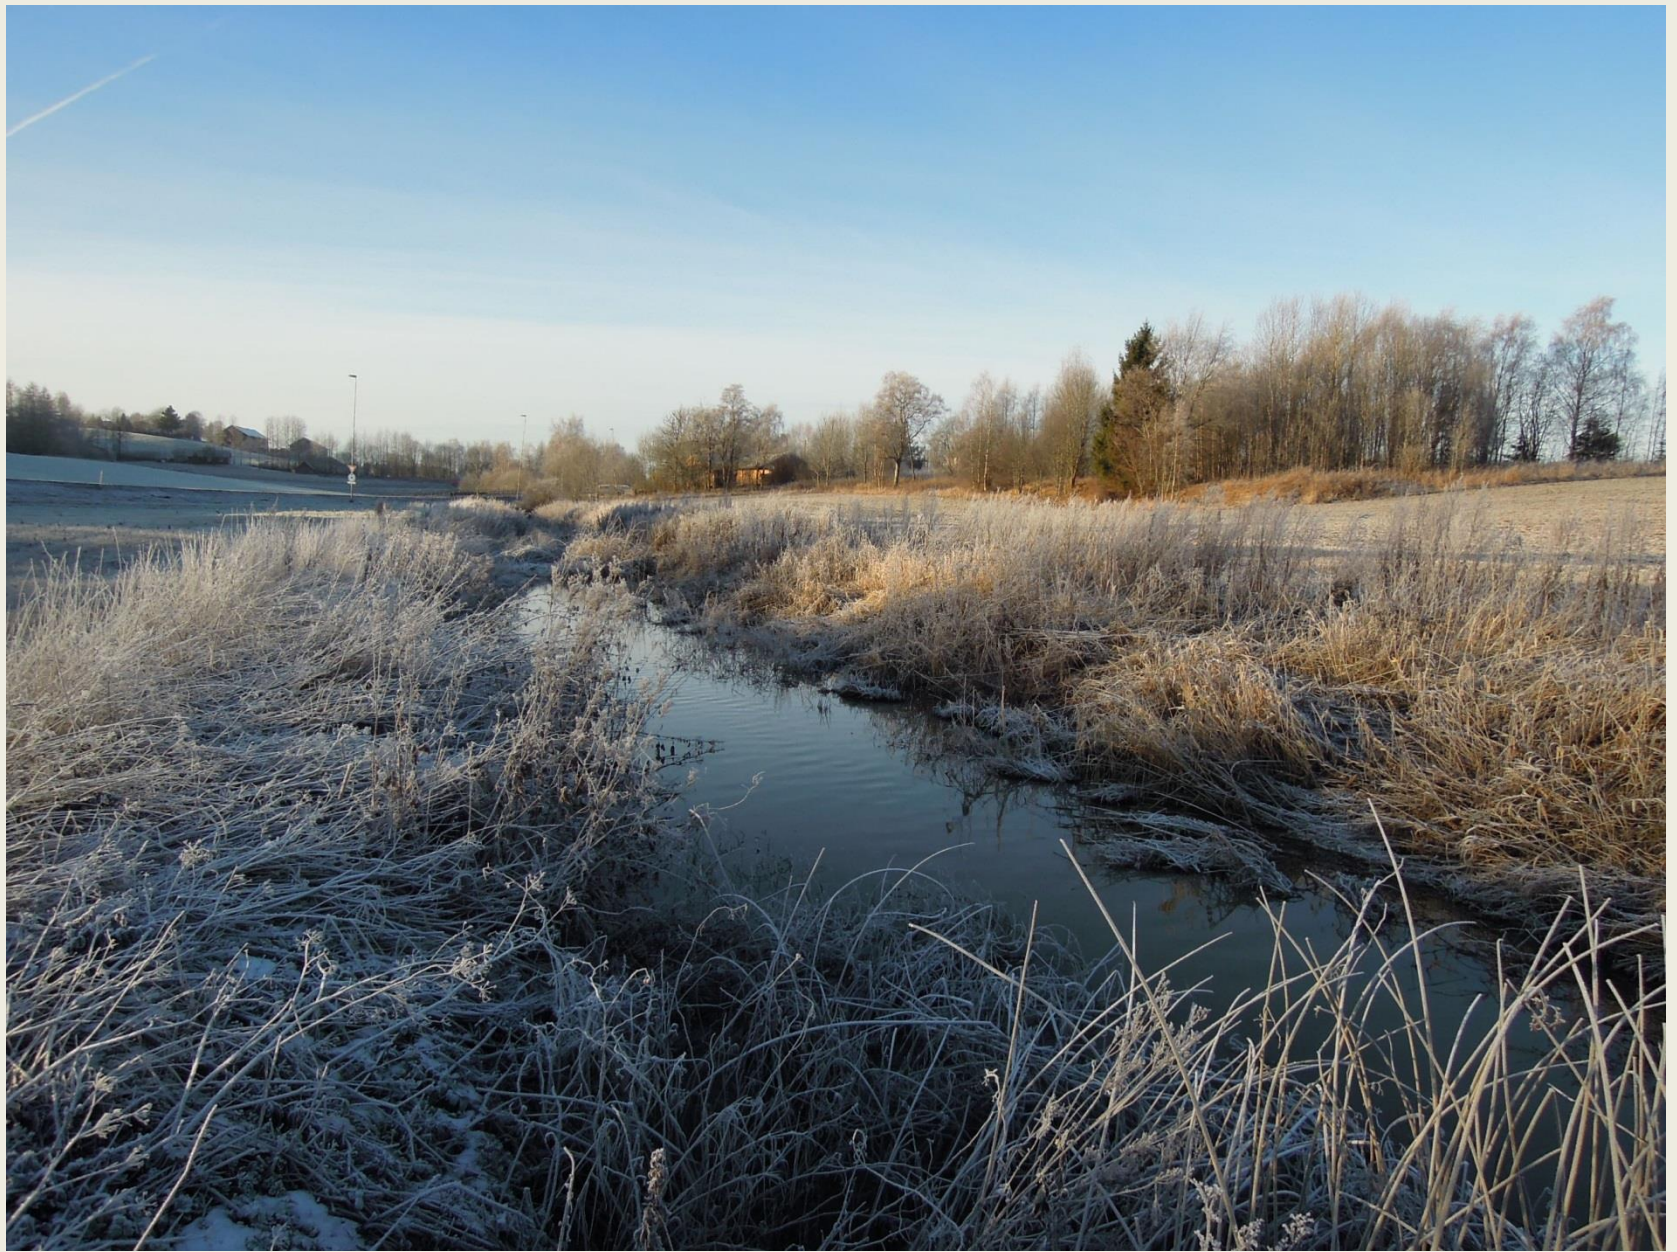
Utløpet til Bølstadbekken

- Lite fall
- Gjengrodd bekkeløp – rensket opp høsten2014
- Kulvert under E18
- Kritiske punkter i bekken – se rapport
