Tiltaknr: 1, - Gnr: 138/2 139/4

Lokalitet: 1
Kommune: Ski0213
Nedbørfelt: Finstadbekken
Koordinat: Ø: 603356, N: 6620238,
Koord.system: EU89-UTM Sone 32
Nøyaktighet: Koordinat fra GPS <10m usikkerhet
Prioritet: Høy prioritet

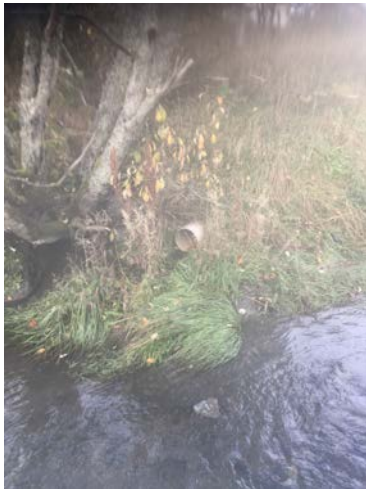
Utløpet1

Beskrivelse: Terskel like ovenfor utløpet og steinsikring ved utløp og på motsatt side av bekken. Fortsett steinsikring 8m nedover. Reparerer steinsikring på vestsiden 10m nedenfor utløpet.

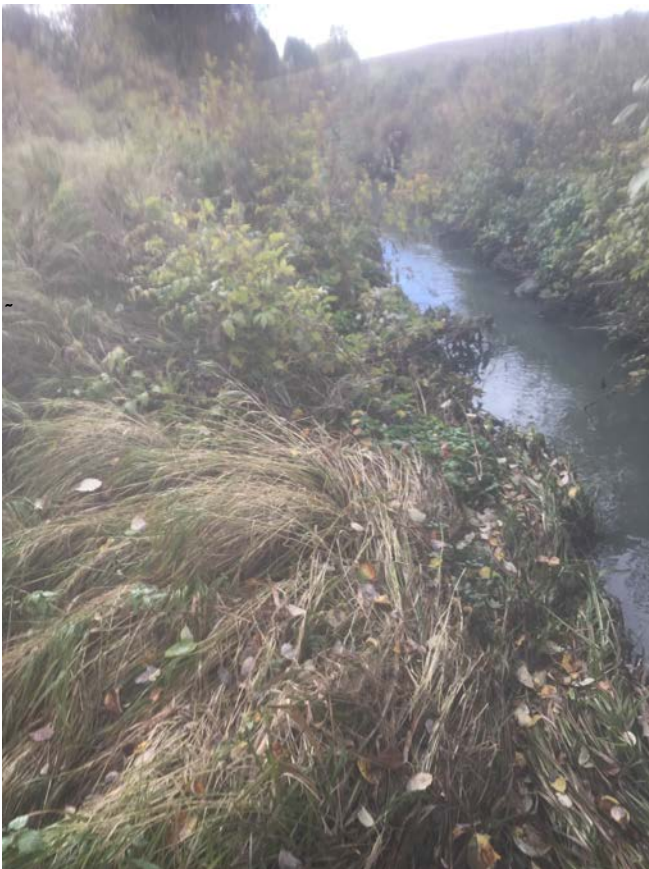
Bekkerensk og steinsetting Foto: Atle

Beskrivelse: Bekkerensk og steinsetting på østsiden, og bygging av terskel.

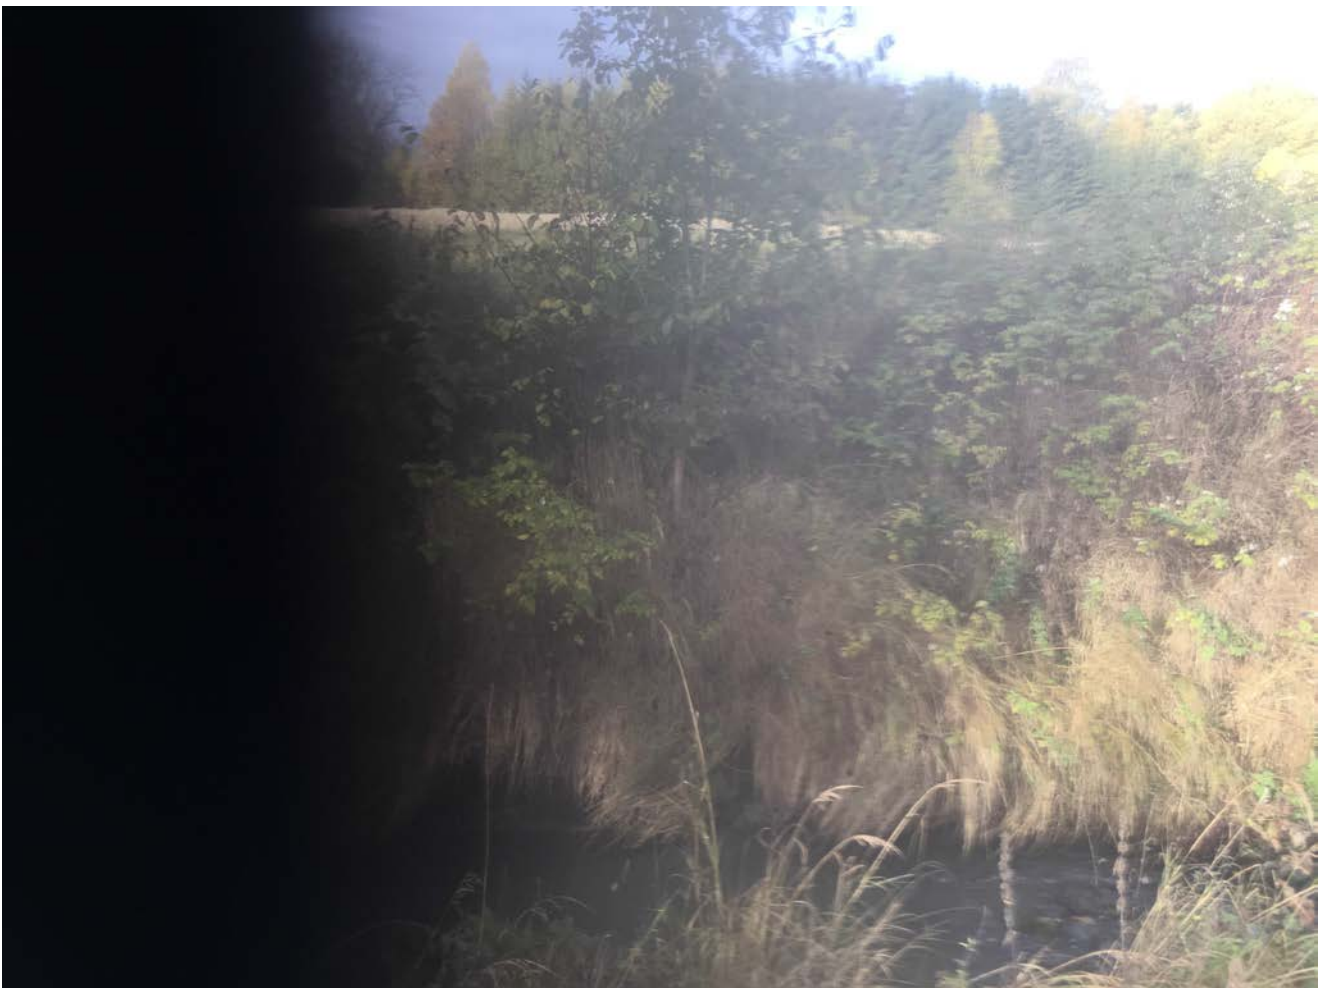
Vestsiden Foto: Atle

Beskrivelse: Steinsetting på vestsiden og
bekkerens østsiden, ca 10m.

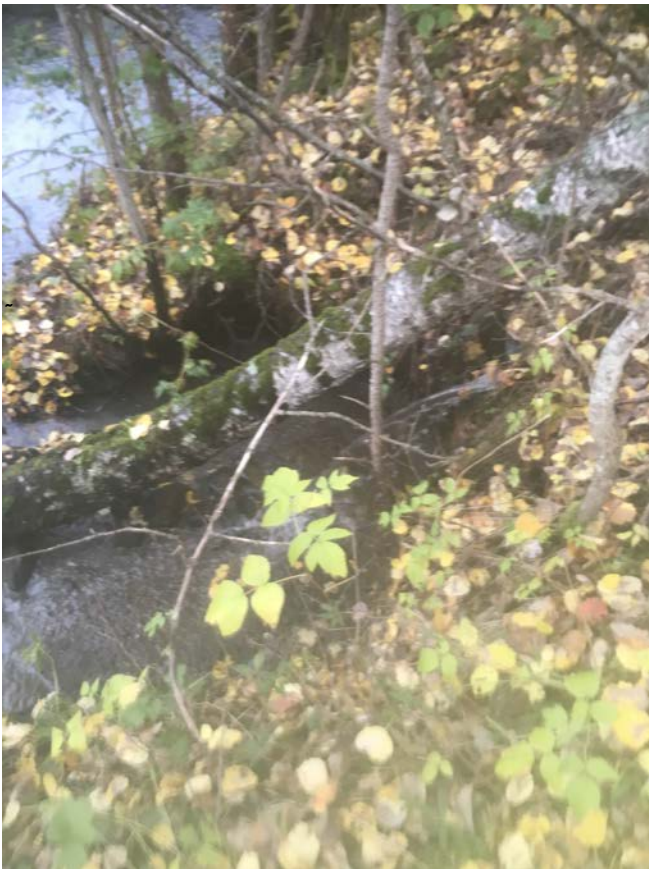
Utløp Foto: Atle

Beskrivelse: Steinsetting rundt utløpet og terskel like ovenfor utløpet.

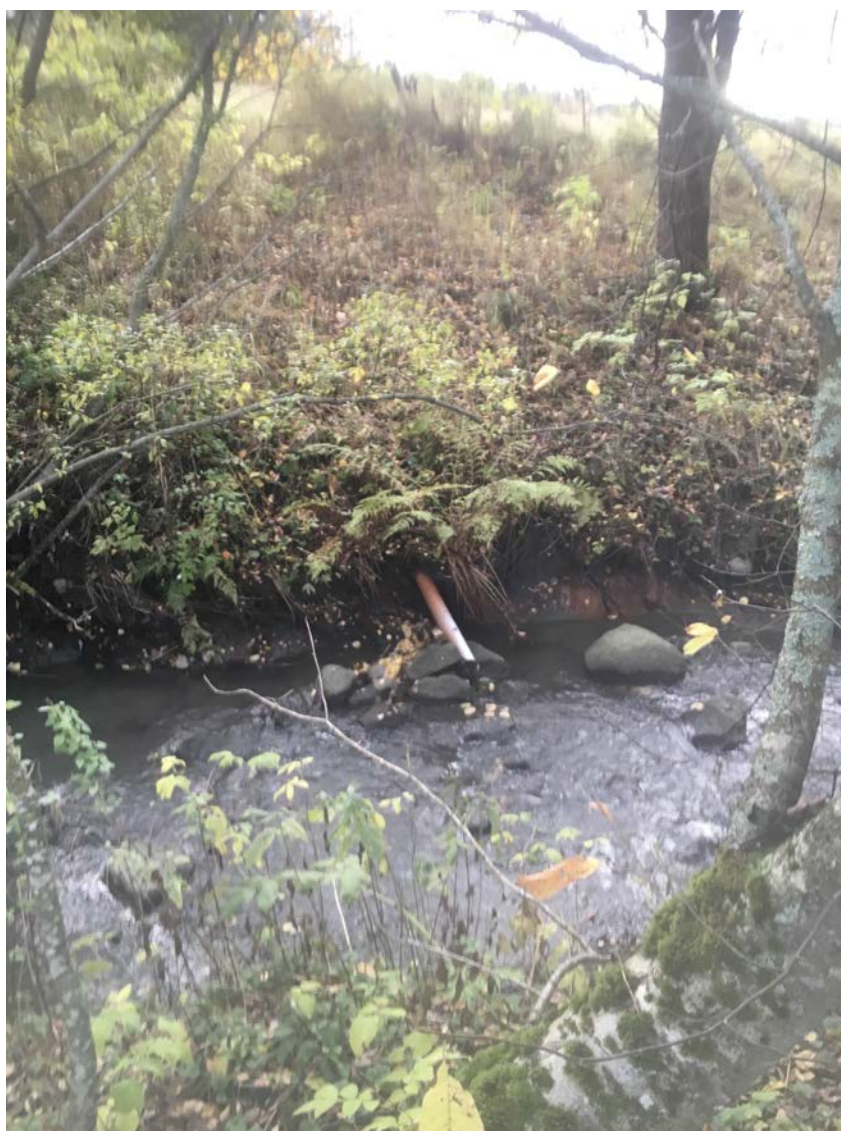
Østsiden Foto: Atle

Beskrivelse: Steinsikring på østsiden, ca 10
meter.

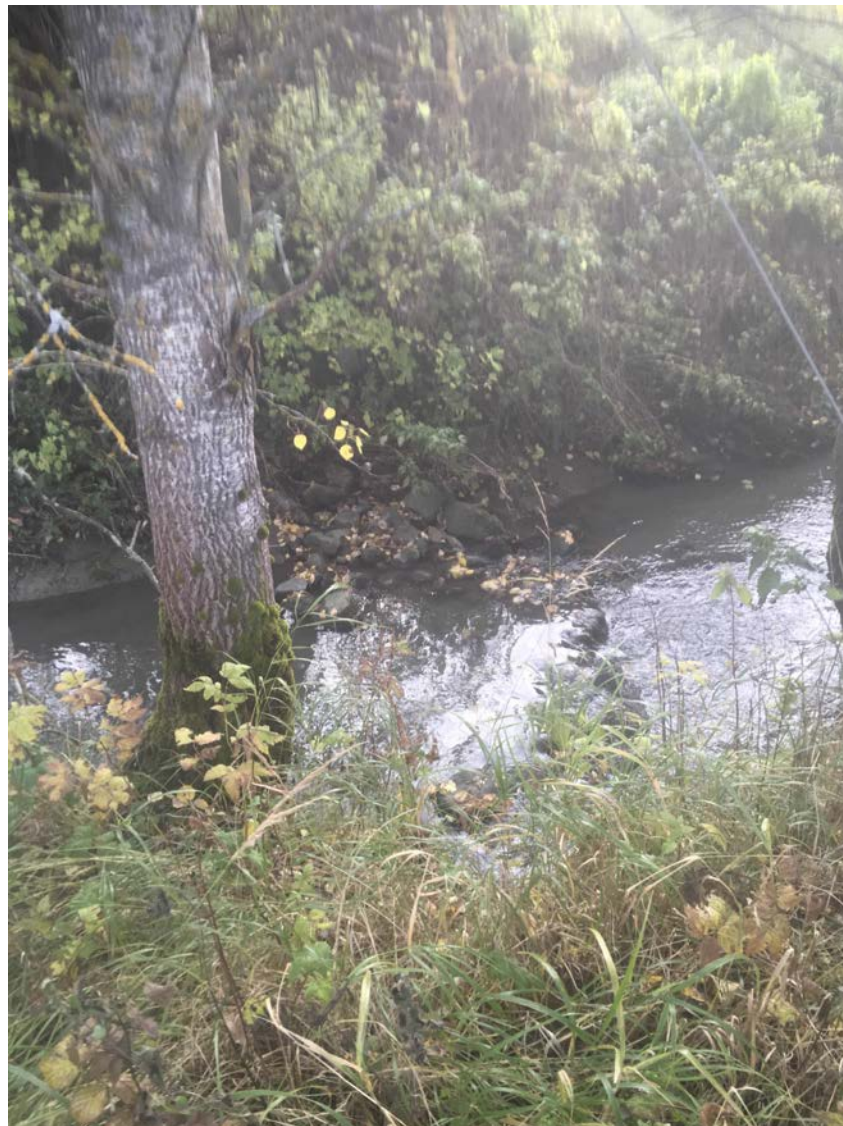
Beskrivelse: Steinsetting på østsiden overfor
og nedenfor terskelen. Forbedring
av terskelen ved stolpen.

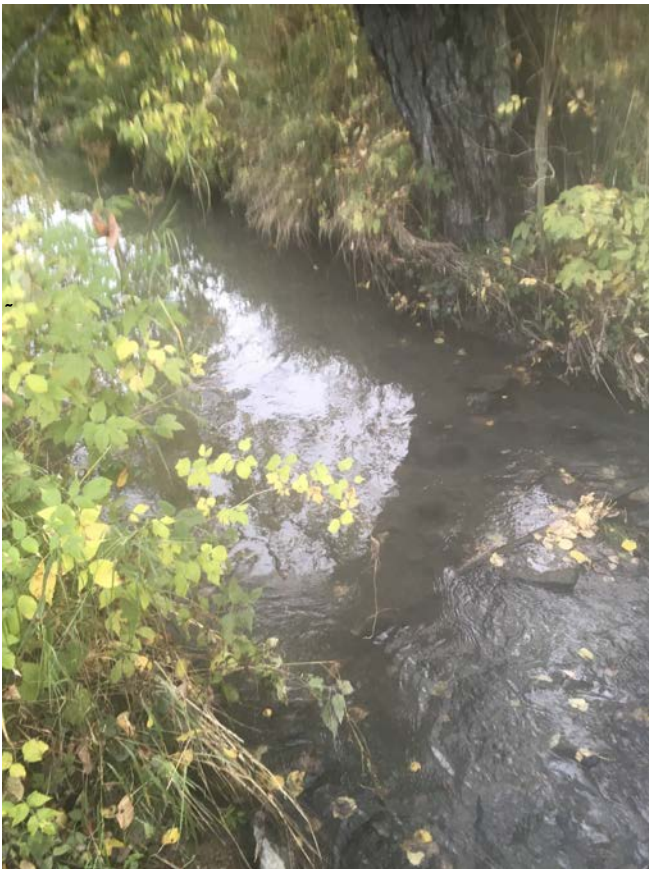
Terskel Foto: Atle

Beskrivelse: Dreneringsutløp (vestsiden) må steinsikres og bygging av terskel nord (ovenfor) for utløpet.

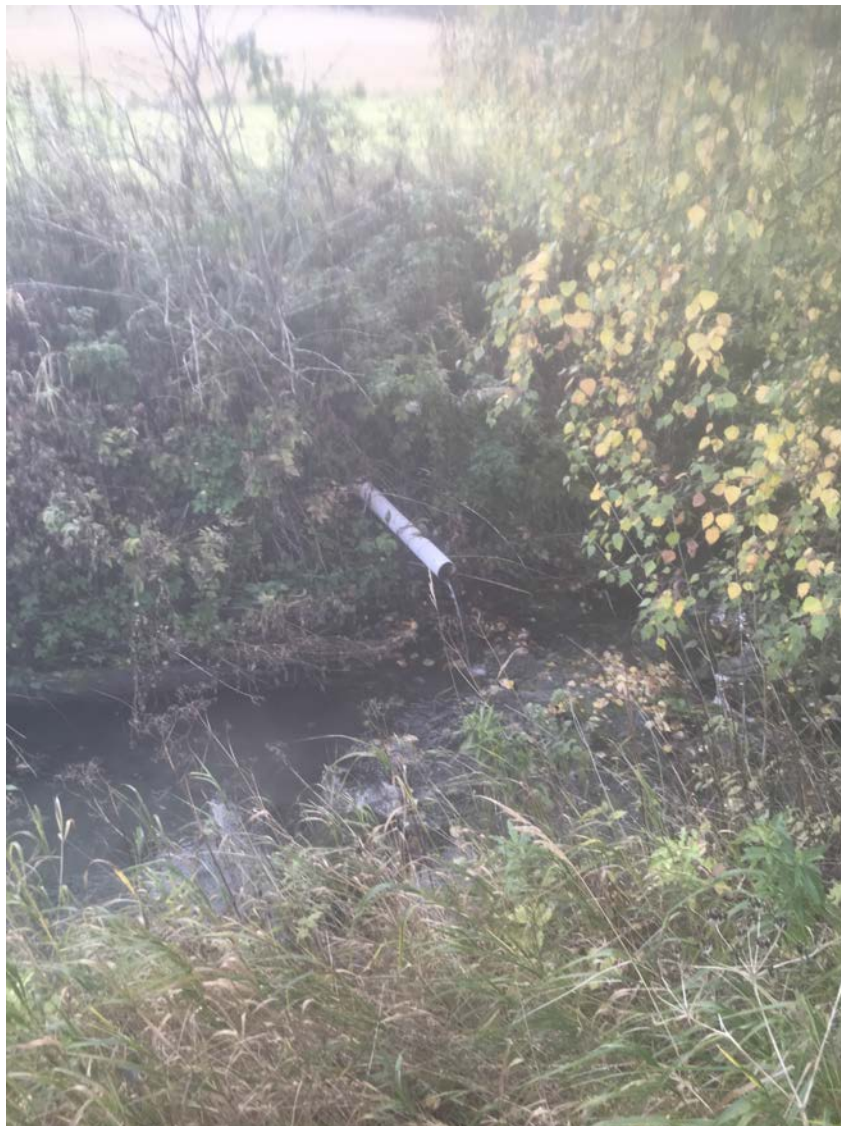
Beskrivelse: Sikring av utløpet (østsiden),
terskel nord for utløpet,
reparasjon av utglidning sør for
utløpet, ca 5m.

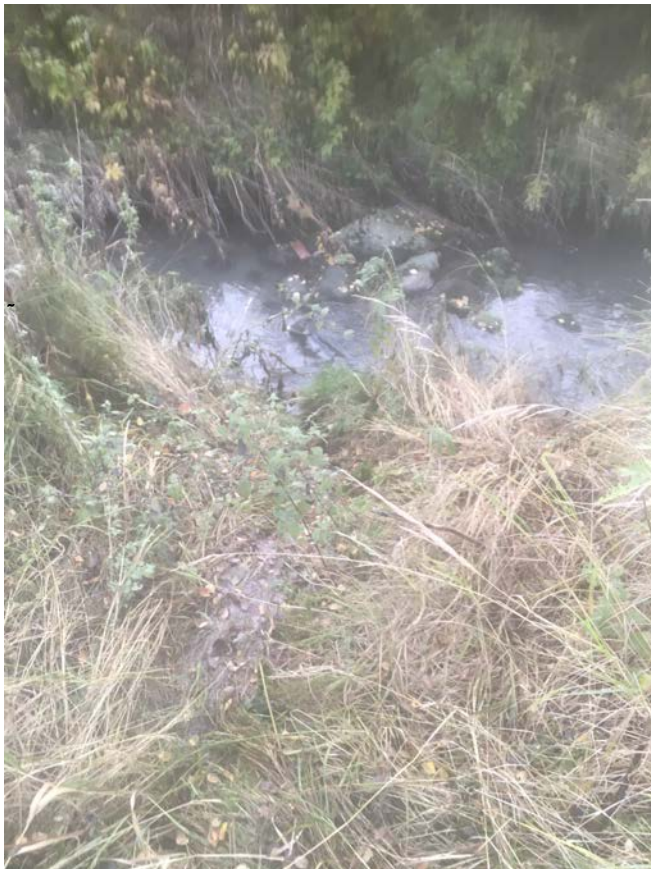
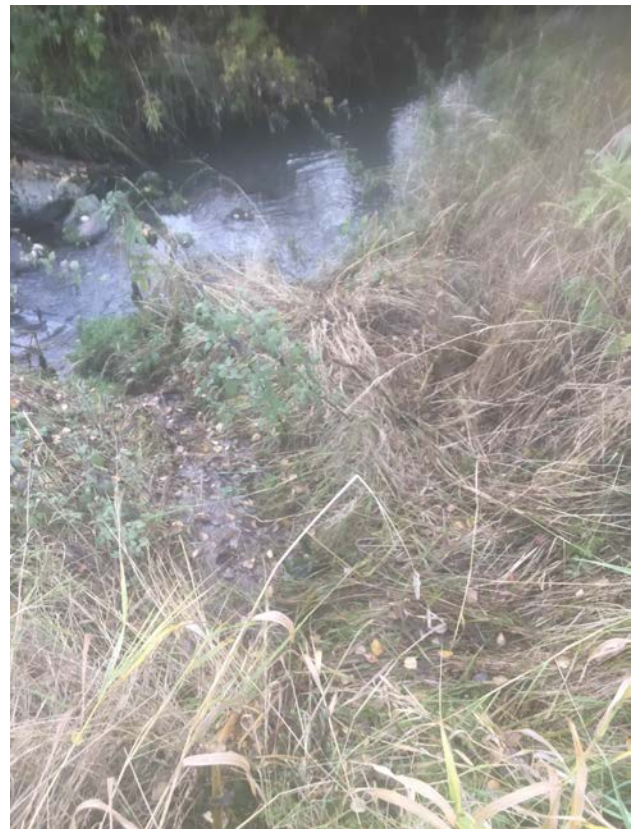
Beskrivelse: Reparasjon av utløpet nord for
terskelen.

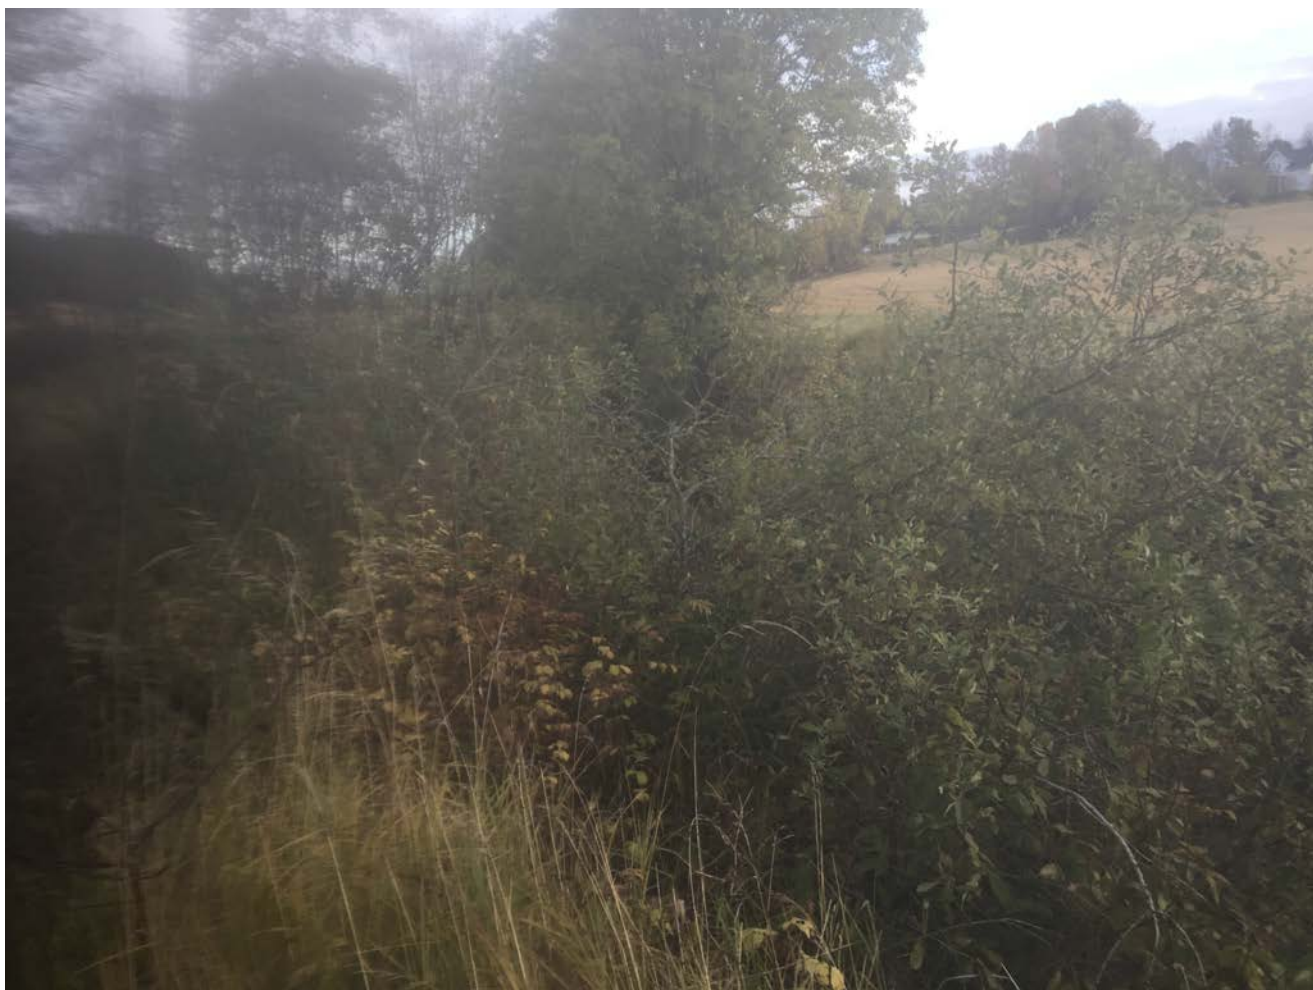
Beskrivelse: Steinsetting langs bekkekant fra
sidebekk fra nord, ca 40m

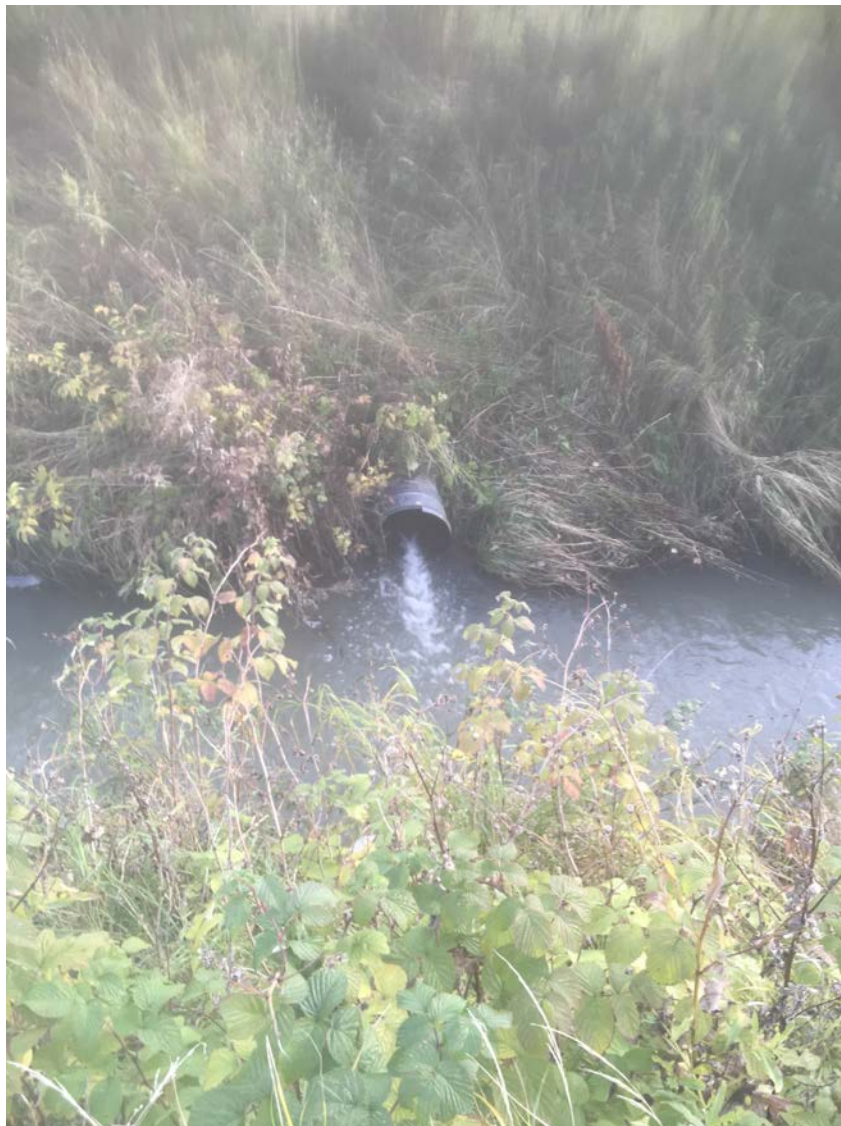
Beskrivelse: Steinsikring av utløpet på begge
siden av bekken.

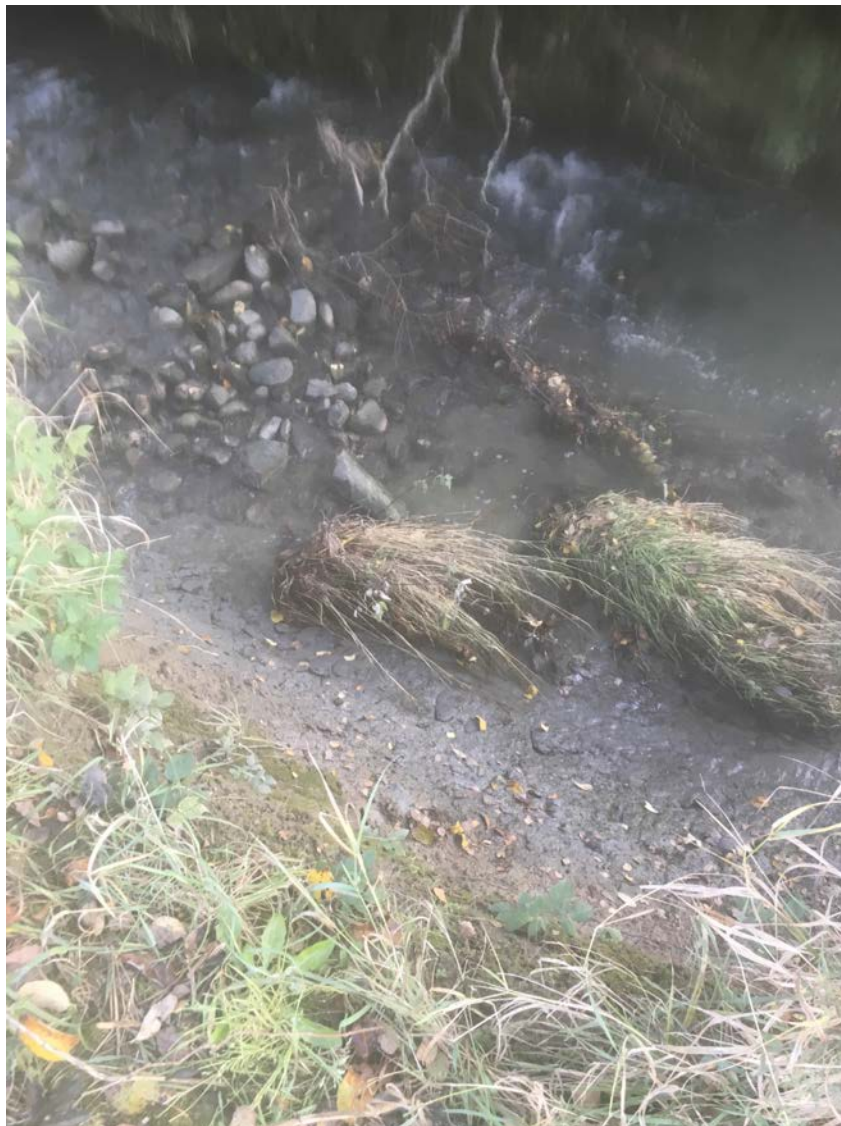
Beskrivelse: Bygging av terskel og steinsetting
av vestsiden på grunn av
kanteerosjon.

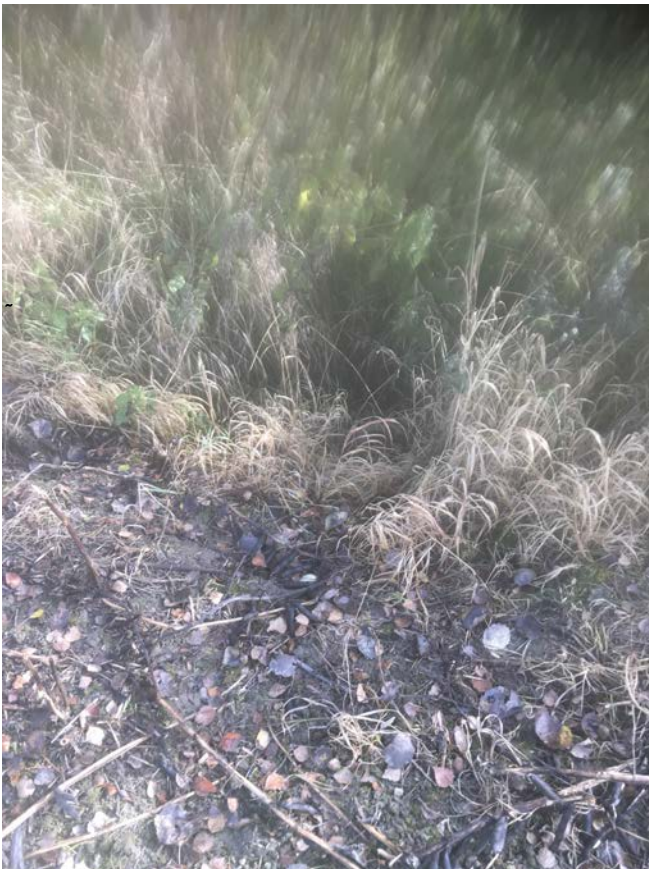
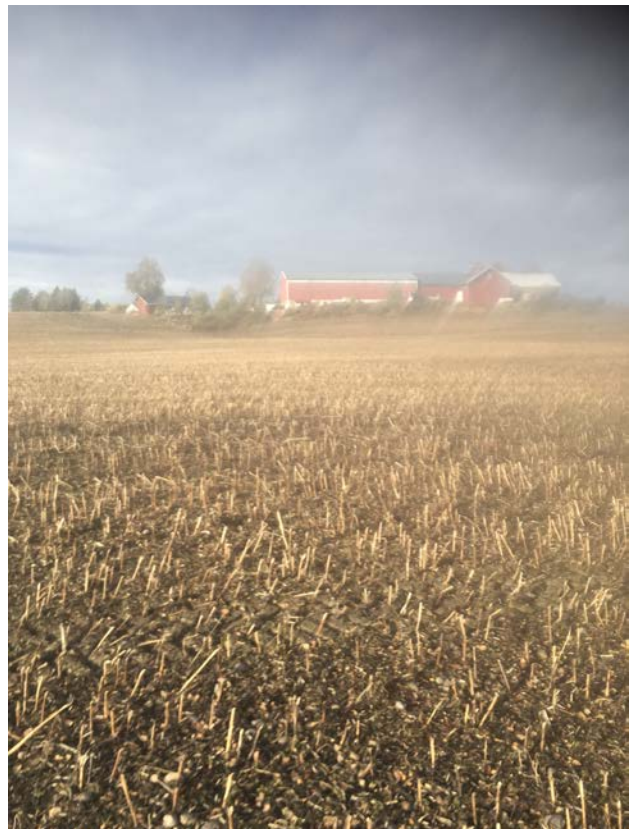
Beskrivelse: Steinsikring av overløp fra gården på vestsiden av bekken. Her eroderer overflatevann.

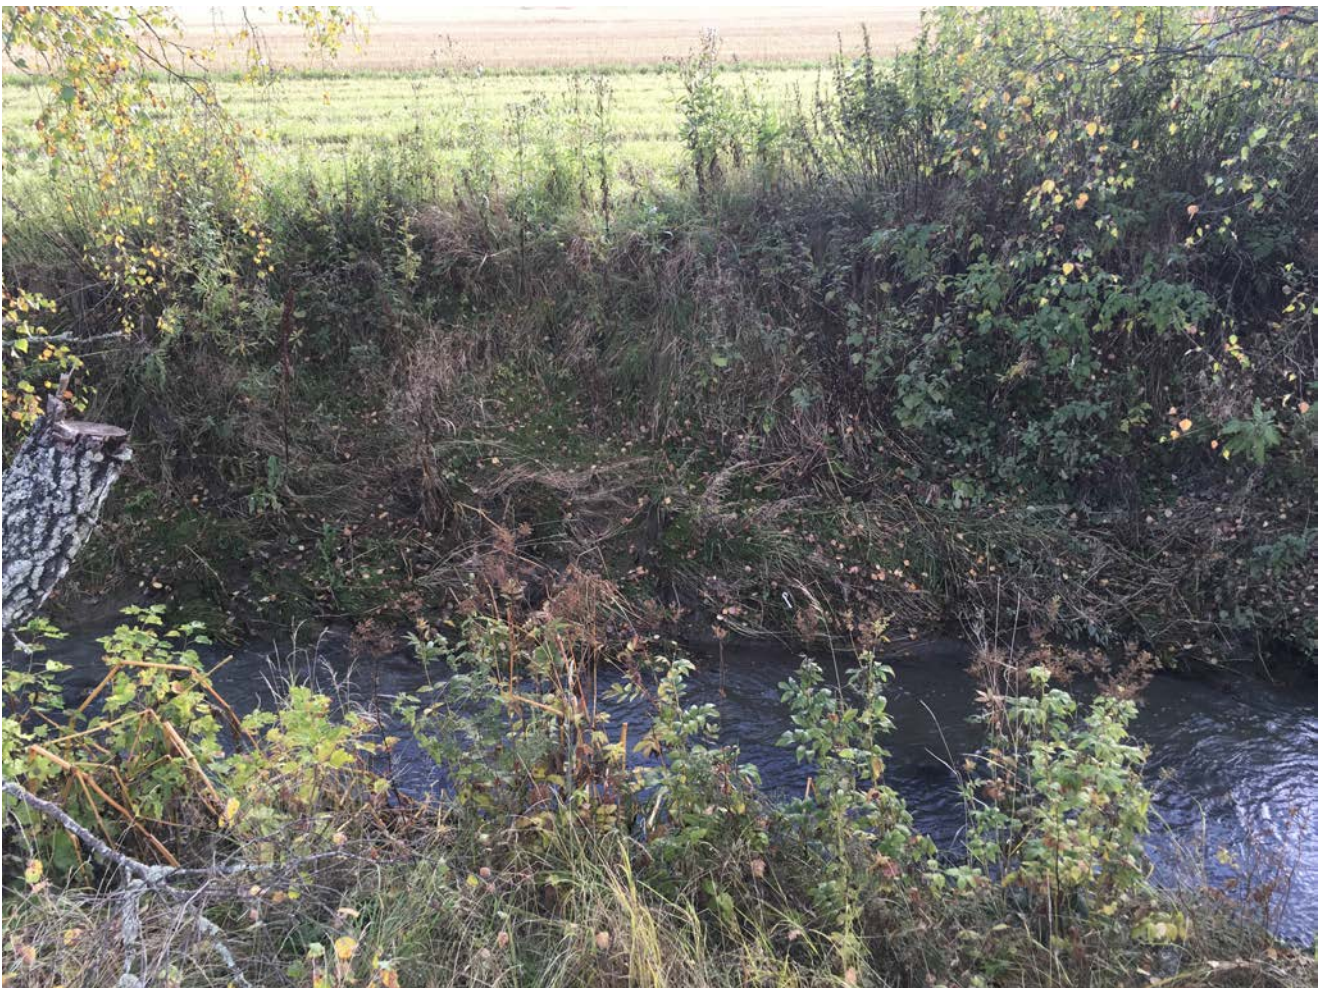
Østsiden Foto: Atle

Beskrivelse: Steinsetting 30m på østsiden av
bekken.

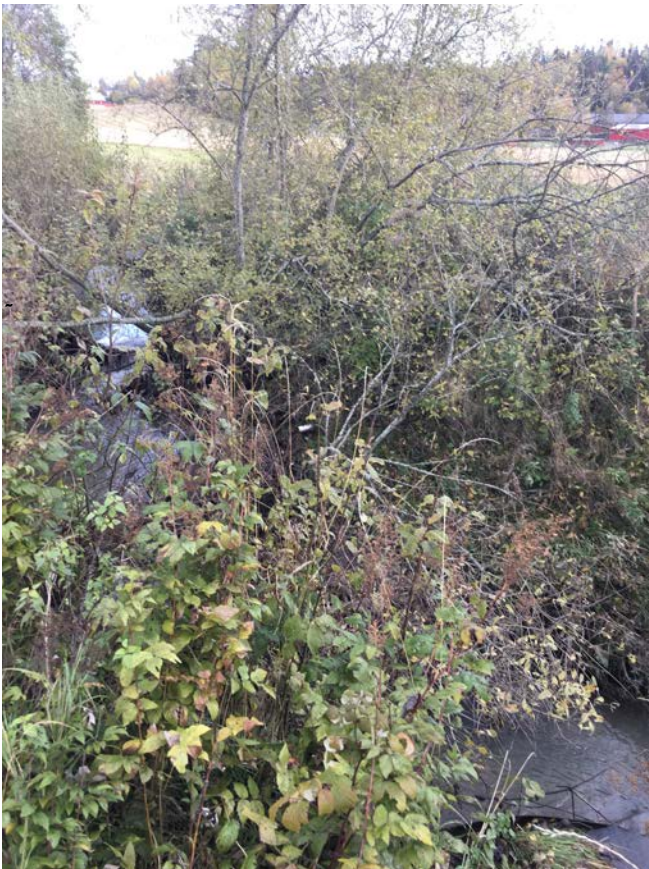
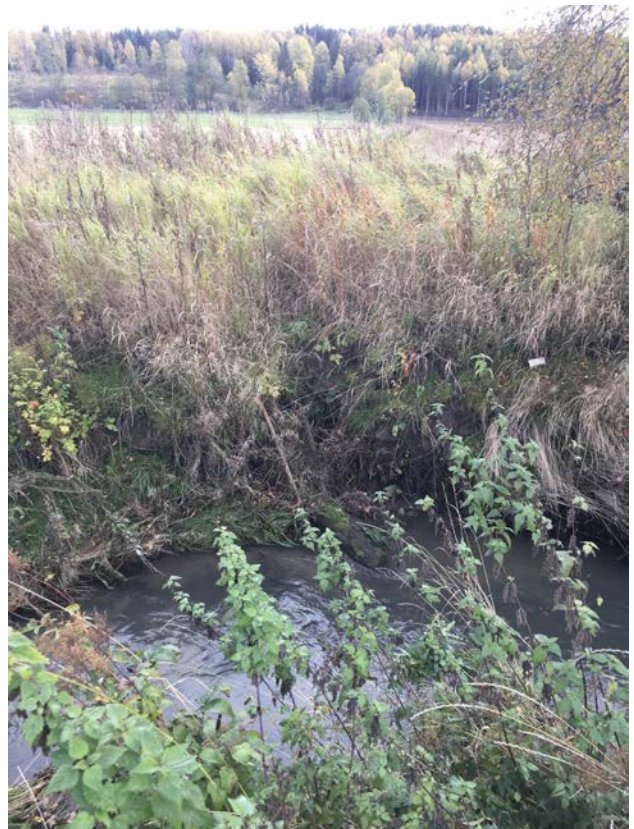
Beskrivelse: Sikring av 2 utløp på østsiden, anlegg av terskel før første utløp. Steinsetting av 20m sørover fra terskelen.

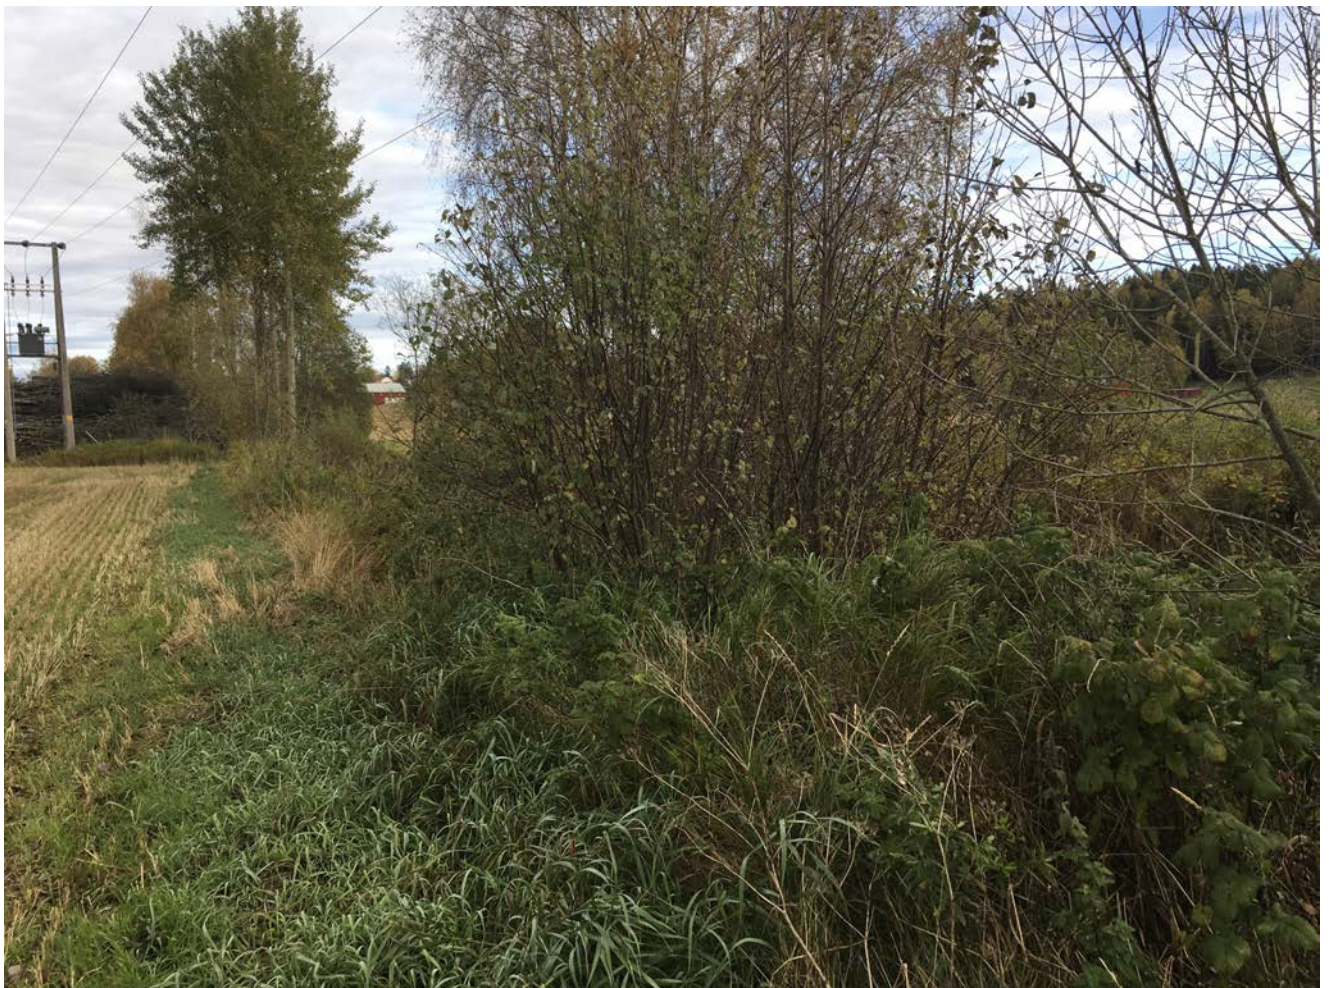
Beskrivelse: Steinsetting ca 50 m i yttersvinger
for å stoppe begynnende
meandring.

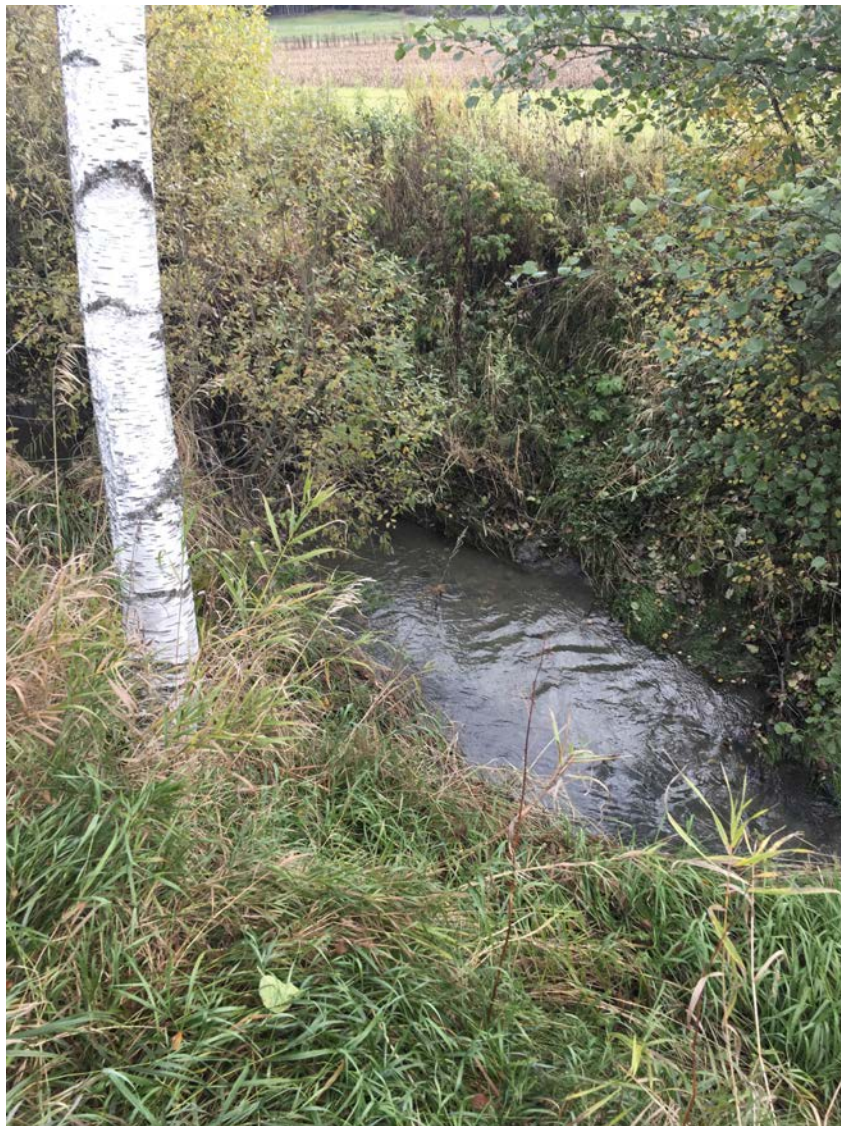
Beskrivelse: Reparasjon av skader i bekkesider med steinsetting og anlegg av terskel.

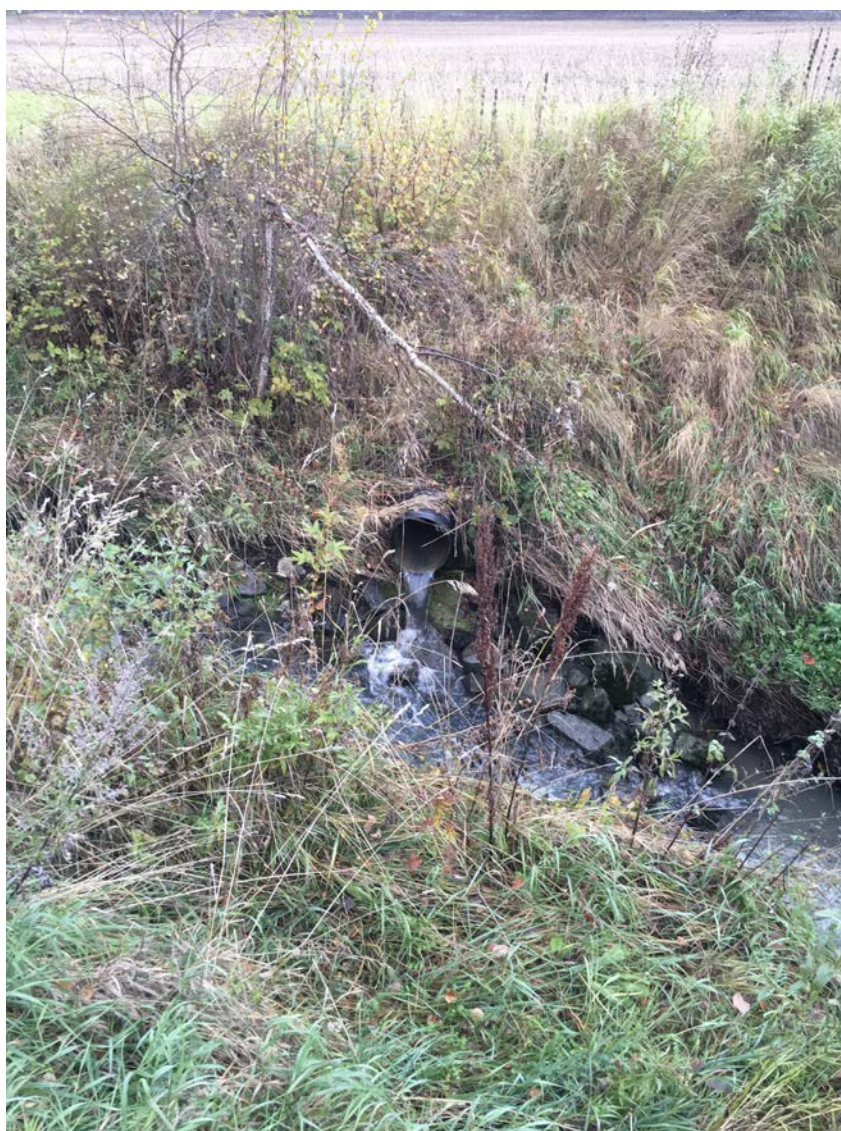
Beskrivelse: Terskel før utløpet på østsiden og sikring av utløpet.

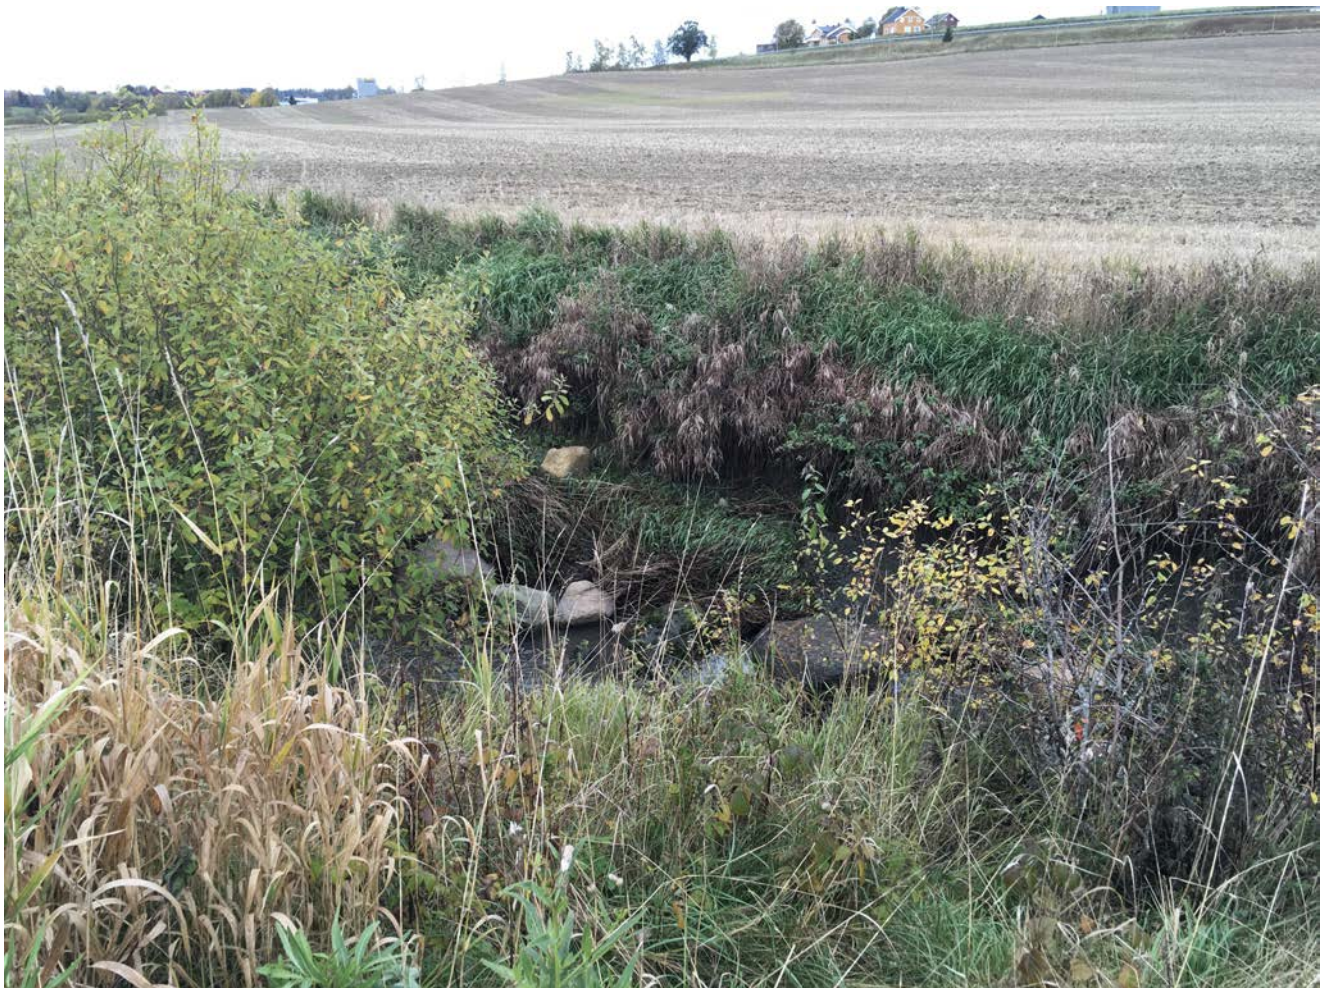
Beskrivelse: Reparasjon av utrast skråning på
vestsiden. Steinsetting ca 20m.

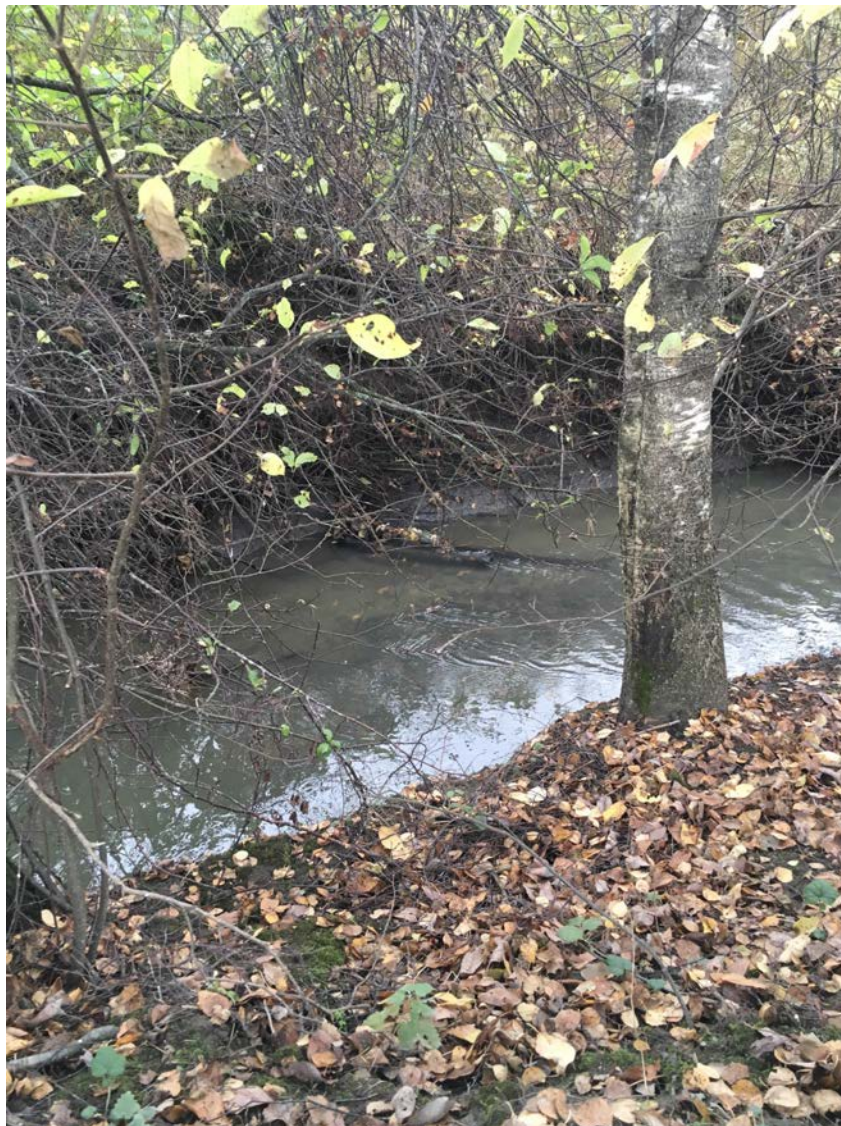
Lokalitet: **25**
Kommune: Ås0214
Nedbørfelt: Finstadbekken
Koordinat: Ø: 603395, N: 6619050,
Koord.system: EU89-UTM Desimalgrader
Nøyaktighet: Koordinat fra GPS <5m
usikkerhet
Prioritet: Middels prioritet
Beskrivelse: Sikring av dreneringsutløpet og
steinsetting på østsiden, ca 10m.

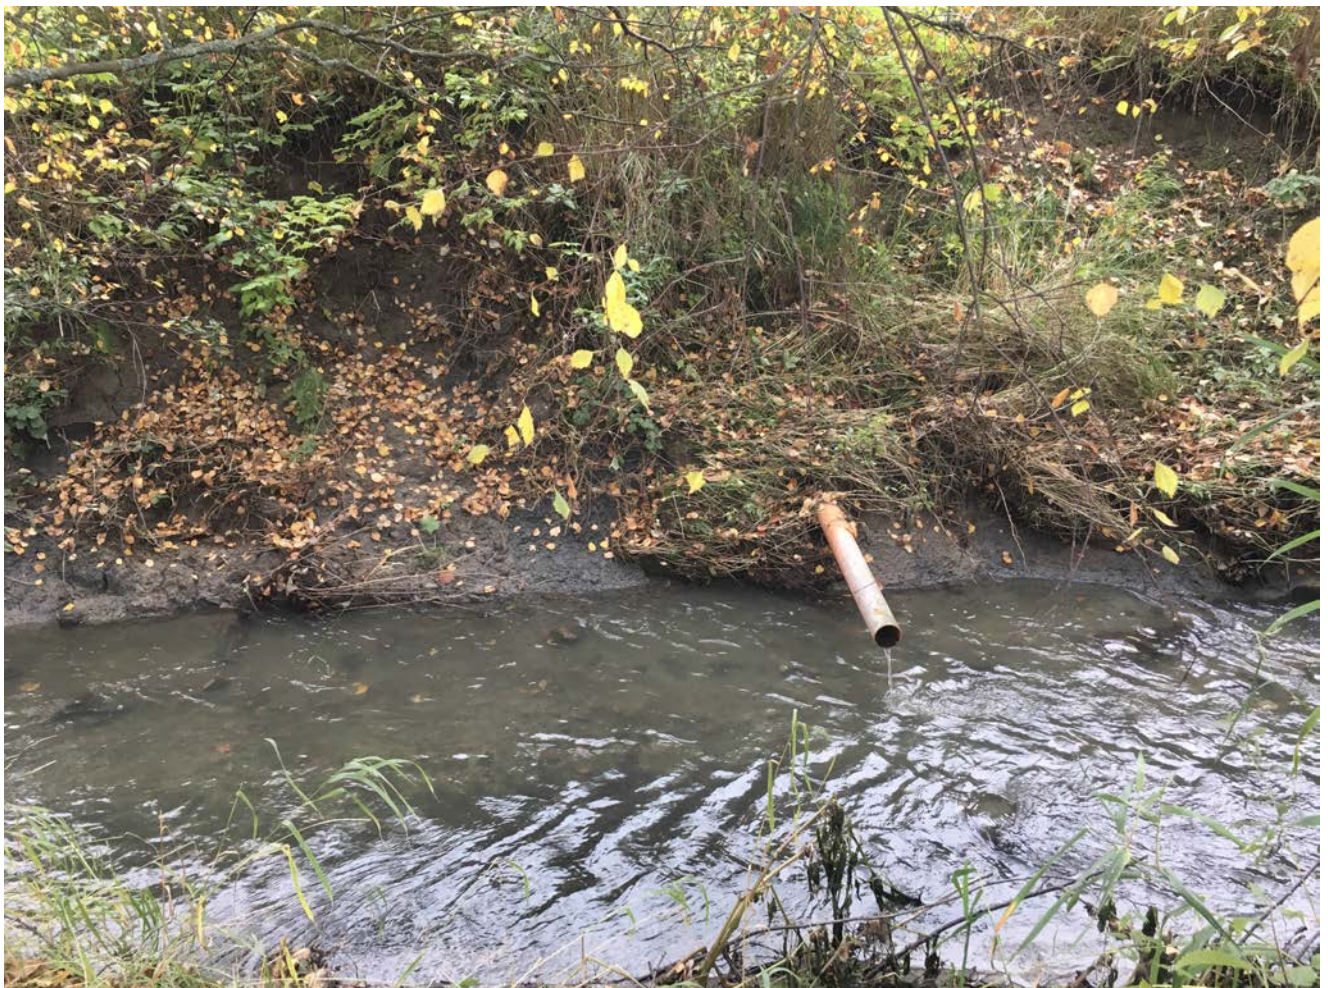
Beskrivelse: Sikring av utløpet og steinsetting,
ca 10m på østsiden.

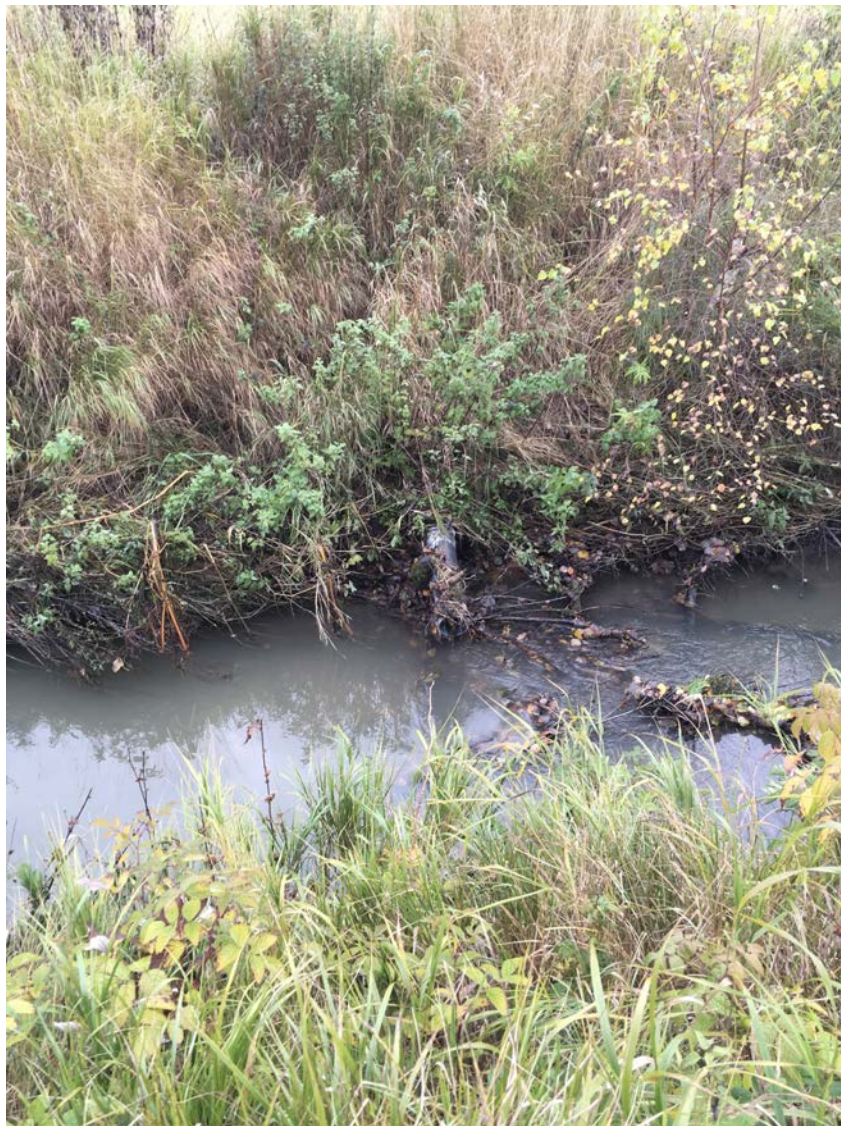
Lokalitet: **27**
Kommune: Ås0214
Nedbørfelt: Finstadbekken
Koordinat: Ø: 603370, N: 6618959,
Koord.system: EU89-UTM Desimalgrader
Nøyaktighet: Koordinat fra GPS <5m
usikkerhet
Prioritet: Lav prioritet
Beskrivelse: Sikring av utløp på østsiden.

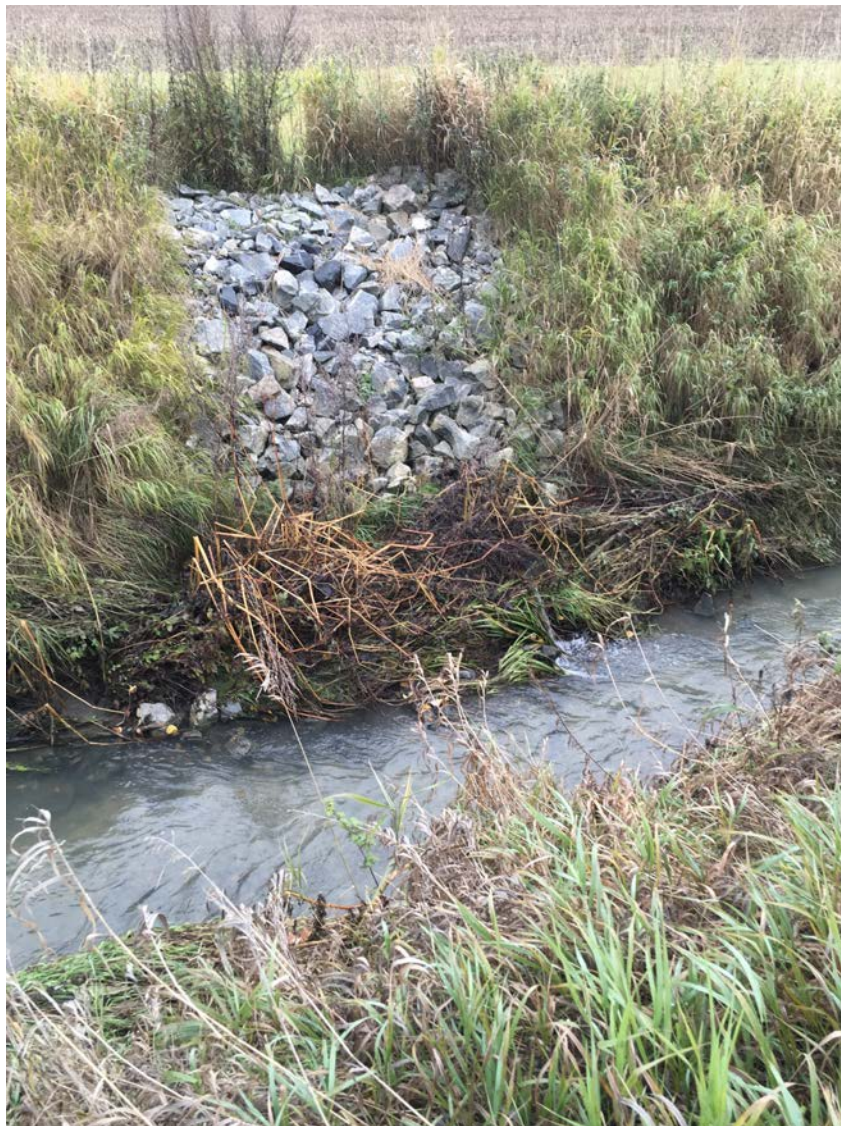
Beskrivelse: Sikring av utløpet på østsiden og
terskel rett nord for utløpet.
