Tiltaknr: 1, - Gnr: 138/2 139/4

Lokalitet: 1
Kommune: Ski0213
Nedbørfelt: Finstadbekken
Koordinat: Ø: 603356, N: 6620238,
Koord.system: EU89-UTM Sone 32
Nøyaktighet: Koordinat fra GPS <10m usikkerhet
Prioritet: Høy prioritet

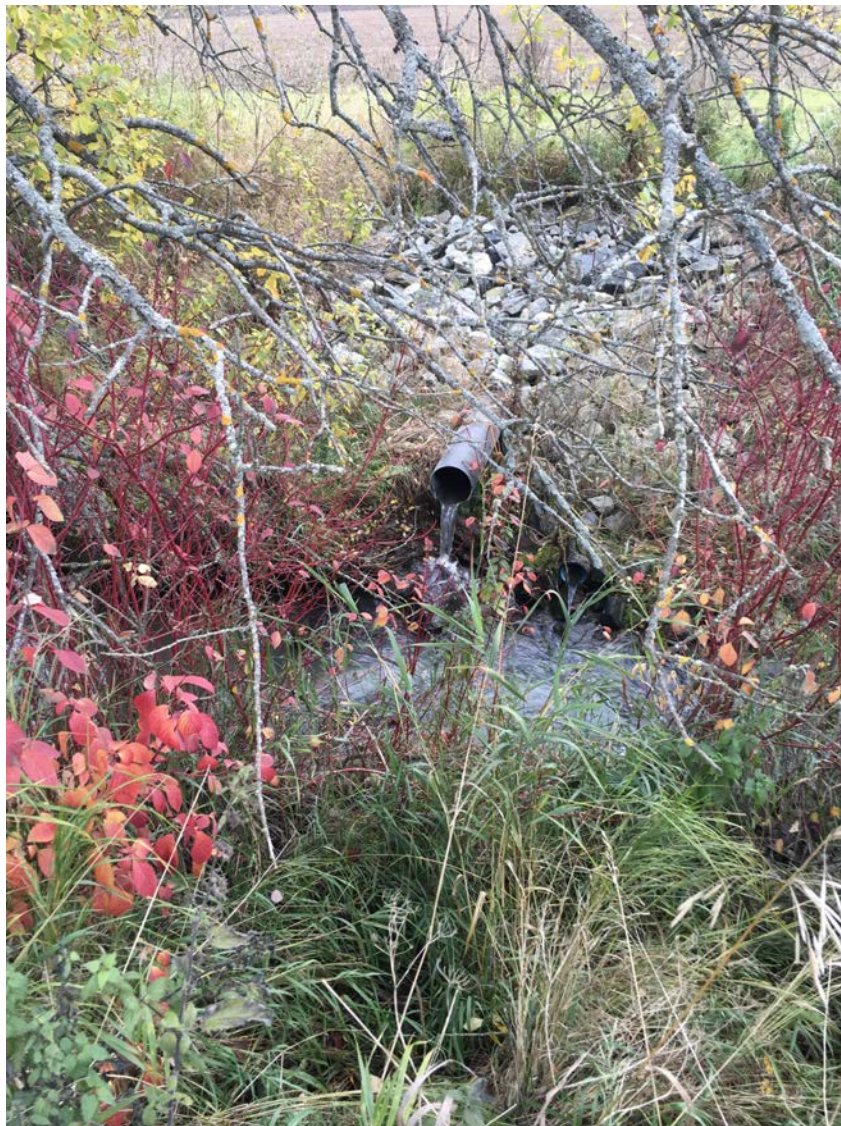
Beskrivelse: Sikring av utløpet på vestsiden (motsatt siden av utløpet), liten terskel nord for utløpet.

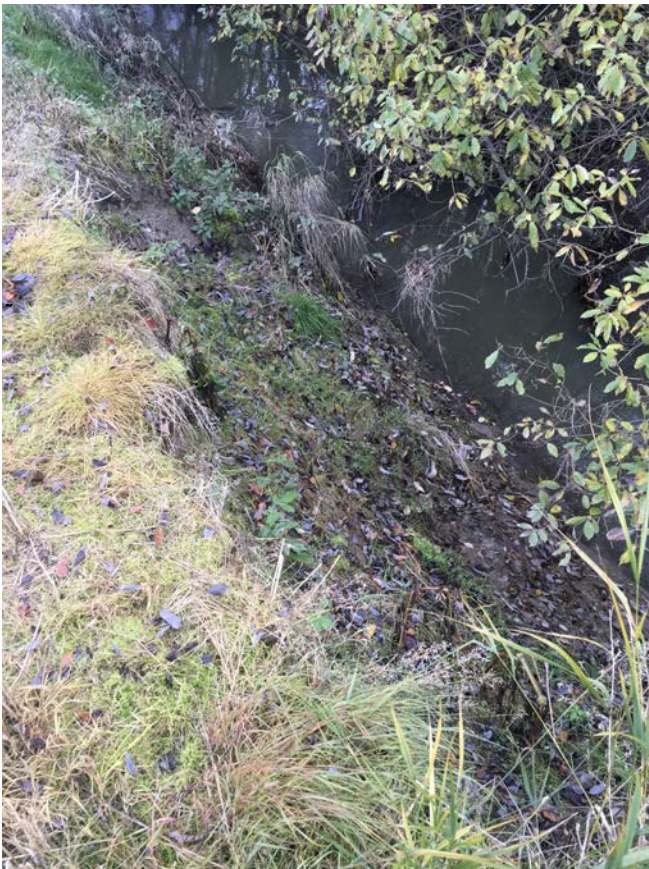
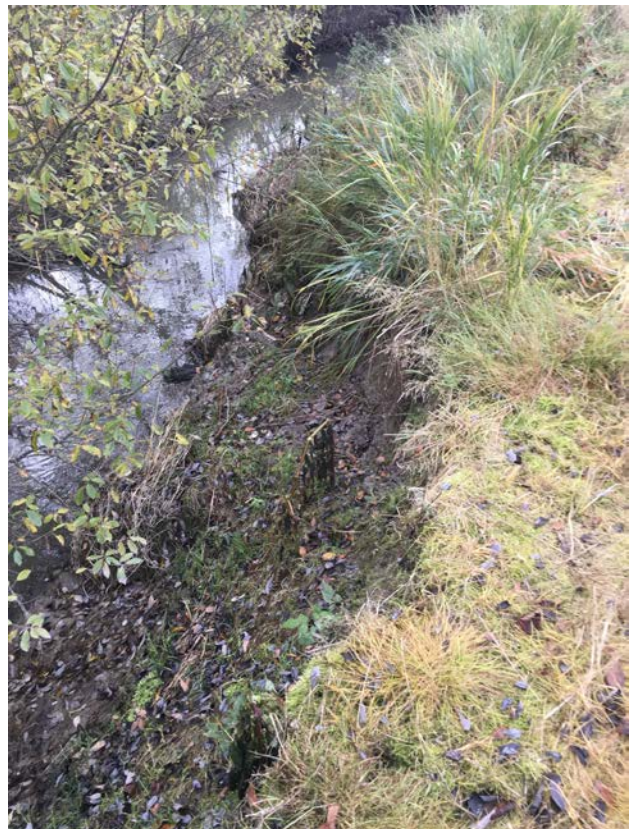
Lokalitet: 30
Kommune: Ås0214
Nedbørfelt: Finstadbekken
Koordinat: Ø: 603261, N: 6618754,
Koord.system: EU89-UTM Desimalgrader
Nøyaktighet: Koordinat fra GPS <5m usikkerhet
Prioritet: Høy prioritet
Beskrivelse: Reparasjon av bratt elvekant, ca 30m med steinsetting.

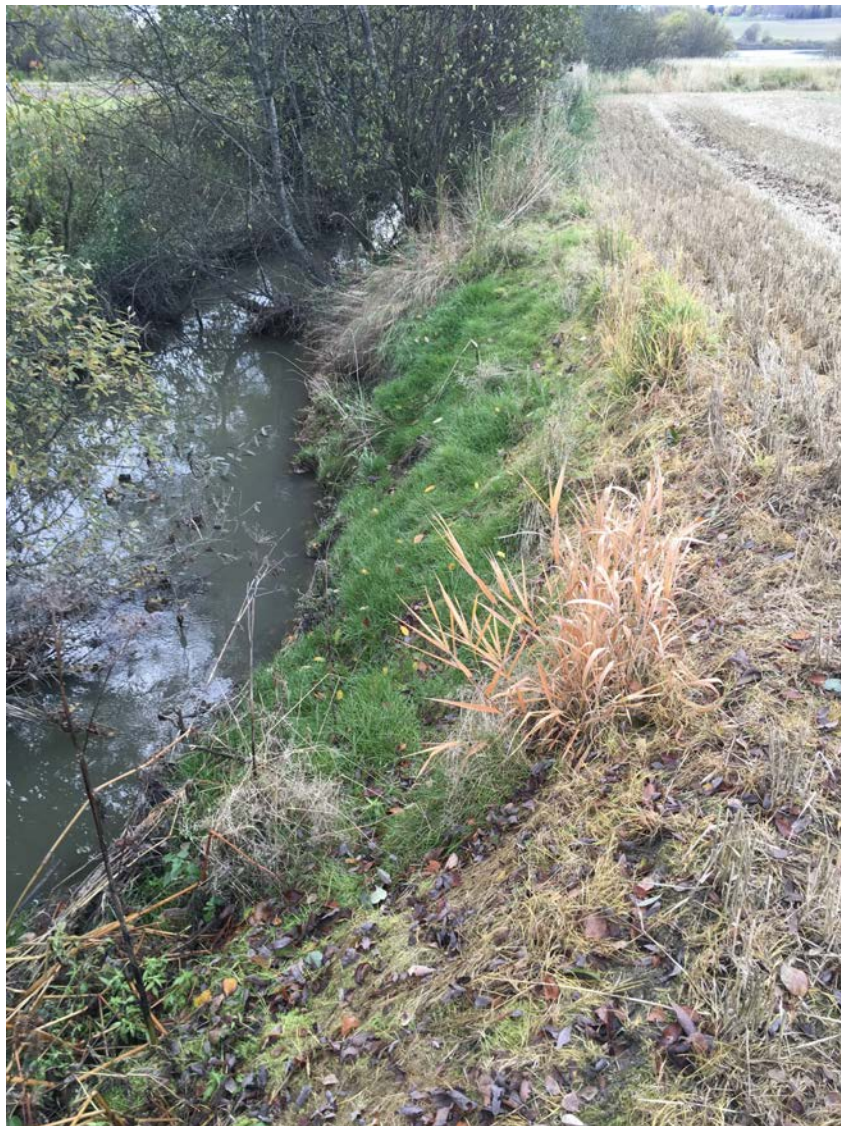
Beskrivelse: Steinsetting av utrasning ved elvekanten, ca 20m.
