Tiltak i Skuterudbekken og sidebekker

Erosjonsdempende tiltak i bekken på strekningen sør for ny E18

NIBIO RAPPORT | VOL.6 | NR.79 | 2020

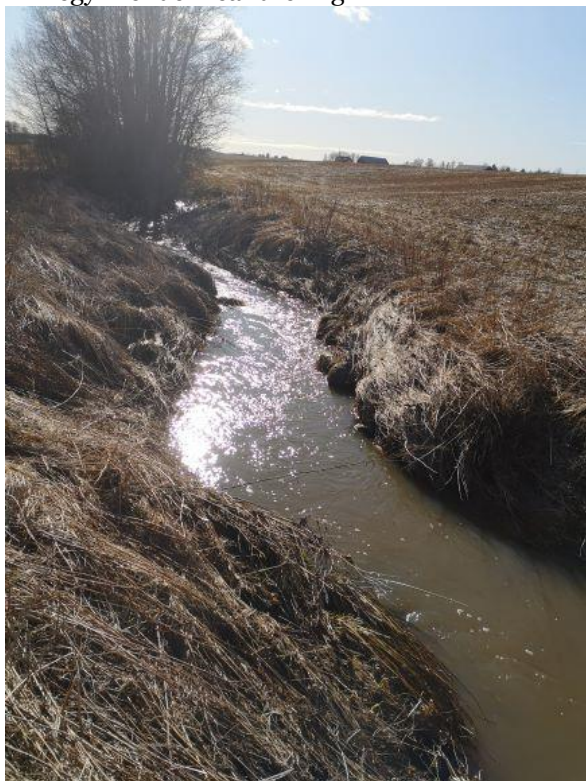
1. På strekninger er det begynnende meandrering.
Tiltak: Opprensning og utretting av bekken for å hindre videre utvikling av meandrering.
2. Tett grøfteutløp gir våte forhold og fare for utrasing eller erosjon.
Tiltak: Lokalisere grøfteutløpet og reparere siste del av røret. Sikre utløpet i bekkekanten.

#1 Begynnende meandering

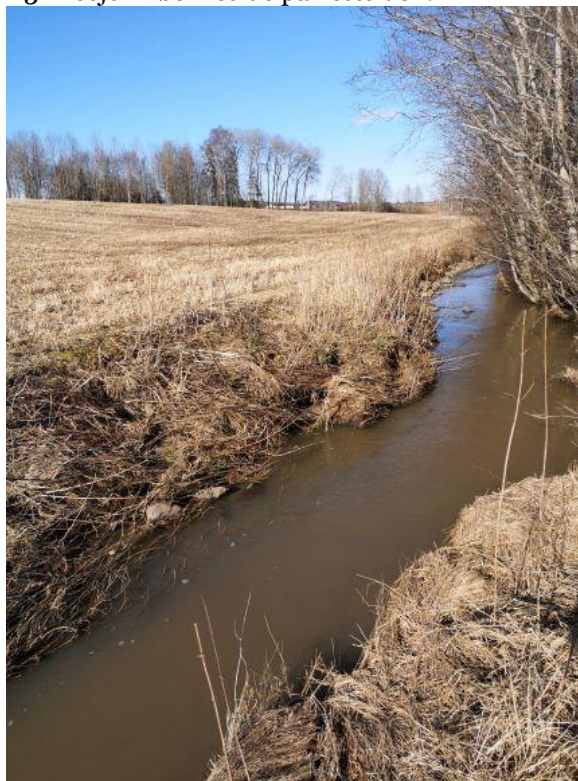
3. Erodering i bekkeside på vestsiden.
Tiltak: Steinsetting av 10 meter på vestsiden av bekken.
4. Erosjon i forbindelse med utløp av sidebekk.
Tiltak: Reparere og renske sideløpet de siste 5 meterne før det går ut i Skuterudbekken. Sikre utløpet av sidebekken mot erosjon.

#3 Erosjon i bekkeside på vestsiden.

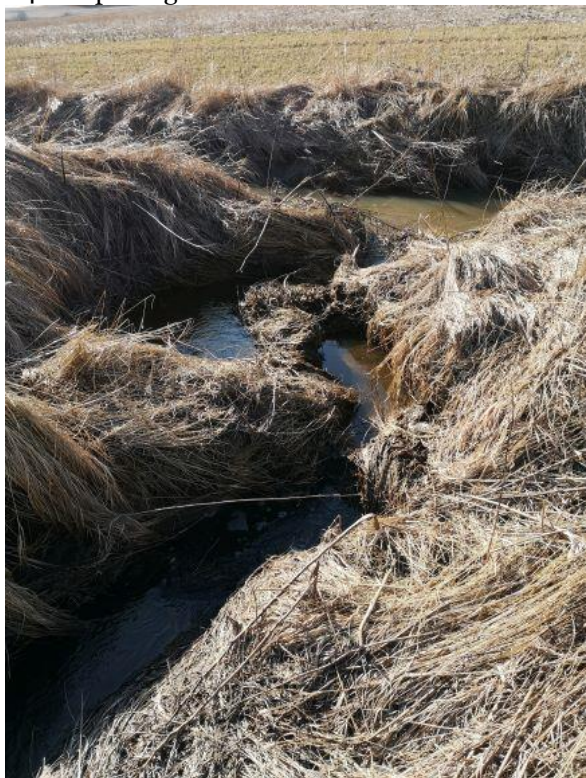
#4 Utløp sidegrøft fra øst

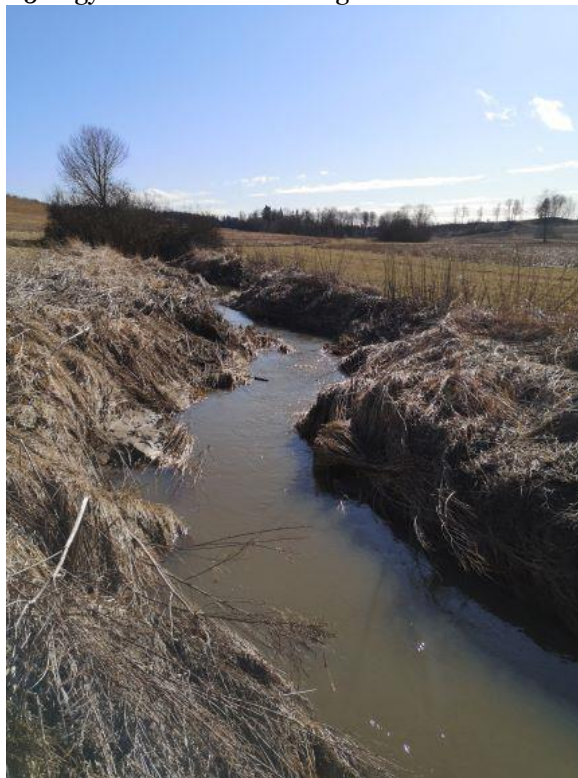
5. På strekningen er de begynnende meandrering.
Tiltak: Opprensning og utretting av bekken for å hindre videre utvikling av meandrering.
6. Kratt som vokser ned i bekkestrengen og hindrer vannet. Dette gir erosjon på motsatt side.
Tiltak: Fjerne krattet. Bevare trær som står langs bekken, som ikke legger greinene ned i bekken.

#5 Begynnende meandering

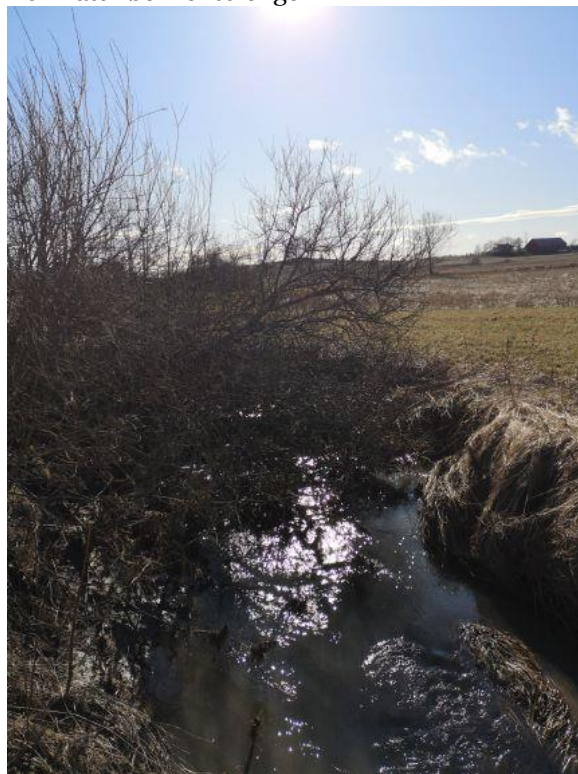
#6 Kratt i bekkenstrengen

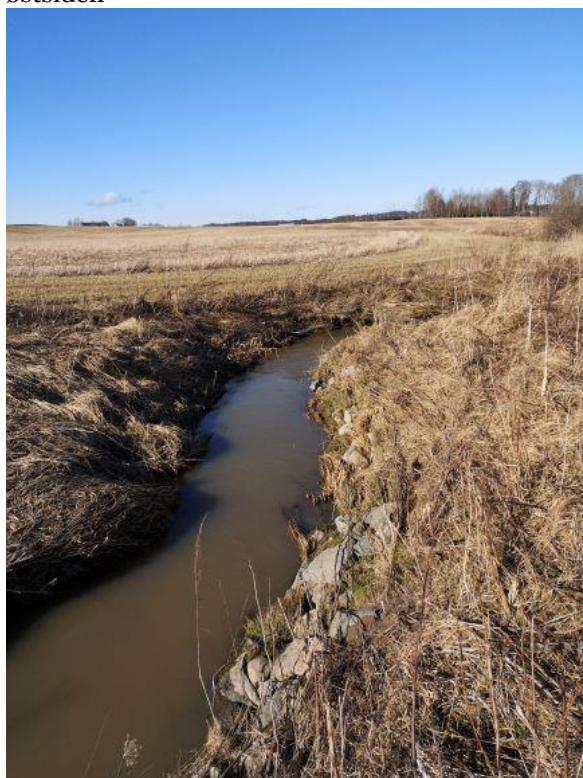
7. Erosjon i ytterkant på vestsiden i sving. Like før er det steinsatt på østsiden og dette leder vannet over på vestsiden der det får ekstra erosjonskraft
Tiltak: Steinsetting av yttersving i 10 meter på vestsiden.

#7 Erosjon på vestsiden etter steinsatt sving på østsiden

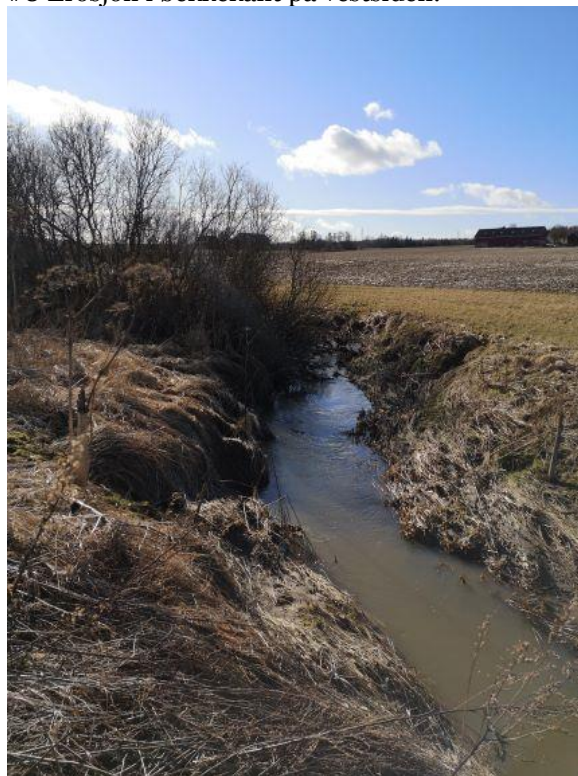
8. Erosjon i bekkekant på vestsiden etter svingen.
Tiltak: Steinsetting av 10 meter på vestsiden av bekken.
9. Kratt som vokser ned i bekken og hindrer vannstrømmen. Dette gir erosjon på motsatt side.
Tiltak: Fjerne krattet. Bevare trær som står langs bekken, som ikke legger greinene ned i bekken. Disse vil skygge og delvis hindre nytt kratt.

#8 Erosjon i bekkekant på vestsiden.

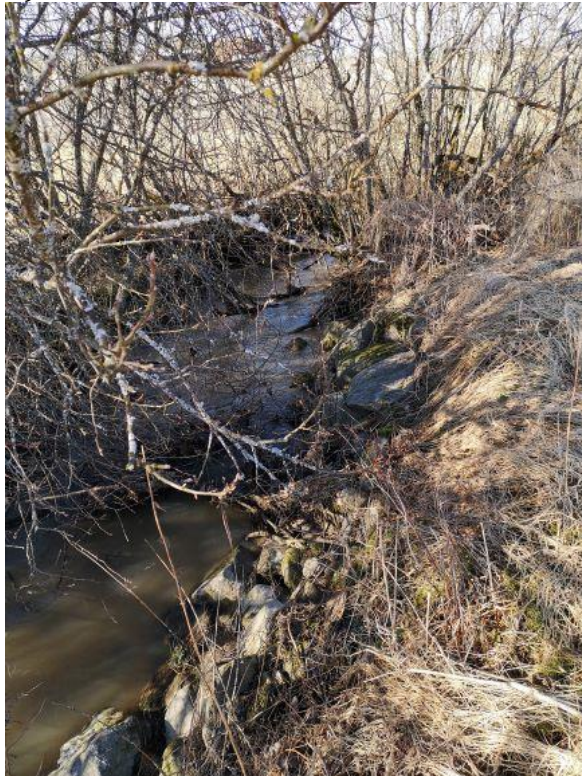
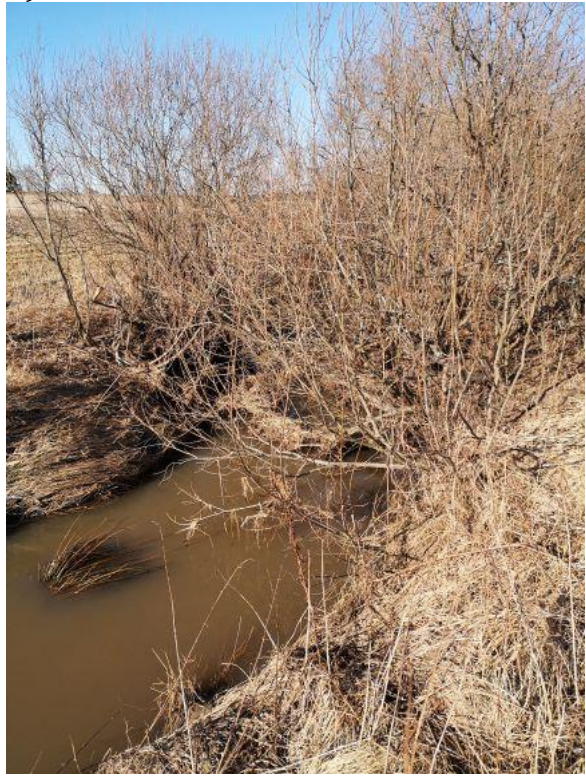
#9 Kratt i bekken

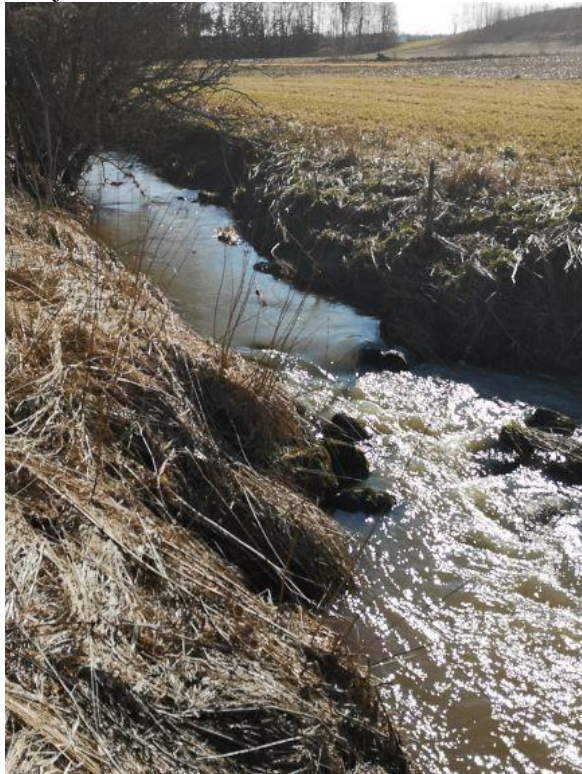
10. Trær som luter ut i bekken som kan velte over.
Tiltak: Fjerne trær som står i fare for å velte ut i bekken.
11. Eksisterende terskel som ikke fungerer godt.
Tiltak: Reparere terskel. Husk å steinsette også bekkesidene ved siden av terskelen.

#11 Eksisterende terskel som ikke er erosjonssikker

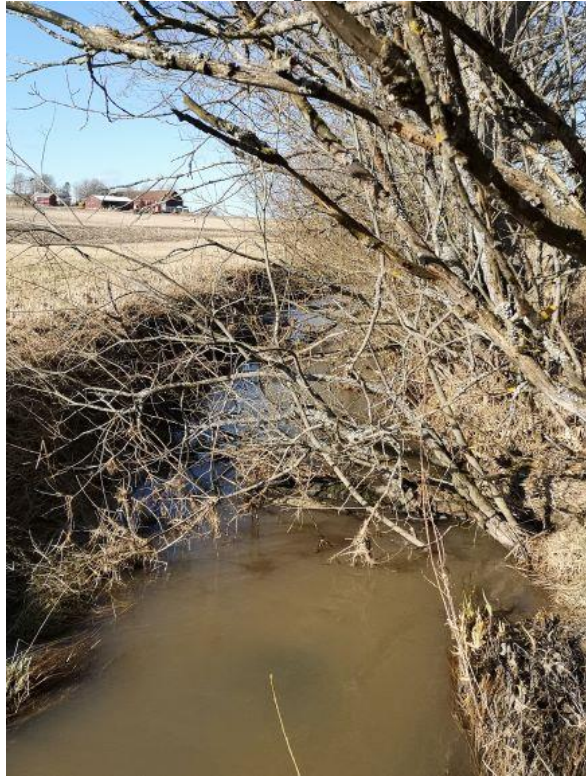
12. Graving på vestsiden av bekken.
Tiltak: Steinsetting av 10 meter på vestsiden av bekken.
13. Kratt som vokser ut i bekkestrengen.
Tiltak: Fjerne krattet. Bevare trær som står langs bekken, som ikke legger greinene ned i bekken. Disse vil skygge og delvis hindre nytt kratt.

#12 Graving i bekkeside på vestsiden

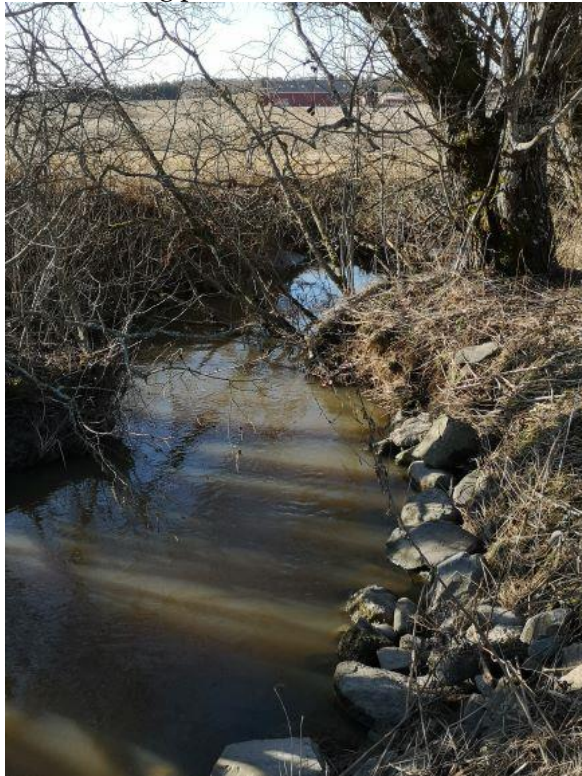
#13 Graving i yttersving på vestsiden etter steinsatt sving på østsiden.

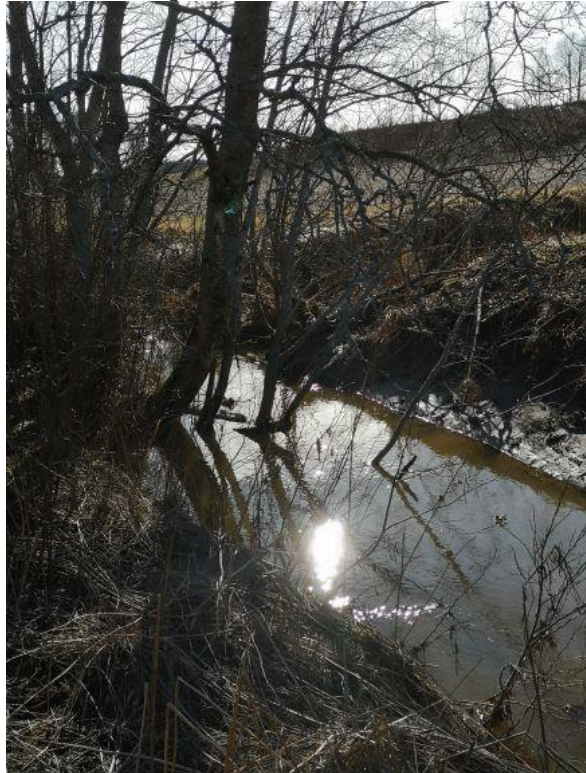
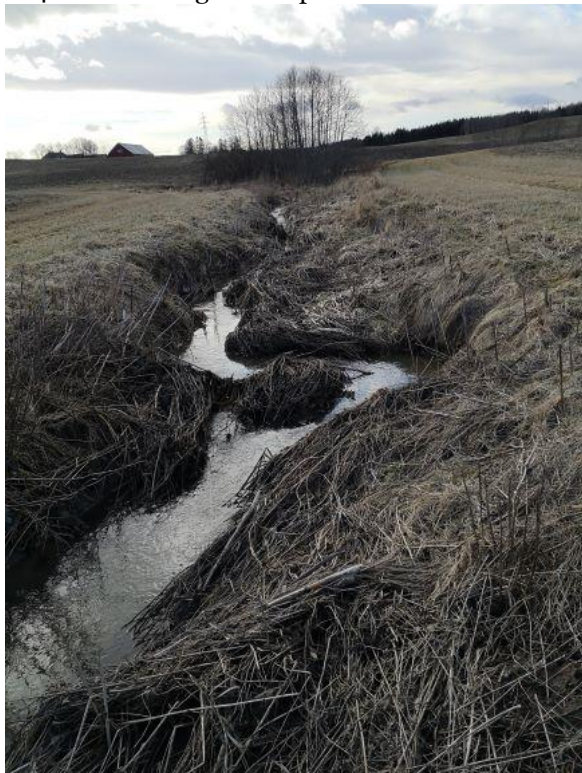
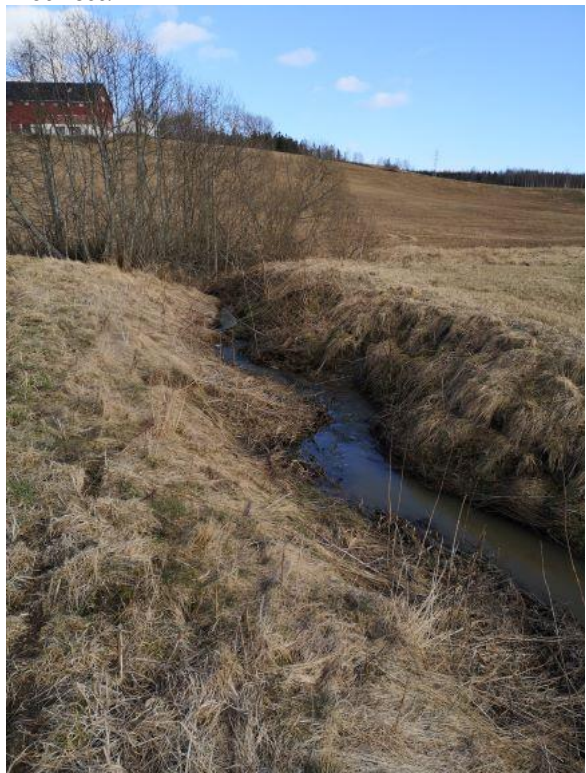
14. Meandring og graving i sidebekk og erosjon nær utløpet.
Tiltak: Renske sideløpet og rette ut meandring. Sikre utløpet ut i Skuterudbekken med steinsetting. Anlegge en terskel i sideløpet for å bremse farten på vannet.

#14 Sikre utløp av sidebekk.

#14 Meandrering i sideløp mot vest

#Meandrering og graving i utløp et av sideløp mot vest.

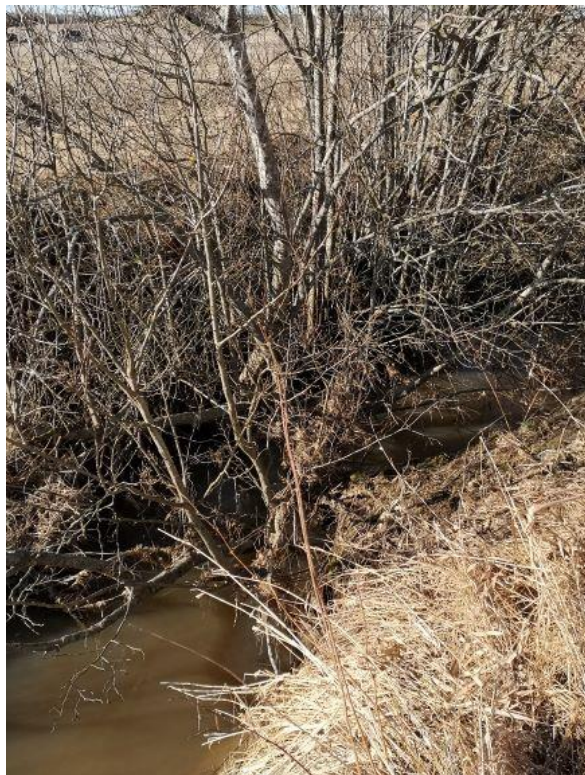
16. Trær som vokser ned i bekken.
Tiltak: Fjerne trær som står i fare for å velte ut i bekken.
17. Erosjon ved større drenggrøftutløp.
Tiltak: Reparere og sikre grøfteutløp med steinsetting under.

#16 Trær i bekken.

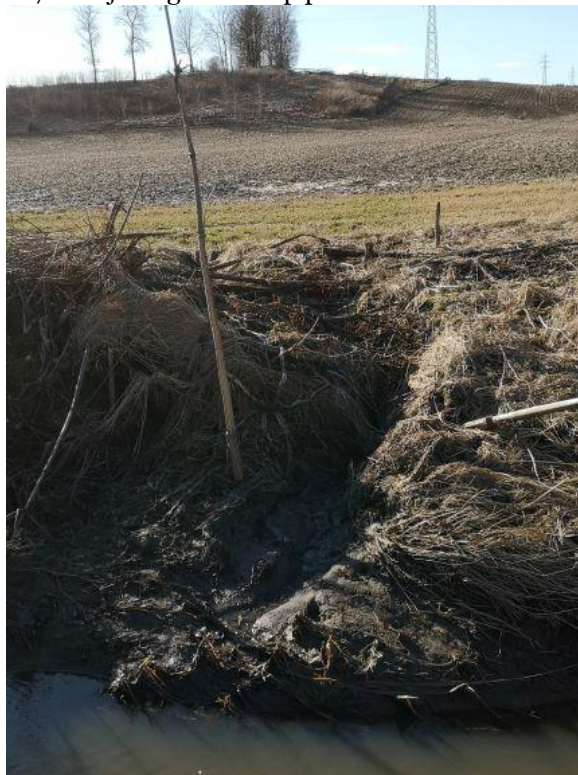
#17 Erosjon i grøfteutløp på vestsiden

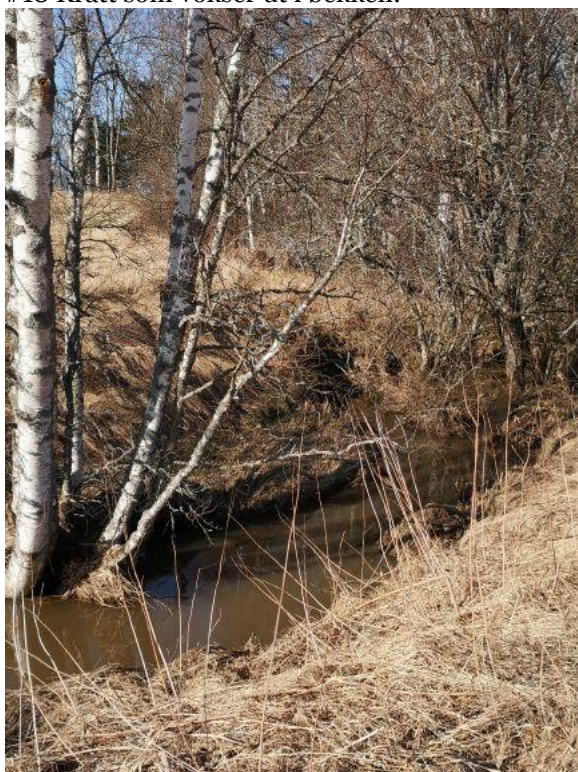
18. Kratt som vokser ut i bekken.
Tiltak: Fjerne krattet. Bevare trær som står langs bekken, som ikke legger greinene ned i bekken. Disse vil skygge og delvis hindre nytt kratt.

#18 Kratt som vokser ut i bekken.

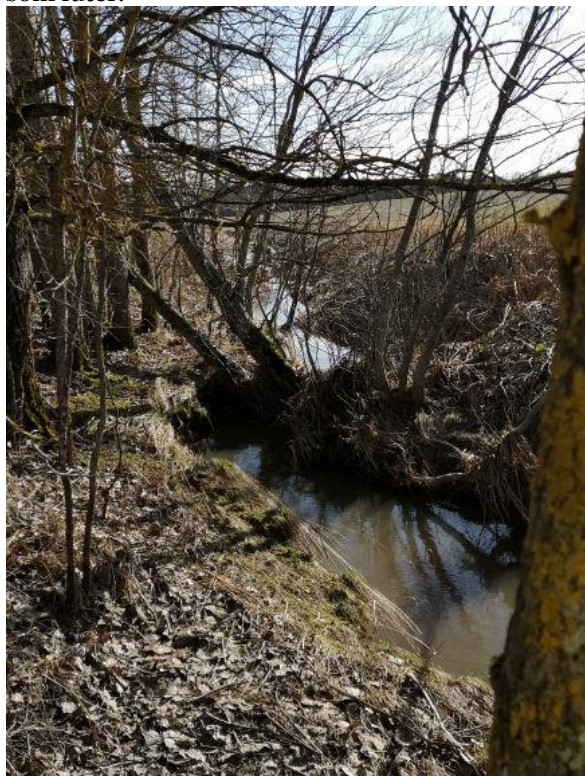
19. Meandring med erosjon i yttersvinger.
Tiltak: Opprensning og utretting av bekken for å hindre videre utvikling av meandring.
20. Erosjon i yttersving på vestsiden.
Tiltak: Steinsetting av 10 meter på vestsiden.

21. Trær som luter ut i bekken.
Tiltak: Fjerne trær som står i fare for å velte ut i bekken.
22. Trær som luter ut i bekken.
Tiltak: Fjerne trær som står i fare for å velte ut i bekken.

#19-21 Meandrering, erosjon i yttersving og trær som luter.

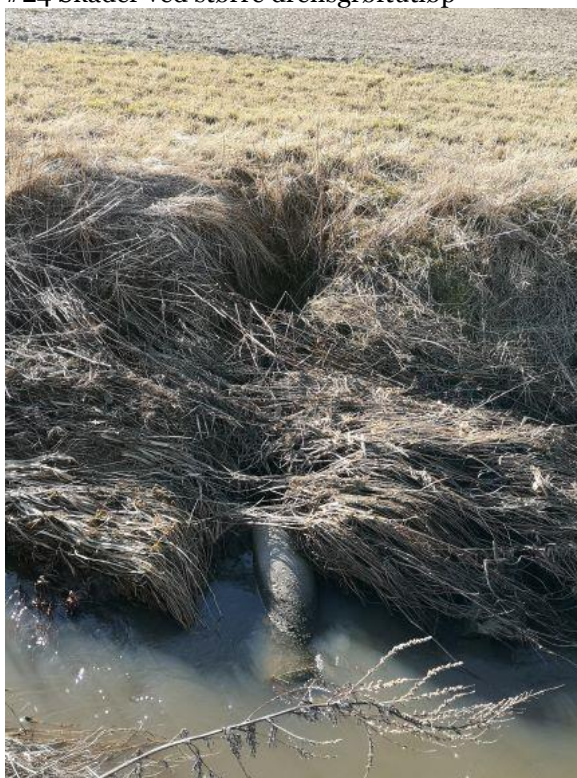
23. Erosjon i bekkekant på vestsiden.
Tiltak: Steinsetting av 10 meter på vestsiden.
24. Skader ved større drenggrøftutløp.
Tiltak: Reparere og sikre grøfteutløp med steinsetting under.

#24 Skader ved større drengroftutløp

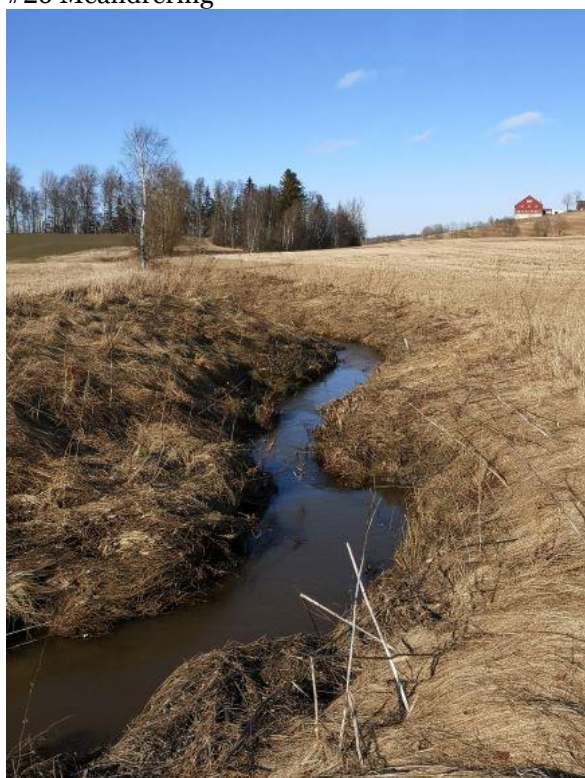
26. Meandring med erosjonsfare i yttersvinger.
Tiltak: Opprensning og utretting av bekken for å hindre videre utvikling av meandring.
27. Høy fart på vannet gir erosjonsfare.
Tiltak: Anlegg en terskel for å bremse farten på vannet. Husk også steinsetting av bekkesidene ved siden av terskelen. Før en plasserer terskelen, må en kontrollere at det ikke er grøfteutløp som blir stående under vann på oversiden av terskelen.

#26 Meandrering

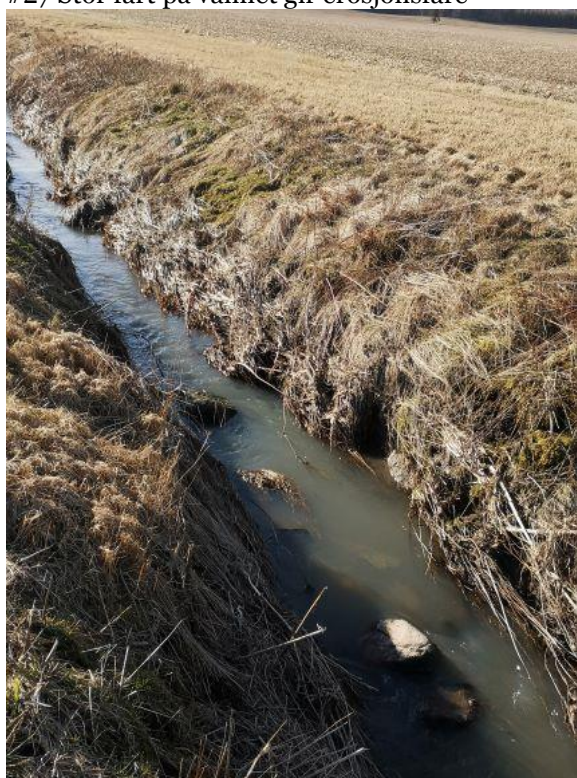
#27 Stor fart på vannet gir erosjonsfare

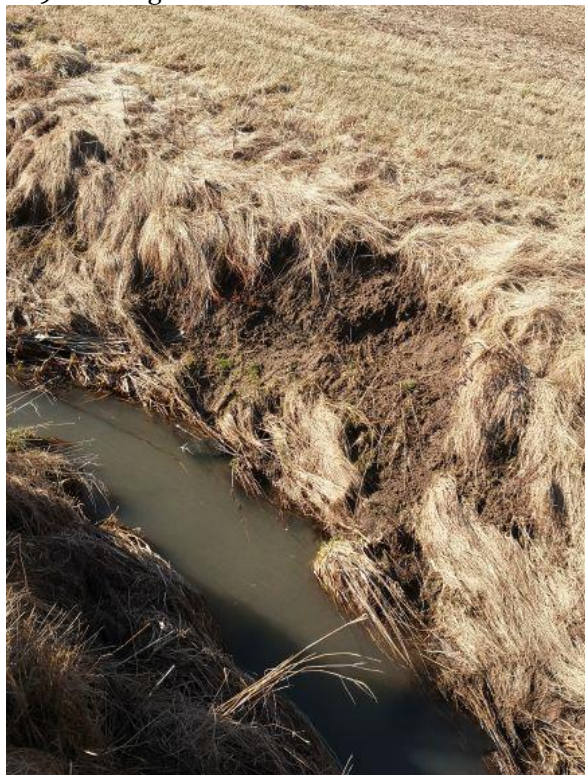
29. Erosjon og utrasing i bekkekant.

#29 Utrasing i nordbredd

Tiltak: Reparasjon av bekkekant og steinsetting av 10 meter der det raser ut.

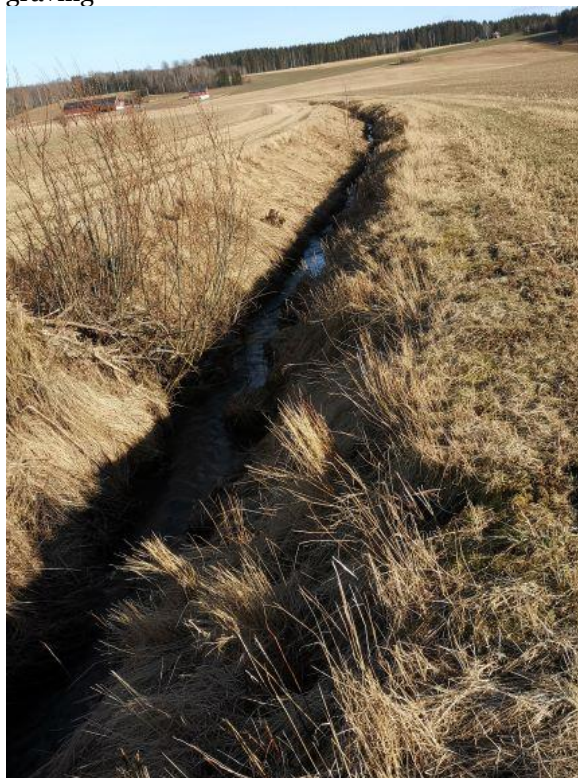
30. Høy fart på vannet gir erosjonsfare.

31. Høy fart på vannet gir erosjonsfare.

#30-31 Høy fart på vannet gir mulighet for graving

Tiltak: Anlegg en terskel for å bremse farten på vannet. Husk også steinsetting av bekkesidene ved siden av terskelen. Før en plasserer terskelen, må en kontrollere at det ikke er grøfteutløp som blir stående under vann på oversiden av terskelen.
