PURA

## ► Tiltak i Storgrava

Oppdragsnr.: 52308656 Dokumentnr.: 52308656\_HYD\_01 Versjon: J04 Dato: 2024-06-14

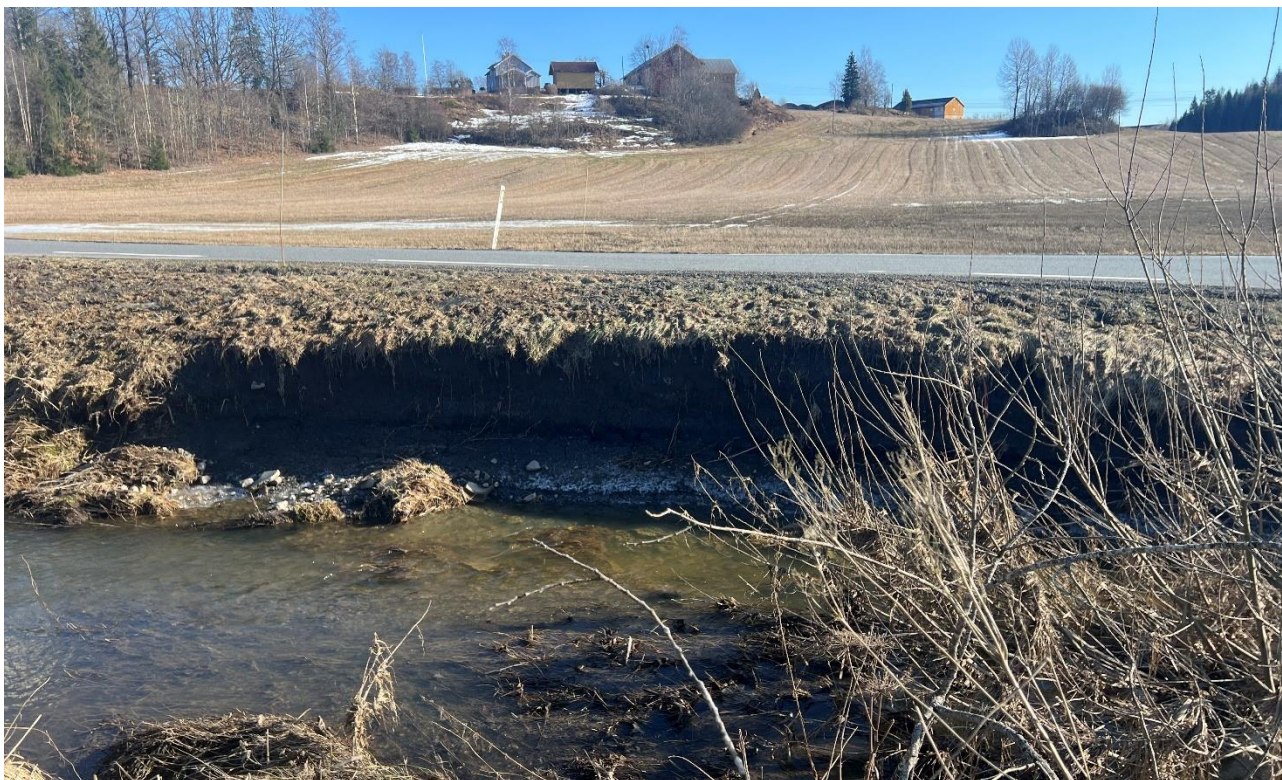
Figur 2. Eksempel på utrasing av bekkekanten forårsaket av erosjon (foto: Norconsult).

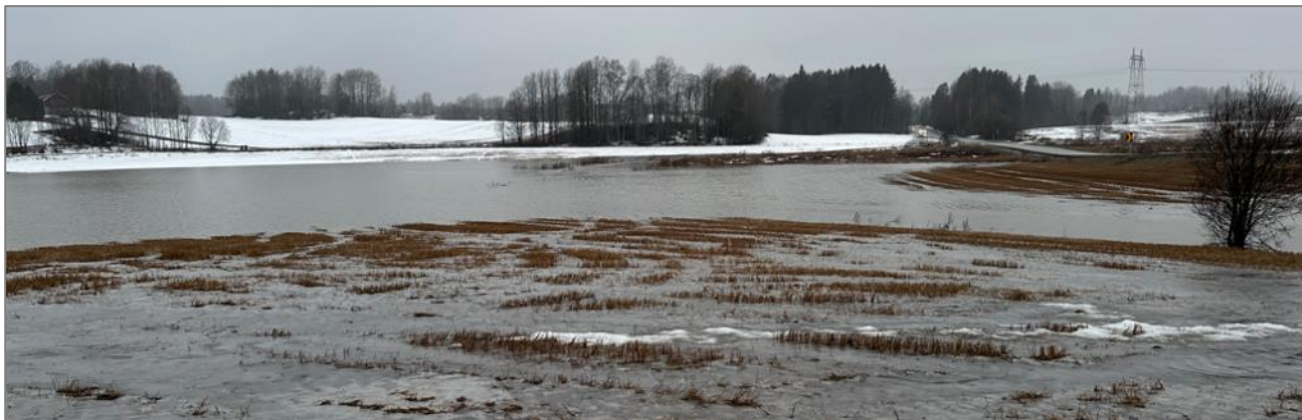
Figur 11, Figur 12 og Figur 13 viser bilder fra befaring 06.03.2024 der det er tydelig at det er store kapasitetsutfordringer i bekken.

Figur 11. Bekkeløp sett oppstrøms fra Sørbråtenveien (foto: Norconsult).

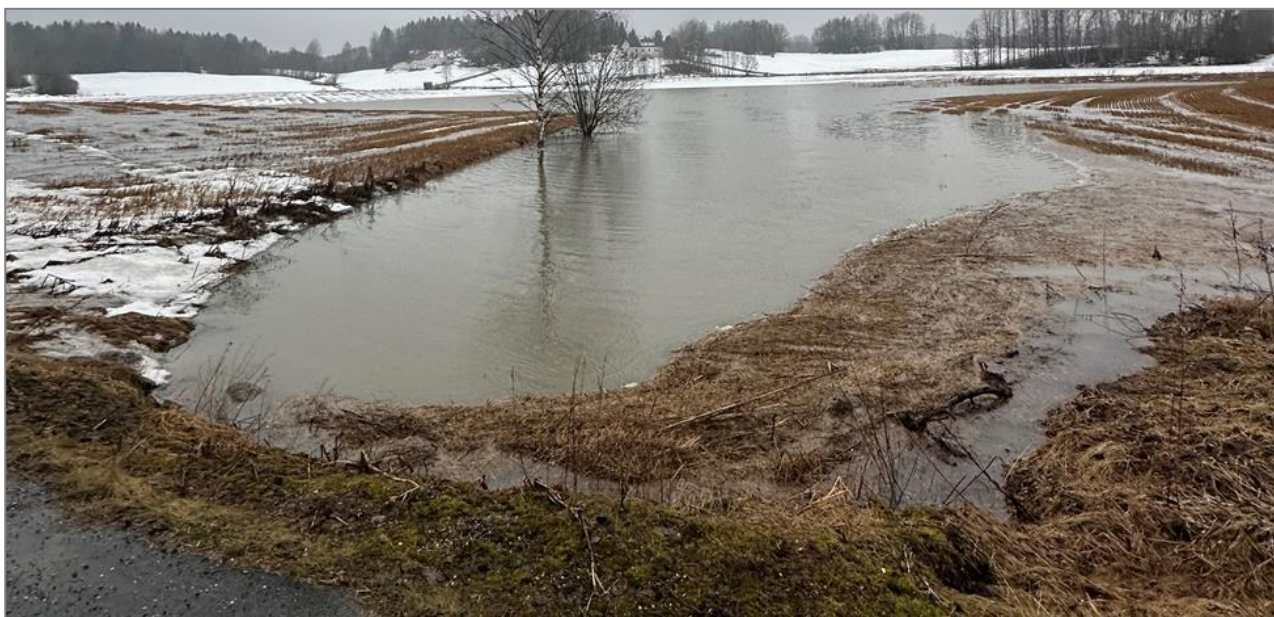
Figur 12. Bekkeløp sett oppstrøms fra Sørbråtenveien (foto: Norconsult).

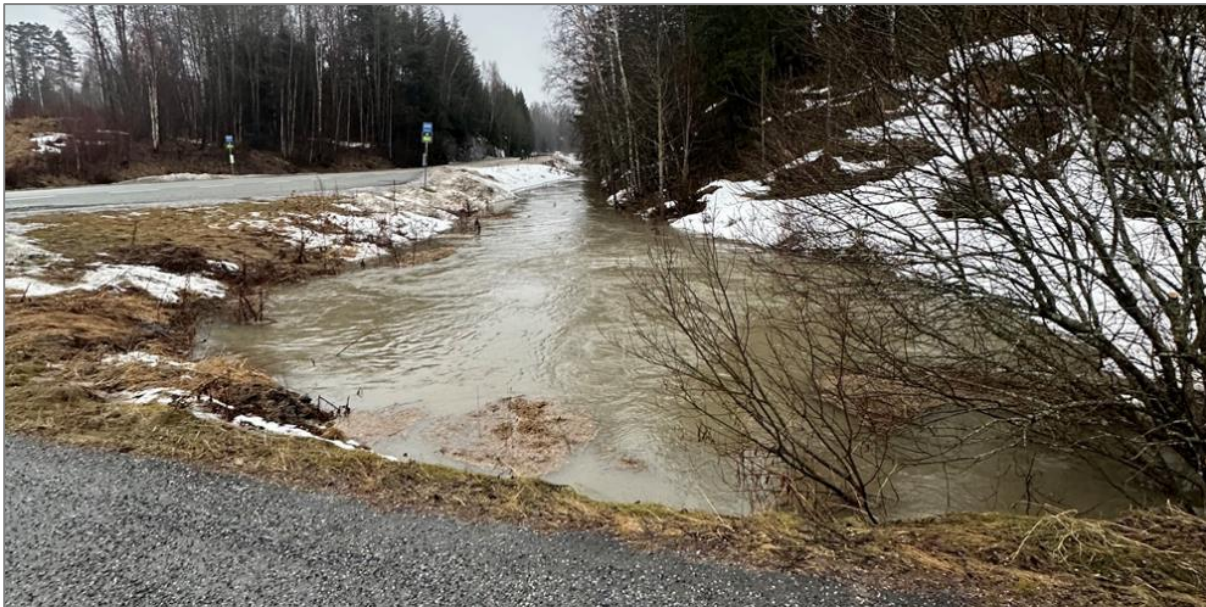
Figur 13. Bekkeløp sett nedstrøms fra Sørbråtenveien (foto: Norconsult).

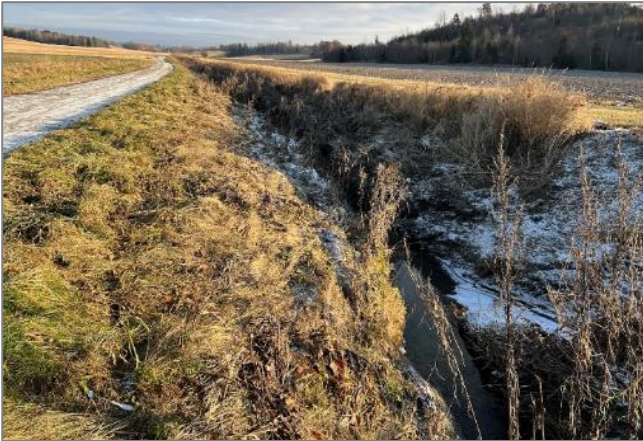
Figur 19. Typisk utforming av bekkeløp og bekkeskråninger langs delstrek 2 (foto: Norconsult).

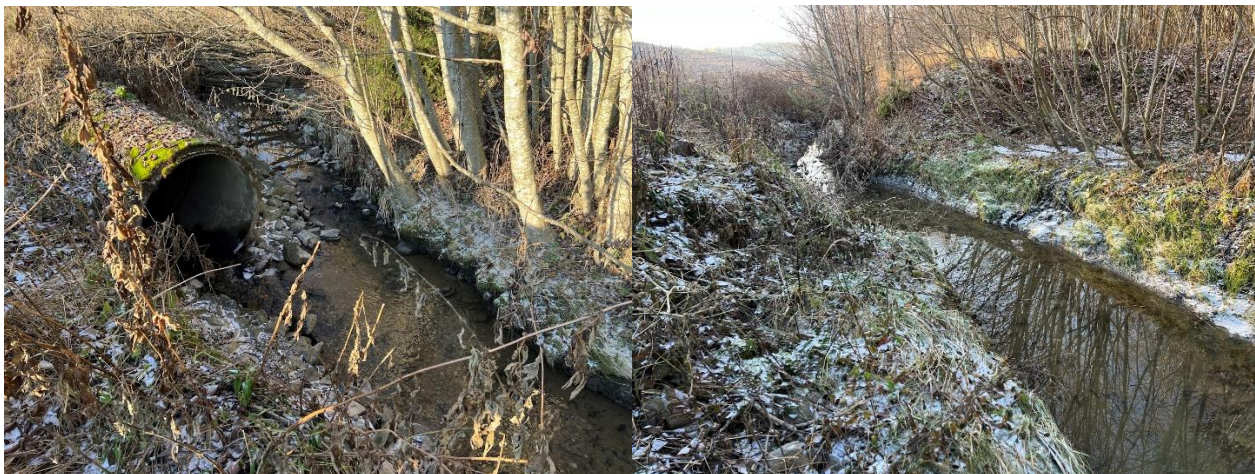
Figur 4. Venstre (1): utløp av rør (drenasje fra jordene?), og høyre (2): bekkeløpet nedstrøms.

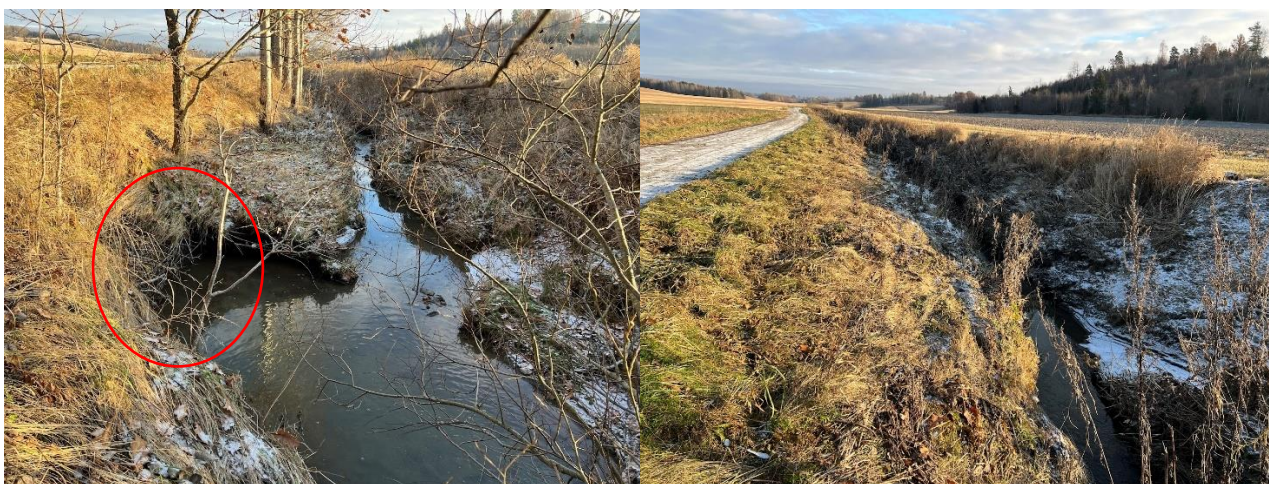
Figur 5: Venstre (3): utrasing langs nordsiden av bekken forårsaket av yttersving og drenerør, og høyre (4): starten på den kanaliserte strekningen med grusvei på nordsiden av bekken og jorder på sørsiden.

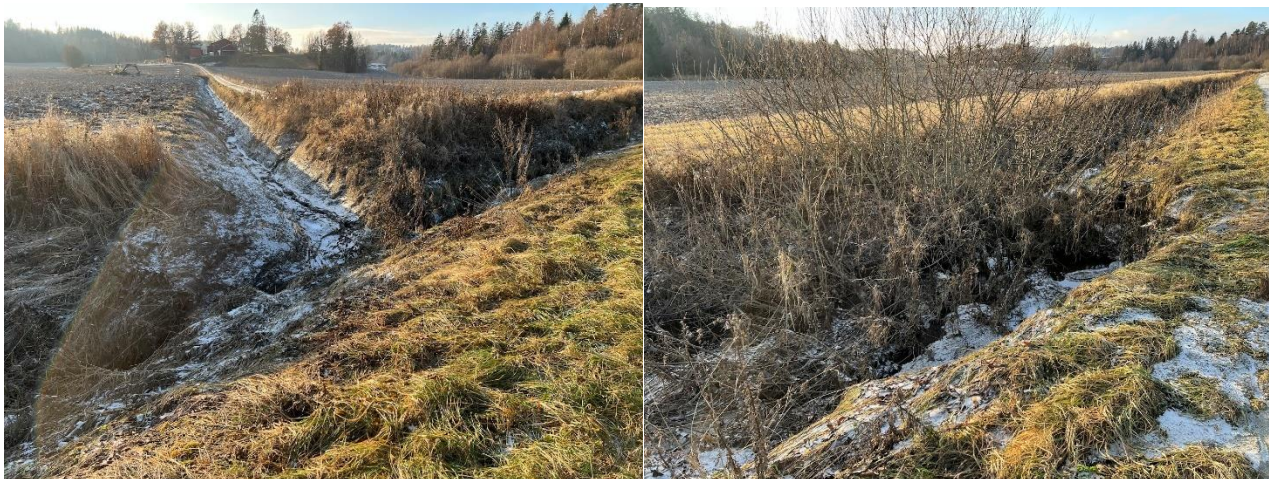
Figur 6. Venstre (5): nylig vedlikeholdt grøft på sørsiden av bekken, og høyre (6): tre midt i bekkeløpet skaper erosjon langs nordlig bredd

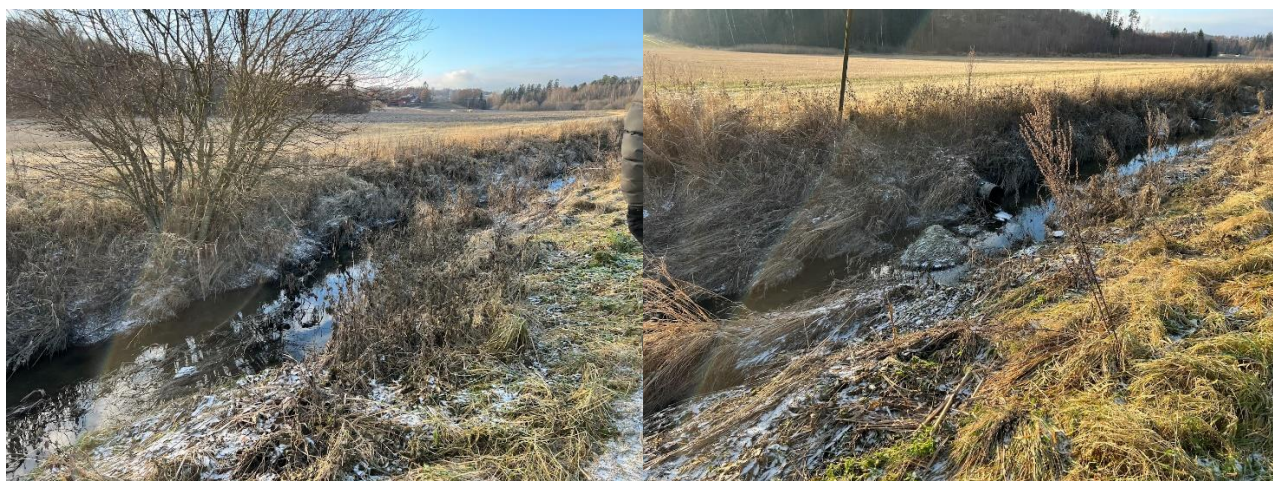
Figur 8. Venstre (7): Tre i bekkeløpet fører til erosjon, høyre (8): Utløp fra drenerør

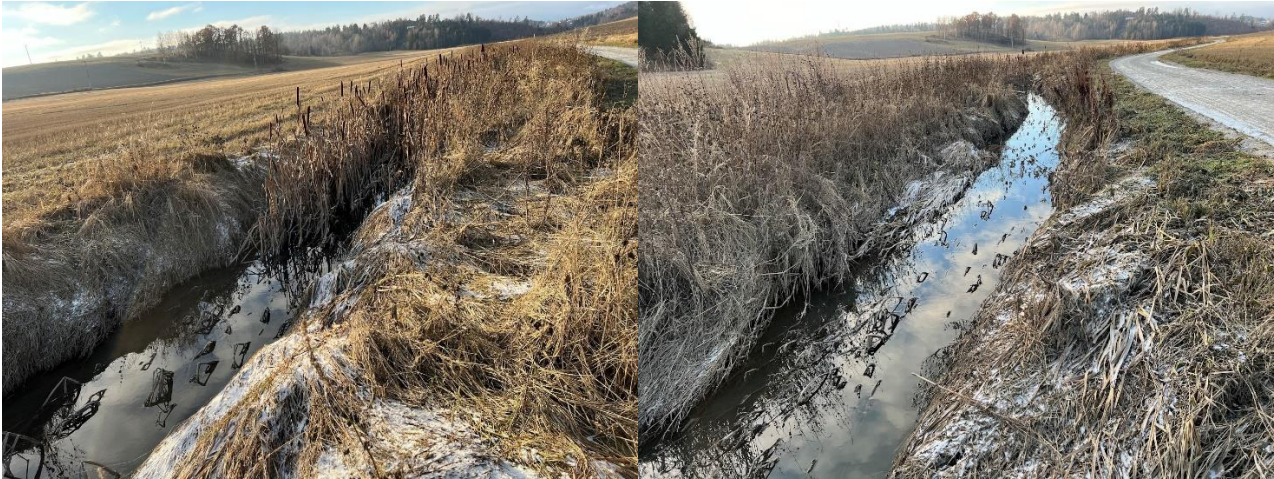
Figur 9. Venstre (9): Siv i bekkeløpet, og høyre (10): bekkeløpet

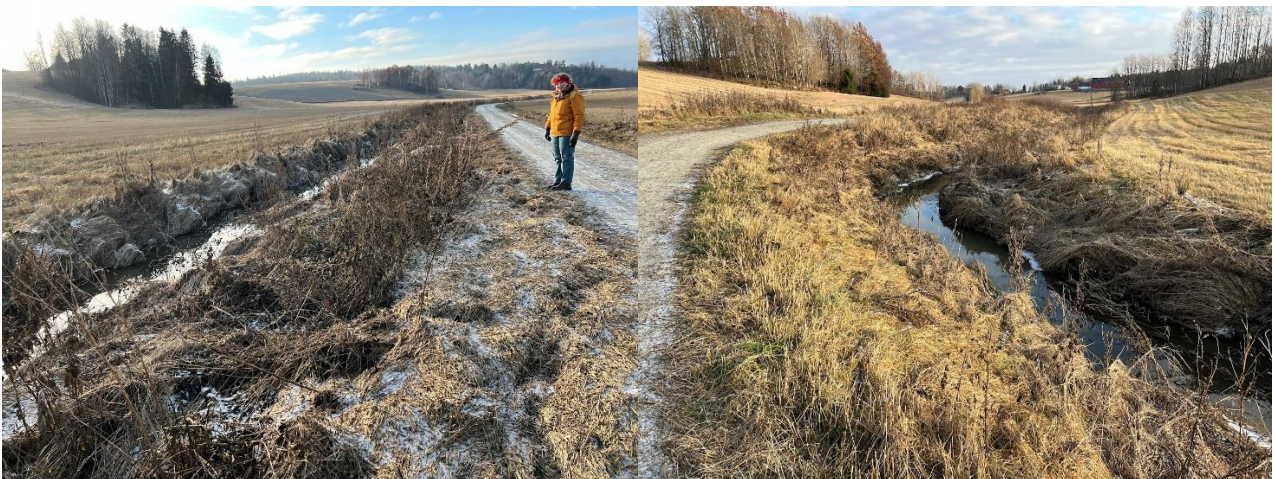
Figur 10. Venstre (11): Strekningen der det var tegn til oversvømmelse, og høyre (12): høyre sving

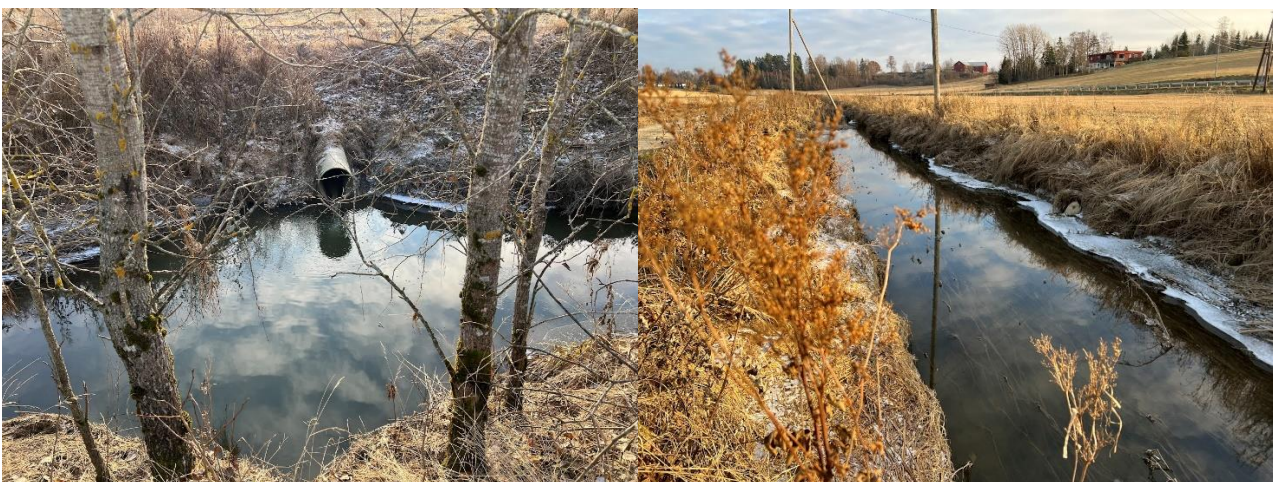
Figur 11. Venstre (13): Utløp fra drenerør, og høyre (14): Bekkeløpet

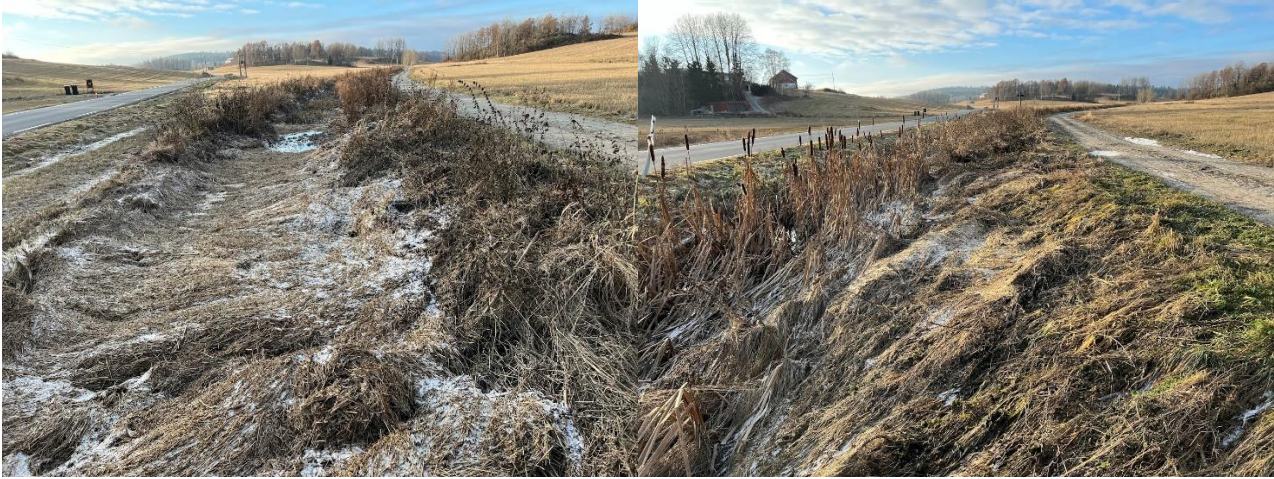
Figur 13. Venstre (15): Strekningen oppstrøms Bakker bru, med tegn til oversvømmelse, og høyre (16): mye vegetasjon i bekkeløpet.

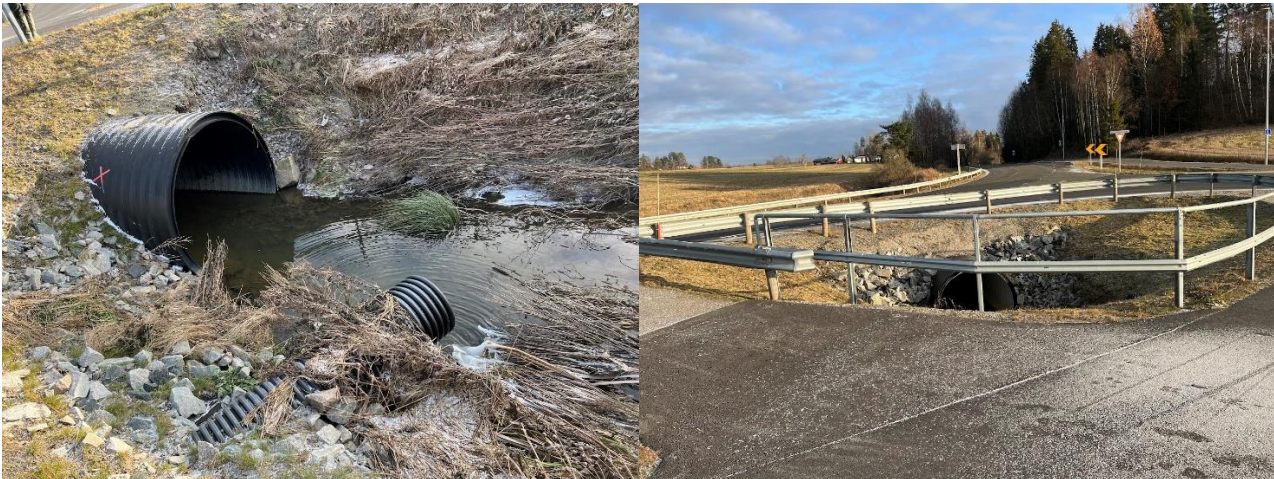
Figur 14. Venstre (17): Innløp til kulvert under krysset ved Bakker bru, og høyre (18): kulvert (del 2) under Bakker bru.

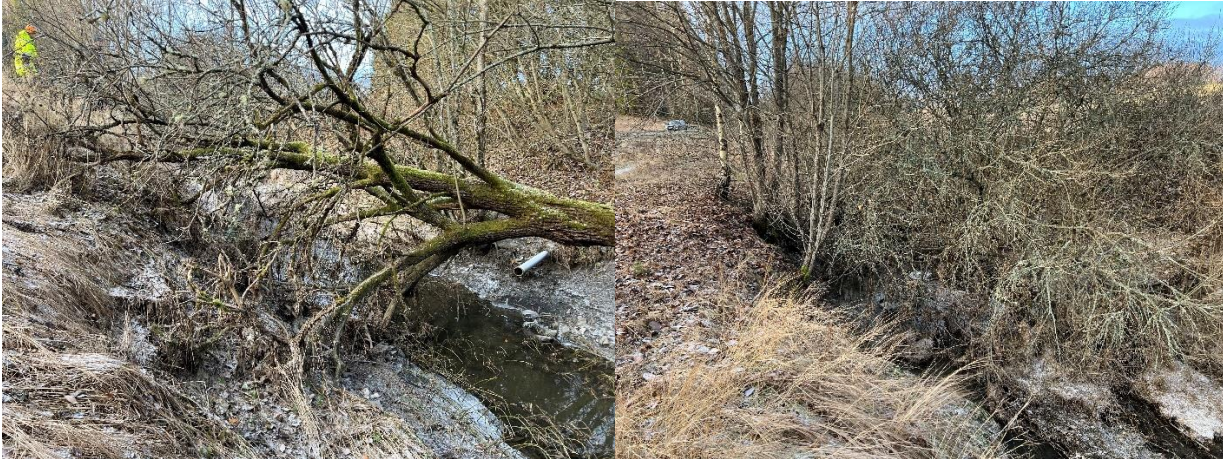
Figur 15. Venstre (19): Veltet tre og utløp fra antatt drensledning. Høyre (20): Tett vegetasjon av trær i bekkekant

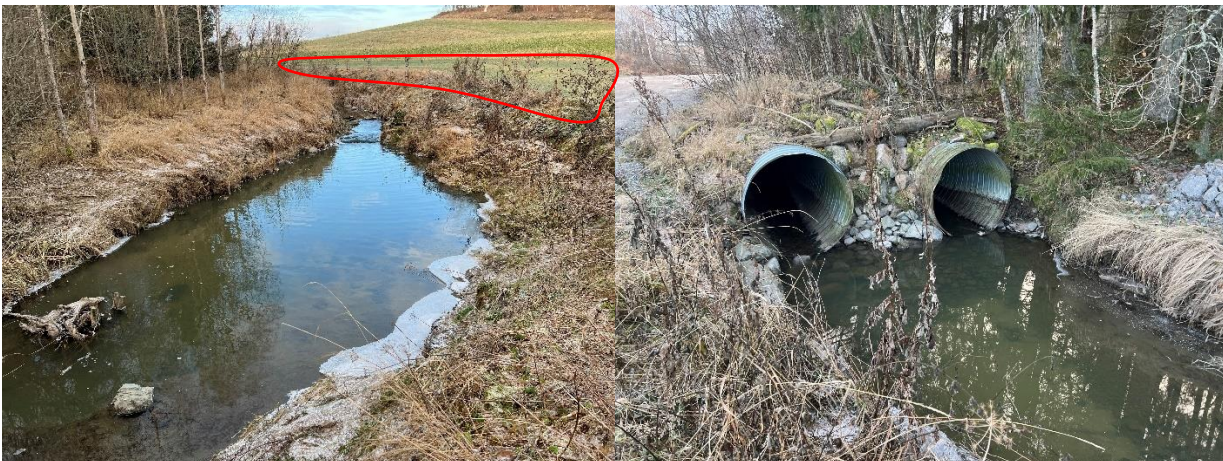
Figur 16. Venstre (21) bekken har gravd seg ut ved østlig bredd. Høyre (22): Kulverter sett nedstrøms

Der bekken går langs østsiden av Østliveien er det etablert en gresskledd buffersone på ca. 6 m mellom bekkekant og dyrket mark på østlig bredd (markert med rødt i Figur 16).

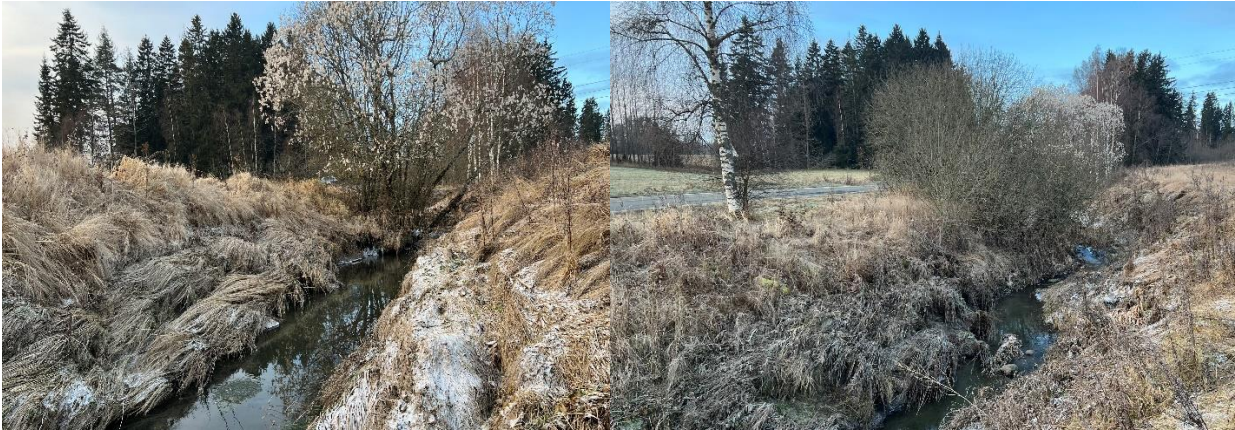
Figur 17. Venstre (23): Tre i bekkekant som har lagt seg ut i bekkeløpet. Høyre (24): Tre tett på bekkekant

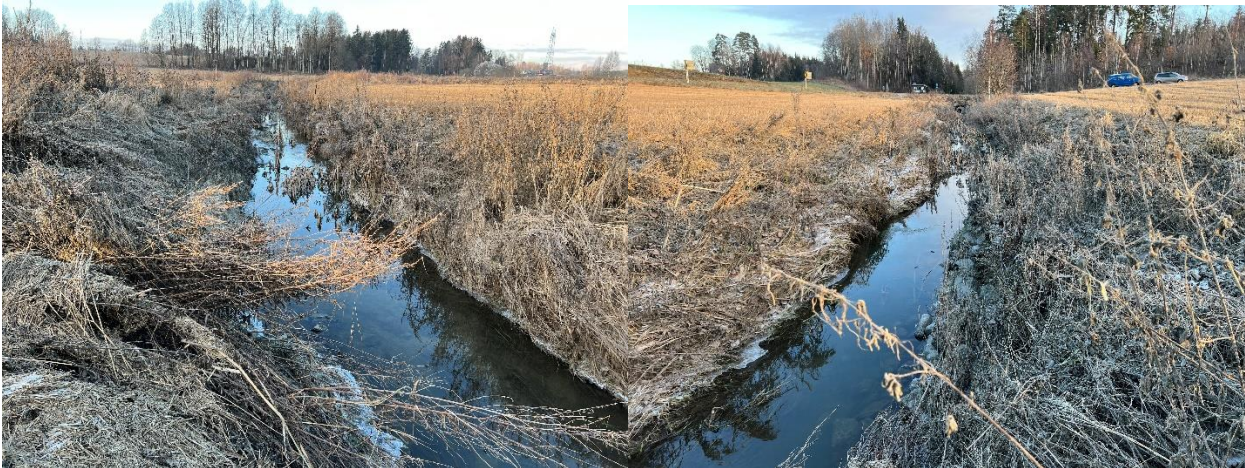
Figur 18. (25) Venstre: bekkeløp sett oppstrøms. Høyre: Bekkeløp sett nedstrøms

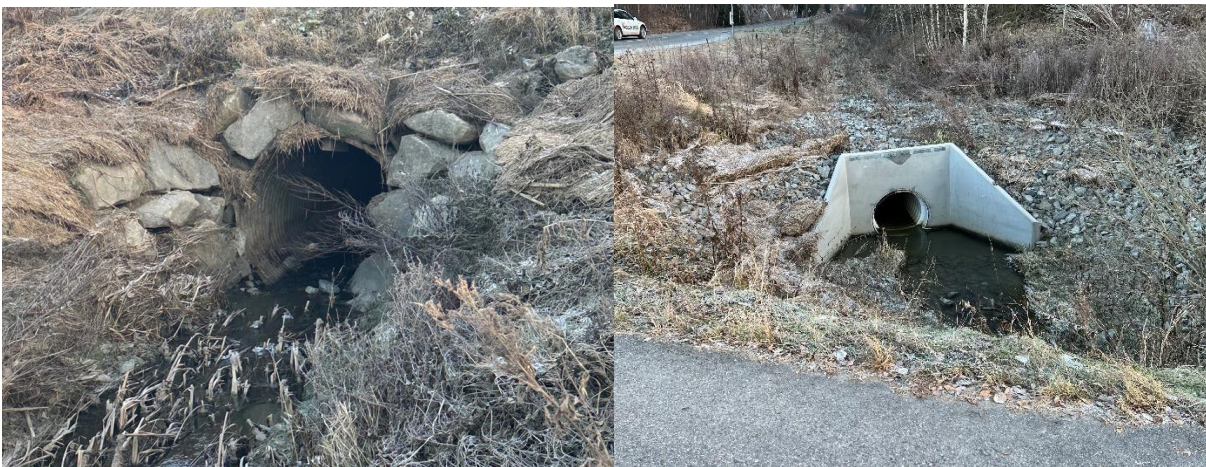
Figur 19. Venstre (26) Kulvert under Sørbråtenveien sett nedstrøms. Høyre (27) Kulvert som fører bekken langs Osloveien sett nedstrøms.
