# Prosjekt Østensjøvann

## Rapport miljørådgivning

### Høsten 2014

Follo landbrukskontor, februar 2015

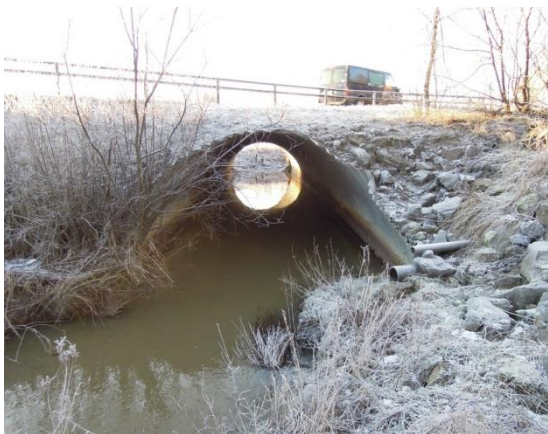
Tiltak for å unngå at vann flommer inn på dyrkamarka er å fjerne proppen i utløpet, og rensk av utløpsbekken fram til kulvert under E18. Kulverten ligger for høyt i forhold til bekken, og dette bidrar også til å bremse vannets hastighet på denne strekningen. Kulverten er i dårlig forfatning, slik at dette vil bli en større utbedring som Vegvesenet har ansvaret for.

*Kulvert under E18*

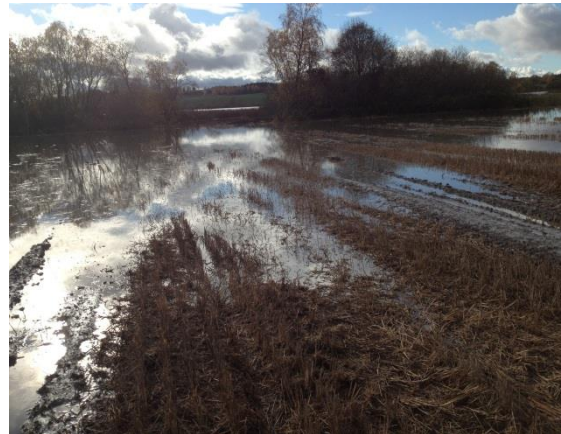
I slutten av oktober 2014 ble det avholdt et eget møte for de fem berørte grunneierne som grenser ned til selve Østensjøvann. Tema for møtet var å belyse og diskutere problemer ved selve utløpet, og ved kulvert under E18. Ved store nedbørsmengder renner ikke vannet raskt nok ut av Østensjøvann med det resultat at det flommer inn på nærliggende dyrkamark mot vannet. De berørte grunneierne er interessert i å få gjort noe med dette så raskt som mulig.

*Flomsituasjon oktober 2014*
