Faktaark Ås til Bunnebotn

Tiltaksområde nr. 10. Nasjonalt vannforekomstnummer: Ingen vannforekomster i dette tiltaksområdet.

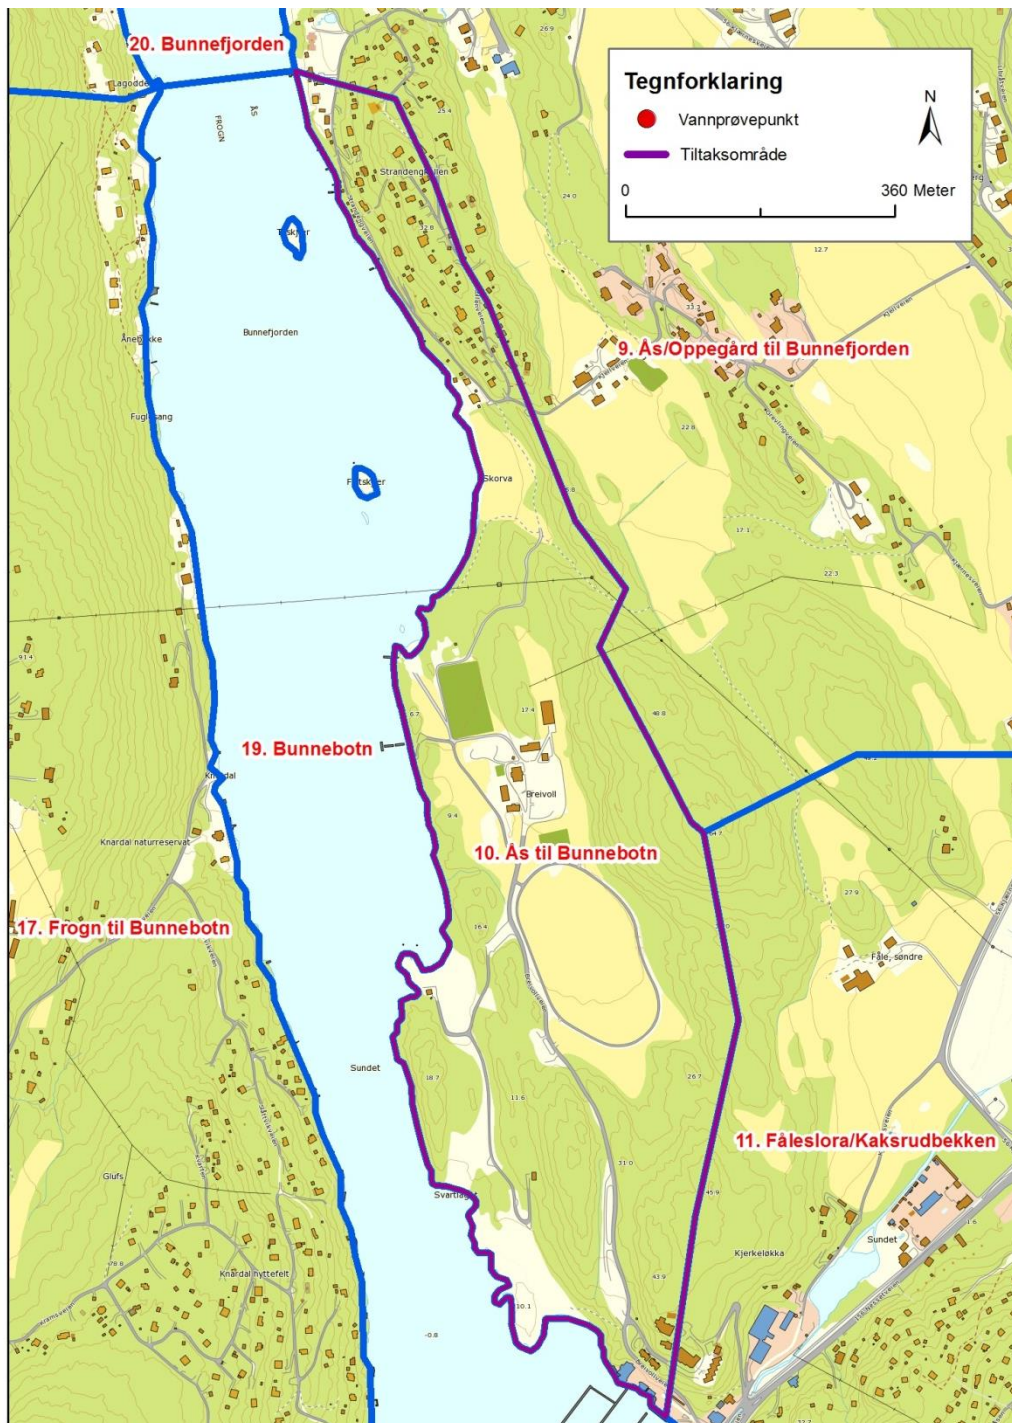
FIGUR 1. KART OVER TILTAKSOMRÅDE NR. 10 ÅS TIL BUNNEBOTN. RØDE PUNKT VISER STEDER DET TAS VANNPRØVER. AREAL NEDSLAGSFELT: 0,43 KM².

Det er ingen registrert vannforekomster i tiltaksområdet og heller ingen stasjoner der det tas vannprøver. Det er derfor lite kunnskap om tilstanden i de små bekkene som finnes i området. Tiltaksområdet vurderes slått sammen med område 17 Frog til Bunnebotn.

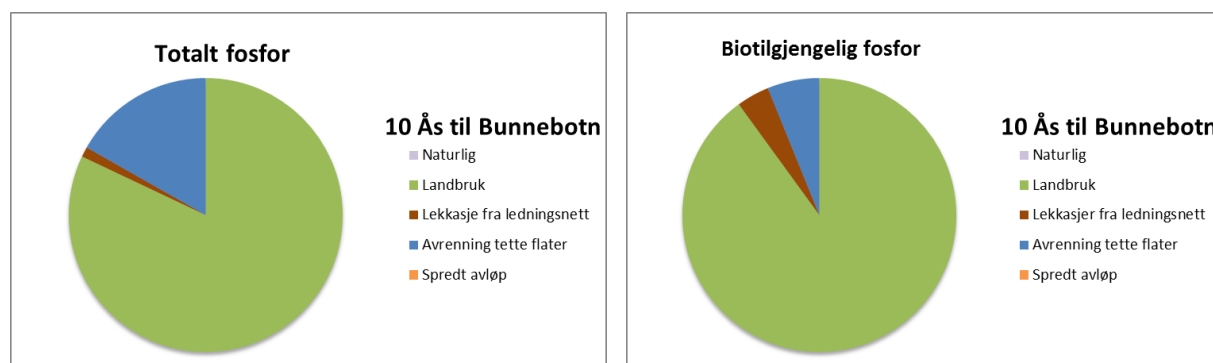
FIGUR 2. KILDER TIL FORURENSNING BASERT PÅ KILDEREGNSKAP FOR 2012. . "NATURLIG" ER NATURLIG BAKGRUNNSAVRENNING.

Nedslagsfeltet er lite og dette gjør beregningene av tilførsler svært usikker.
