OVERVÅKING AV  
**VANNKVALITET I PURA**  
2014

Overvåking av vannkvalitet er et virkemiddel for å oppnå bedre vann  
– til glede for alle. Hva betyr dette for deg som bruker?

I PURA, vannområdet Bunnefjorden med Årungen- og Gjersjøvassdraget, drives det en omfattende overvåking av kvaliteten på vannet. Resultatet av overvåkingen gir grunnlag for å sette inn de rette tiltakene for å forbedre vannkvaliteten. PURA består av 17 tiltaksområder i ferskvann og 2 marine tiltaksområder. I denne kortfattede versjonen av "Årsrapport for PURA 2014" gis en summarisk beskrivelse av status for vannkvalitetsovervåkingen.

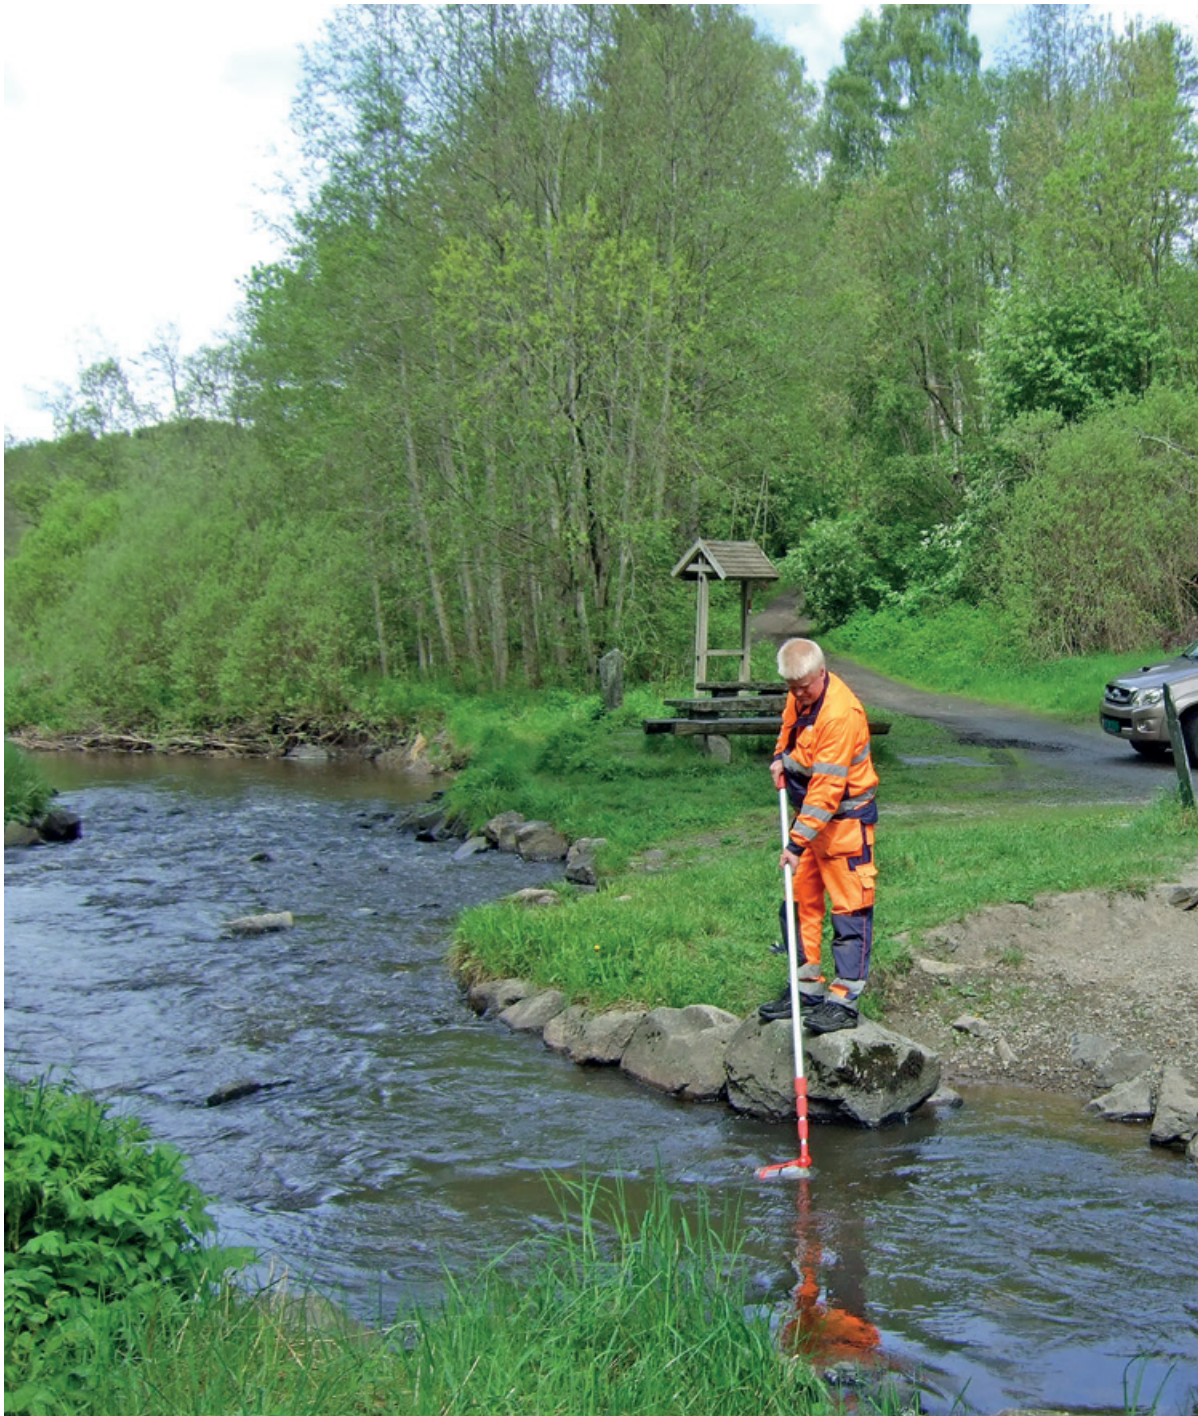
Morten Myhre, Ski kommune, tar vannprøver i Dalsbekken. Foto: Tor Bergan
