## Mål om god vannkvalitet - arbeid i Oppegård kommune i forbindelse med Gjersjøvassdraget

Stig Bell, Virksomhetsleder VAR

# Planlegging og implementering av tiltak 2009 - 2015

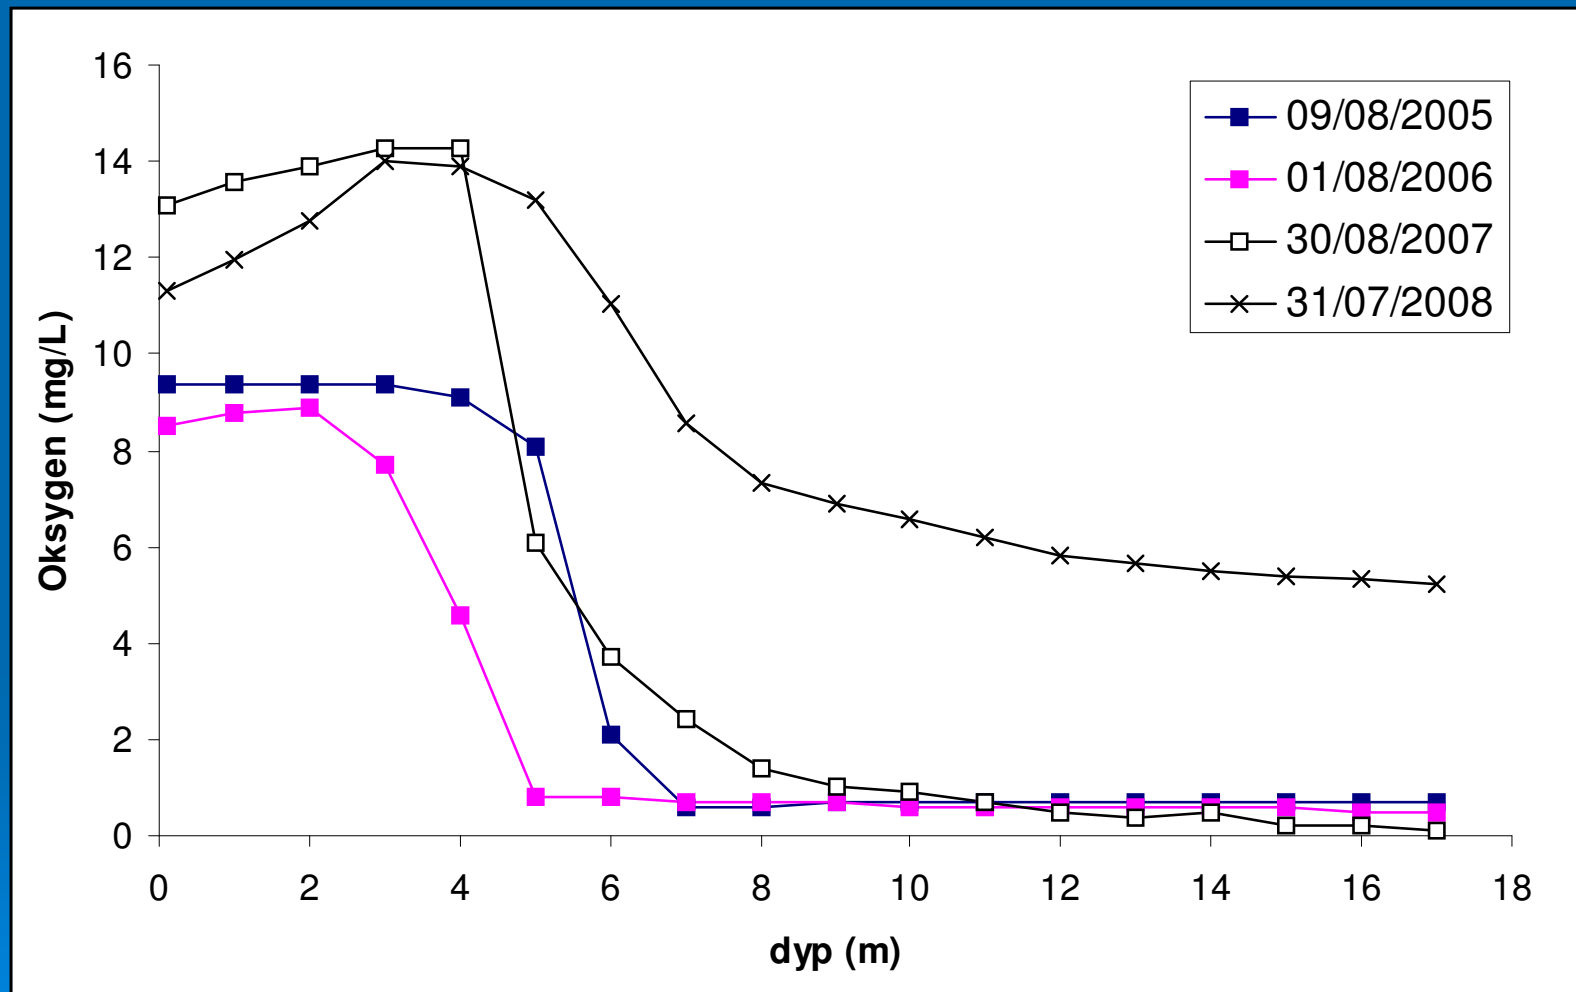
# Oksygen profil hovedstasjon August 2005-2008

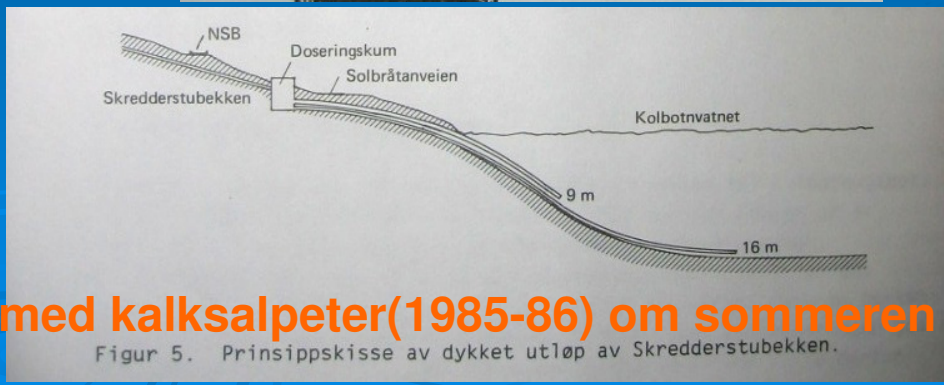
Figur 5. Prinsippskisse av dykket utløp av Skredderstubekken.
