Kolbotnvannet – utsatt innsjø i urbant område

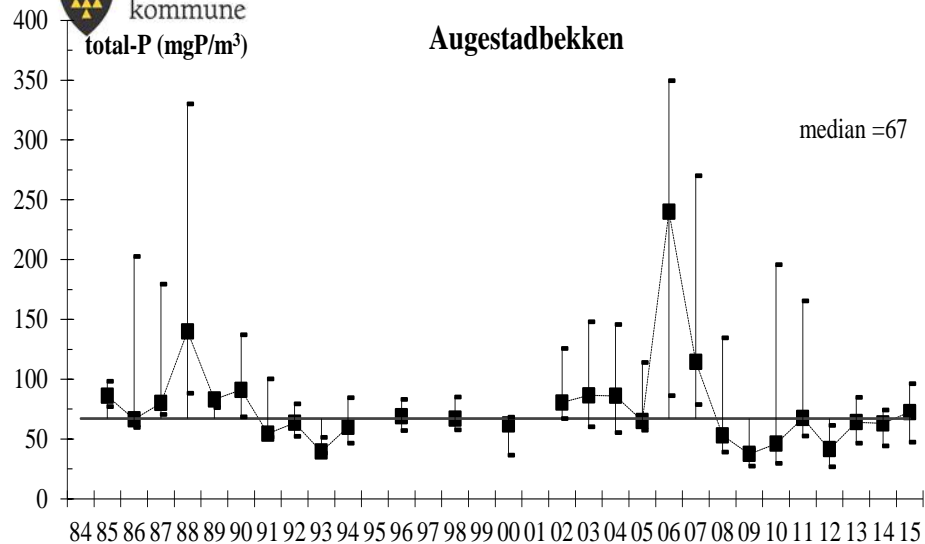
Konsentrasjonene av fosfor er lavere i Augustadbekken, Skredderstubekken og Midtoddveibekken etter 2003. Også i Myrvollbekken og Nordengabekken har det vært en nedgang etter at målingene begynte.

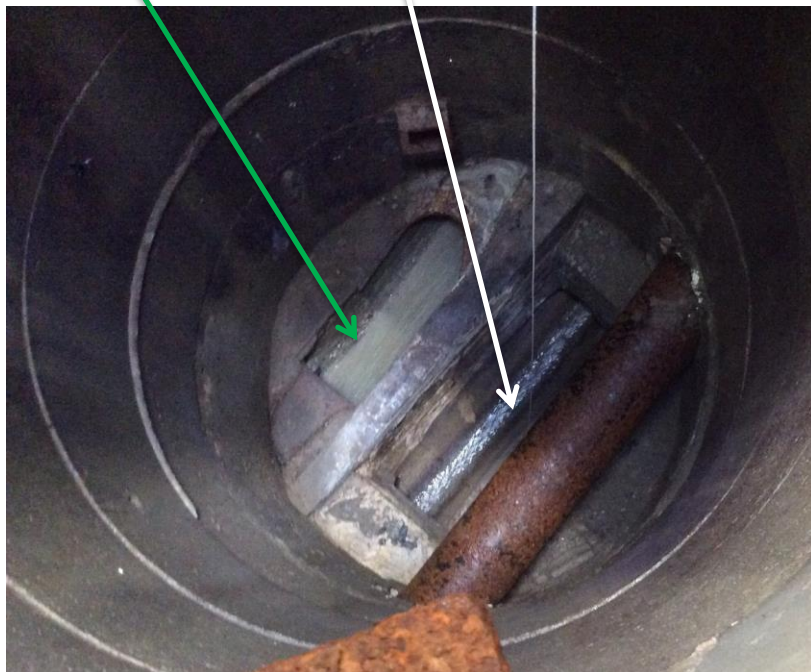
Utlekking: 50 %
lekkasjer på
drikkevannsnett

Veldig dårlig
infiltrasjonsforhold –
Høy
grunnvannsstand

Innlekking til utette
spillvannsledninger

spillvann

overvann

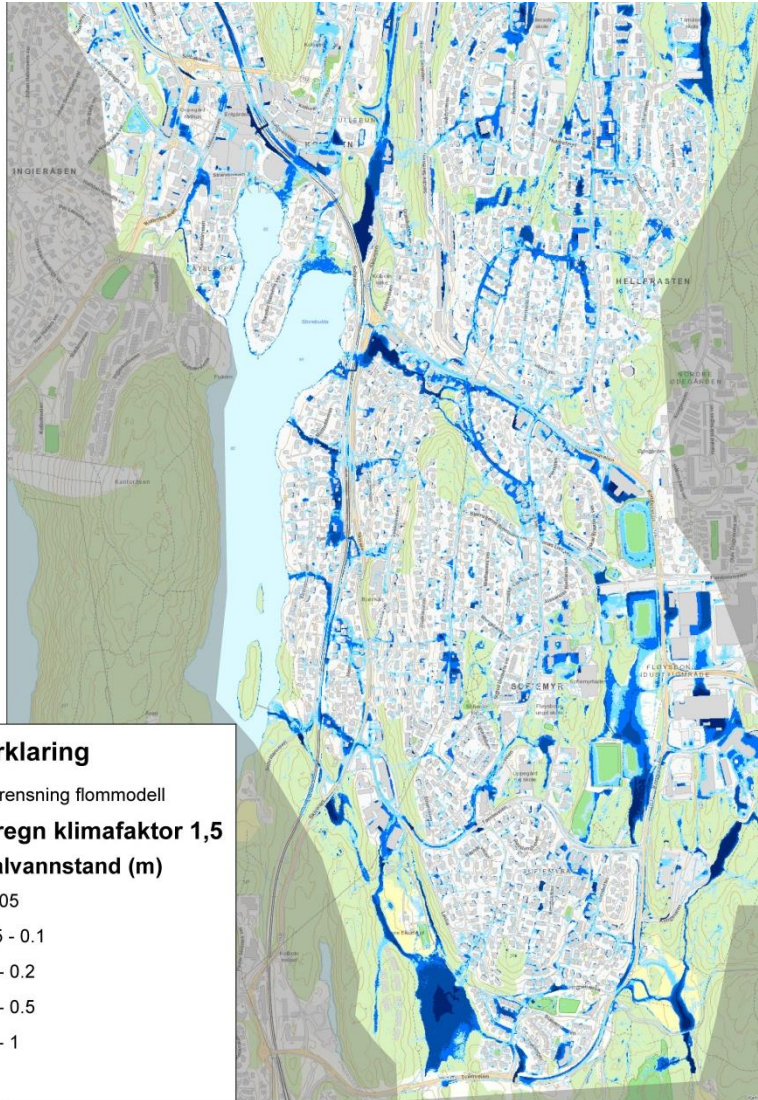
Flommodellering av dagens bygningsmasse og infrastruktur med fullt overvannsnett

200-års-regn med klimafaktor 1,5
