Prosjekt Østensjøvann

Rapport miljørådgivning

Høsten 2014

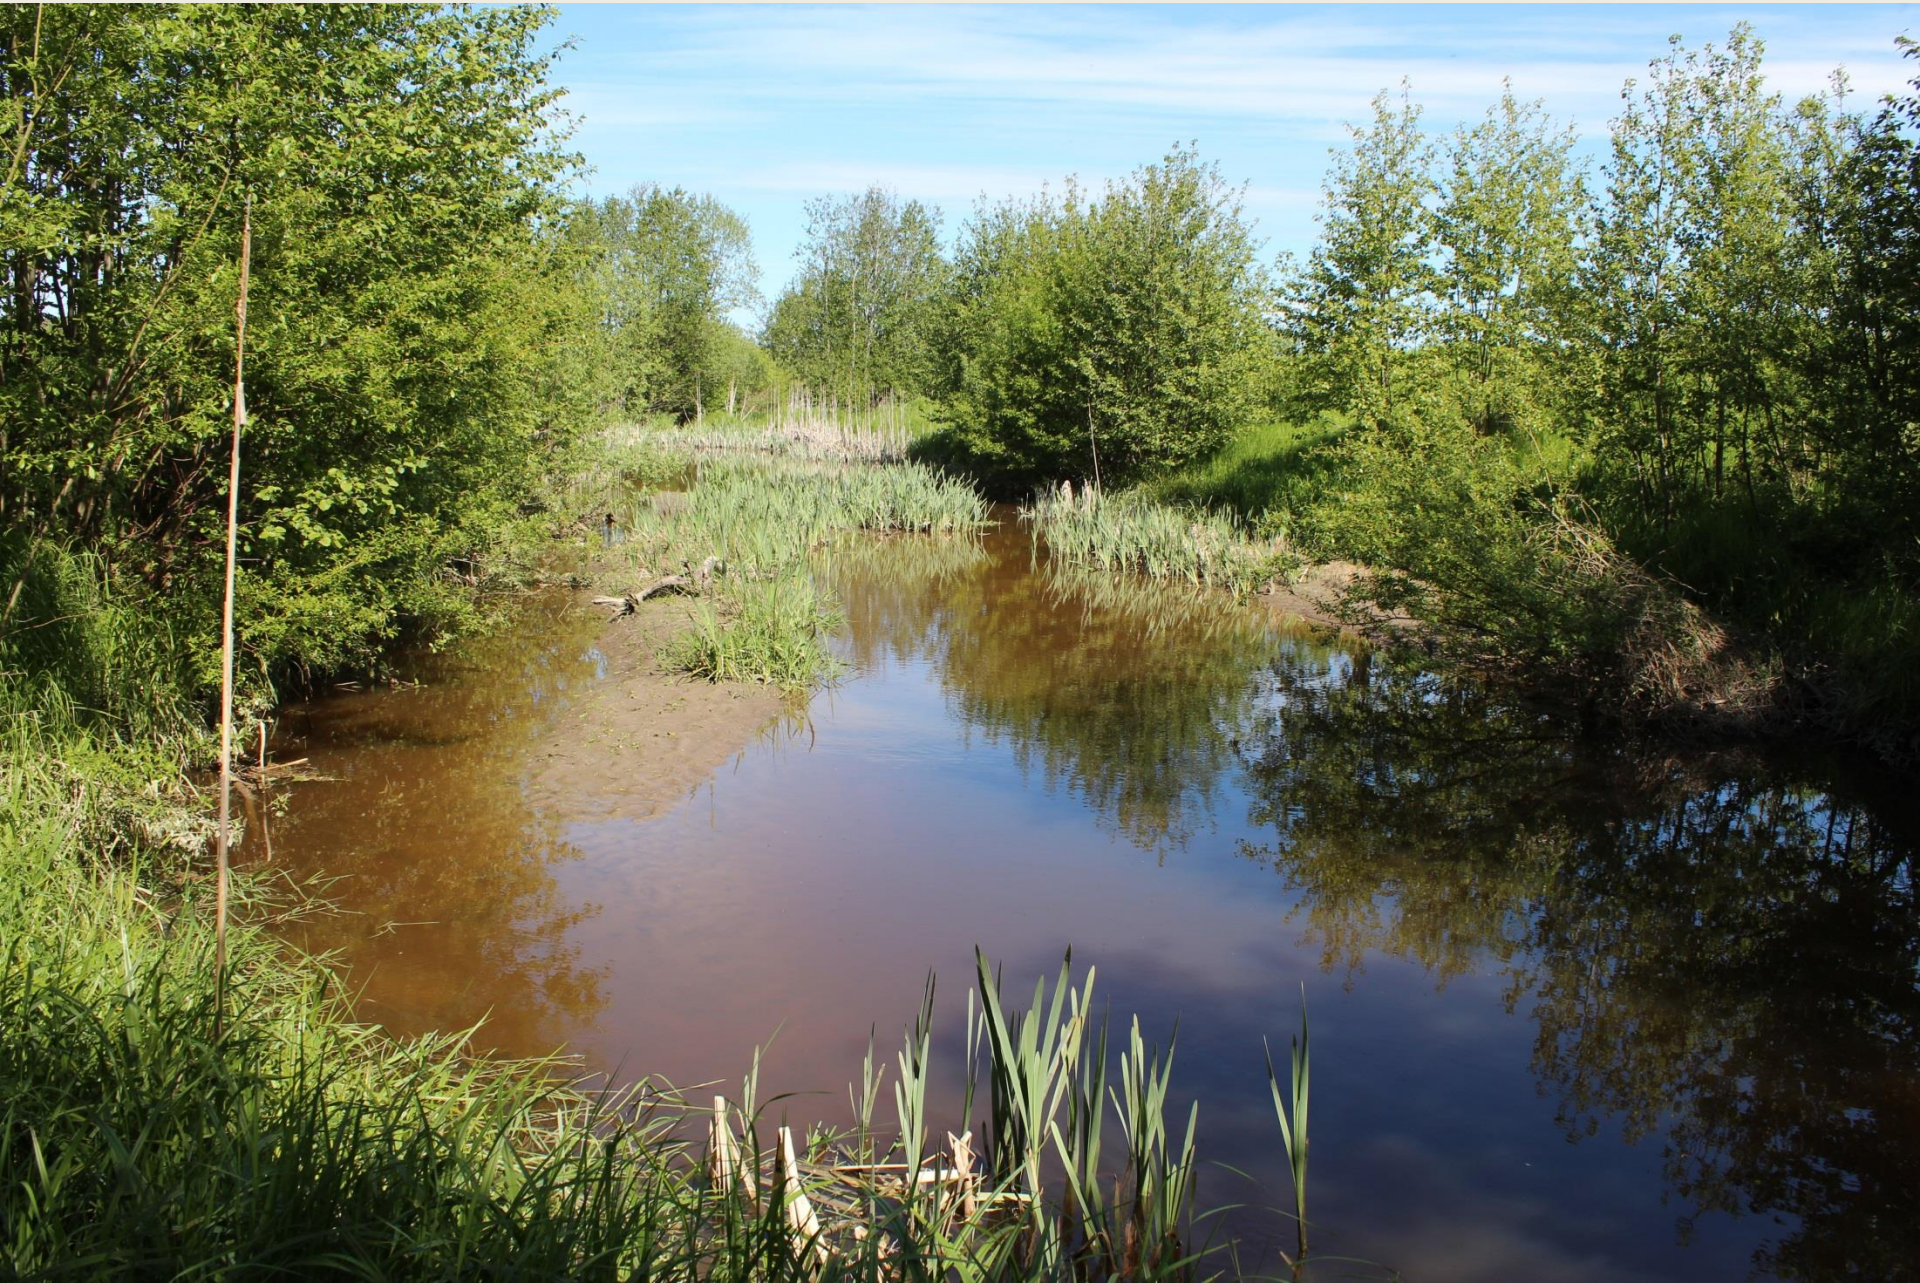
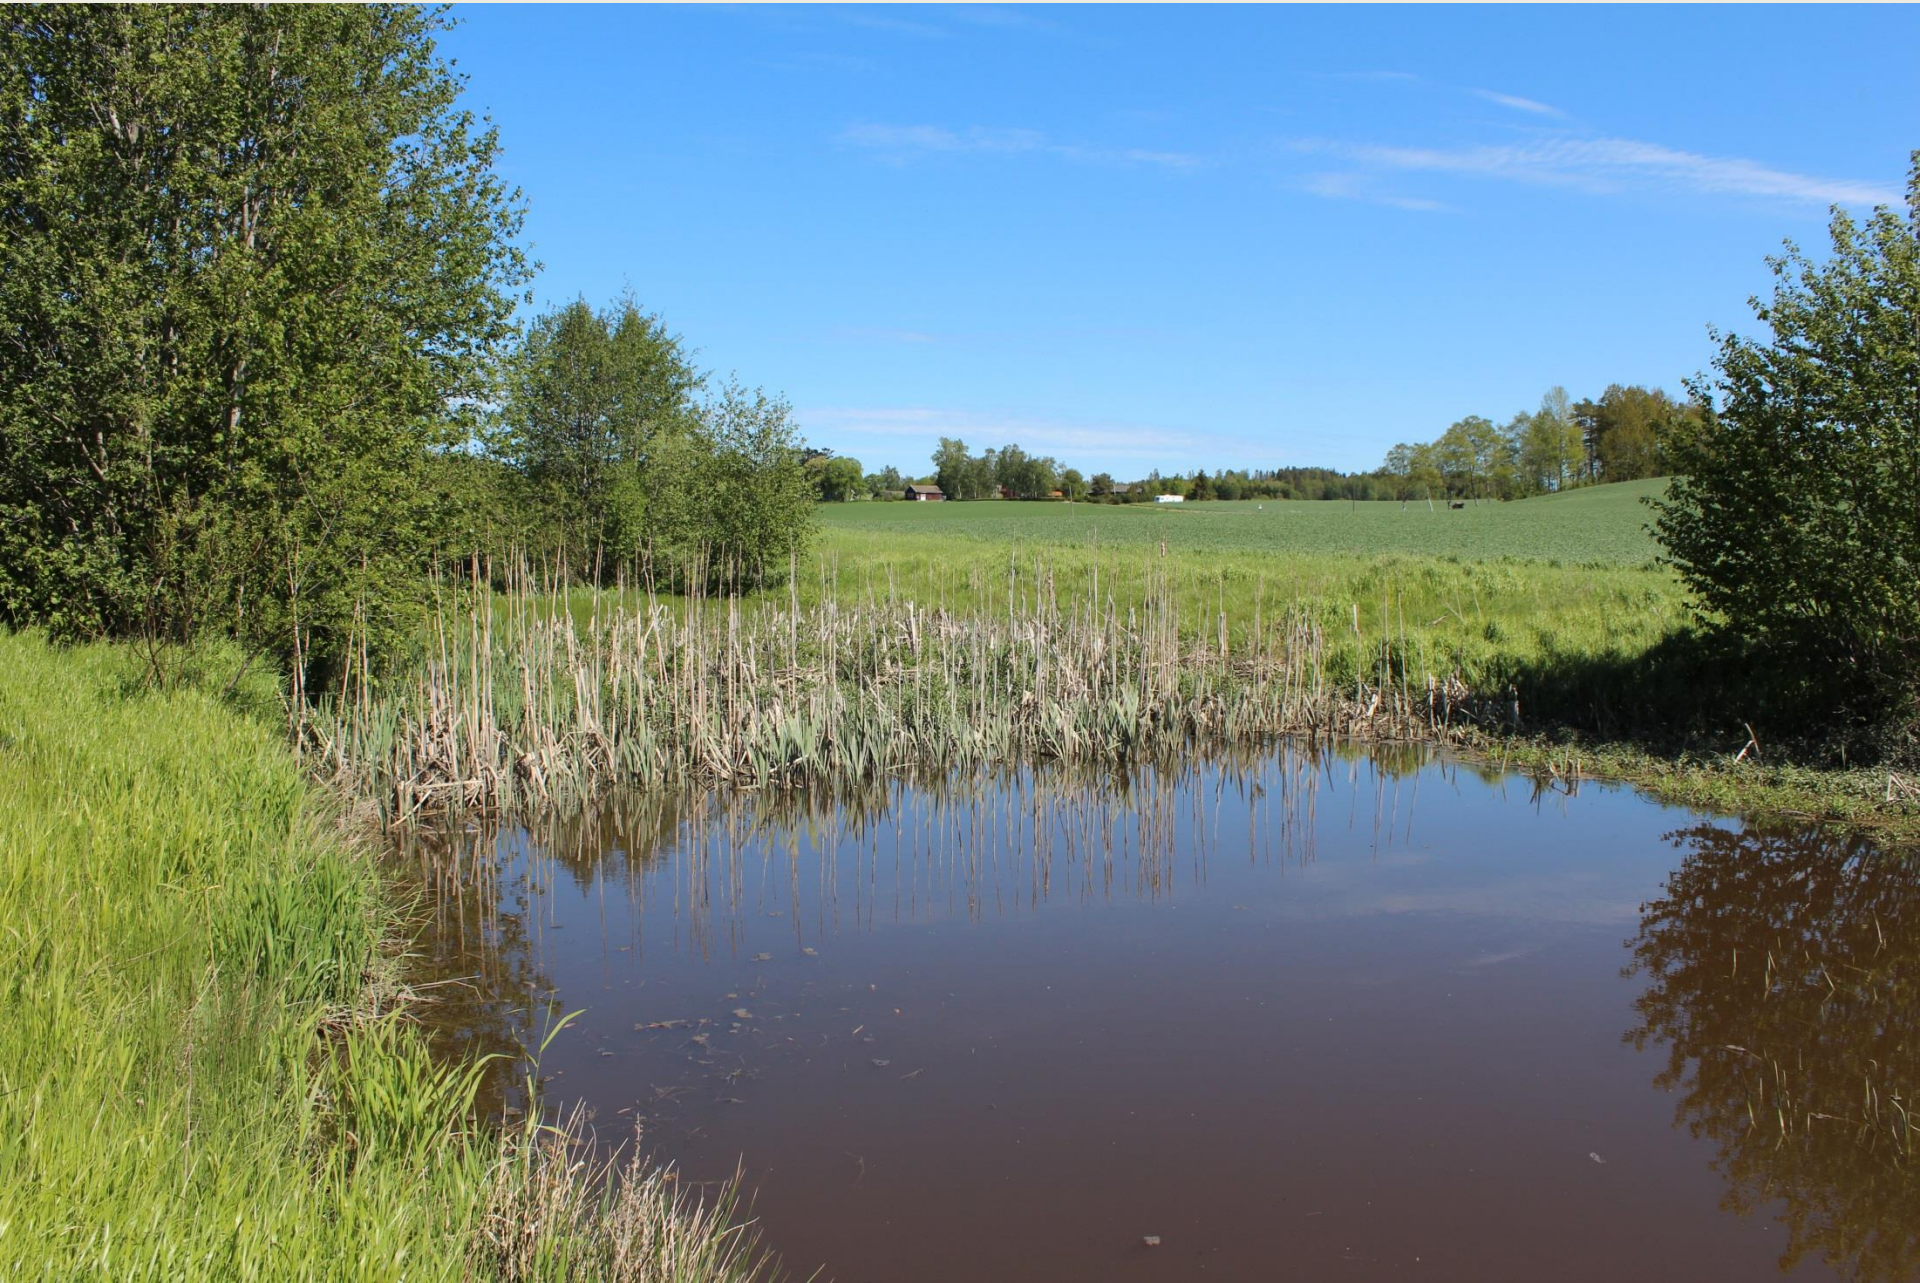
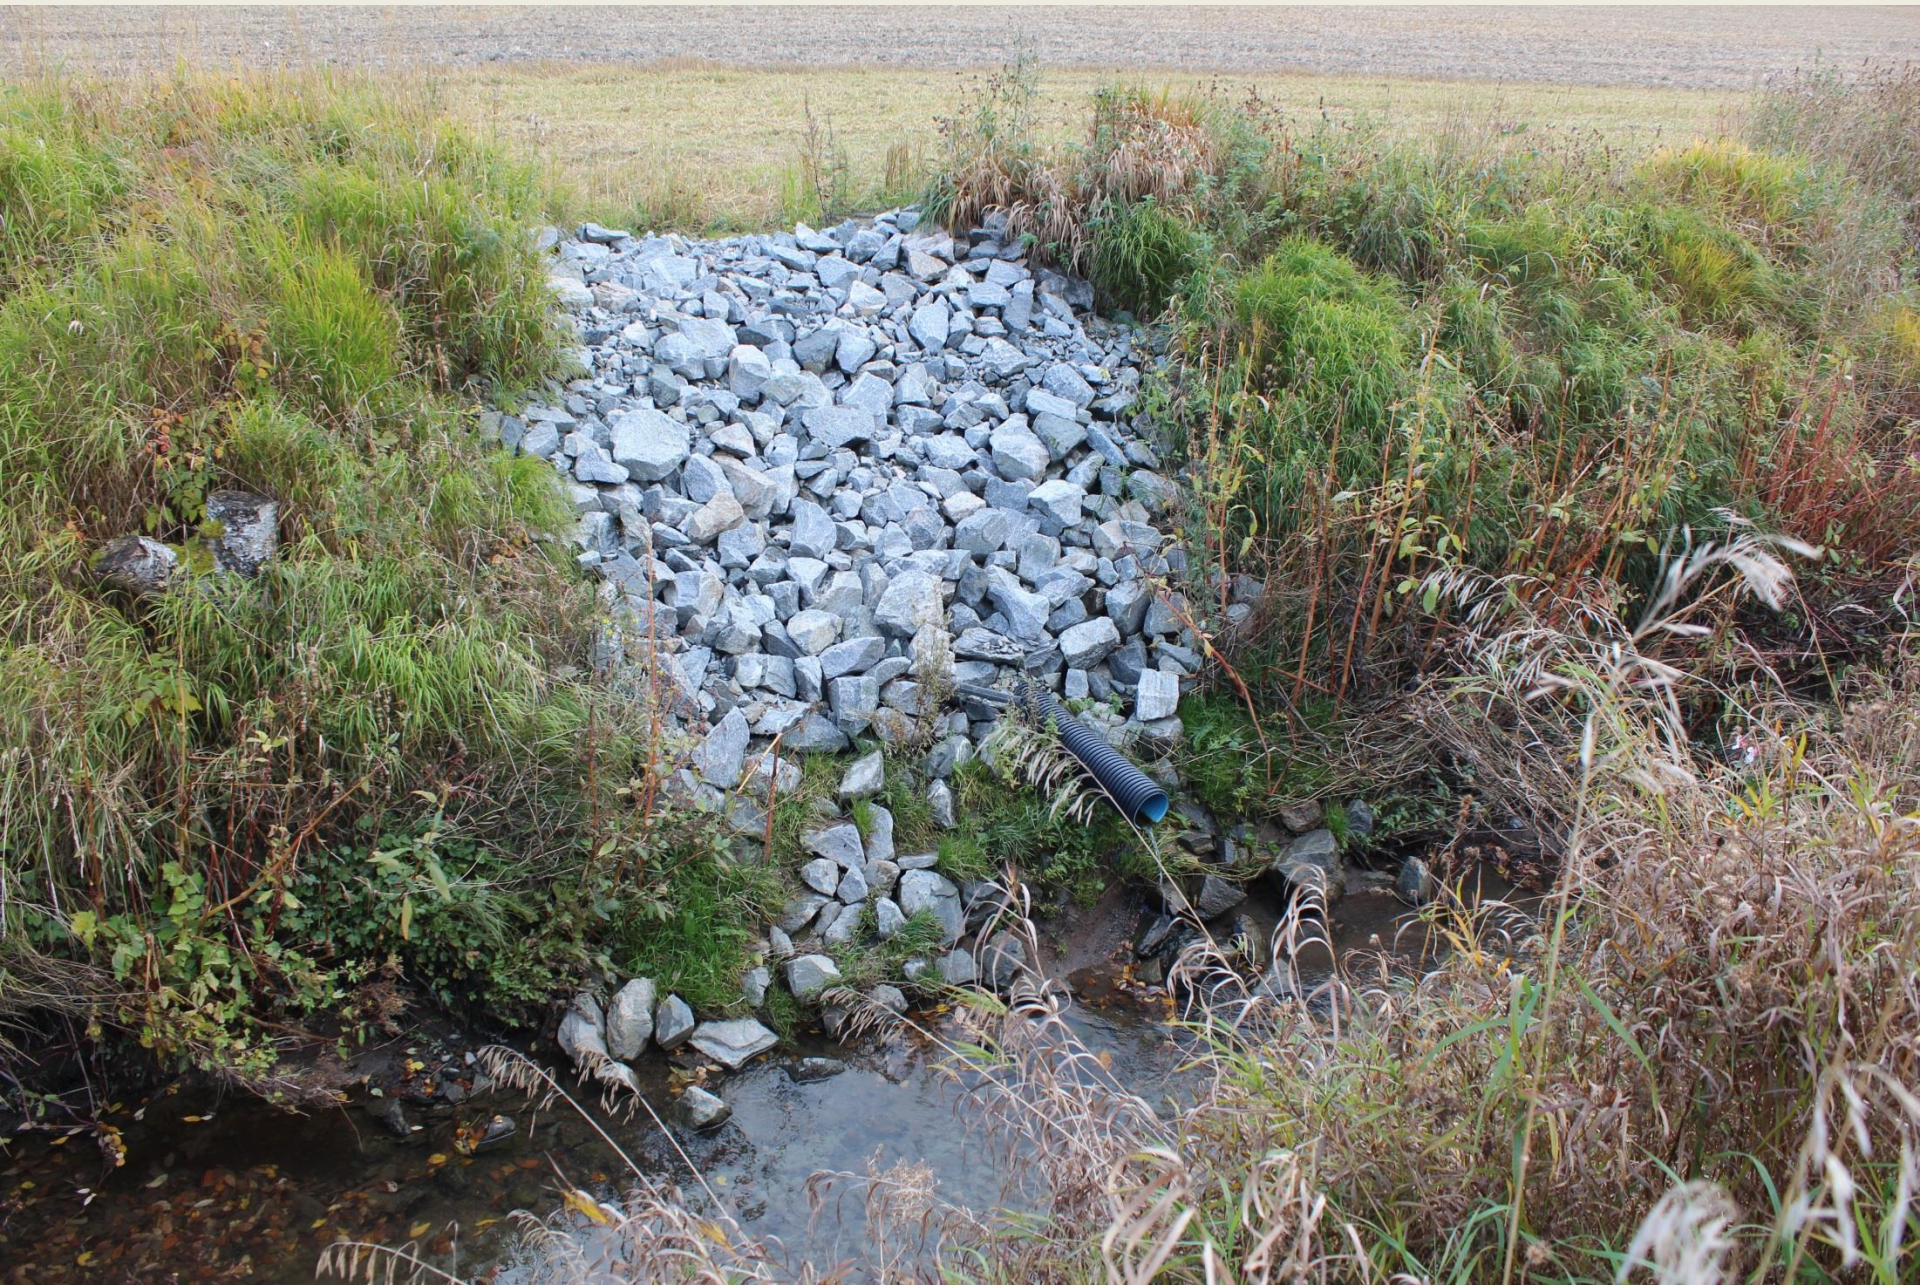
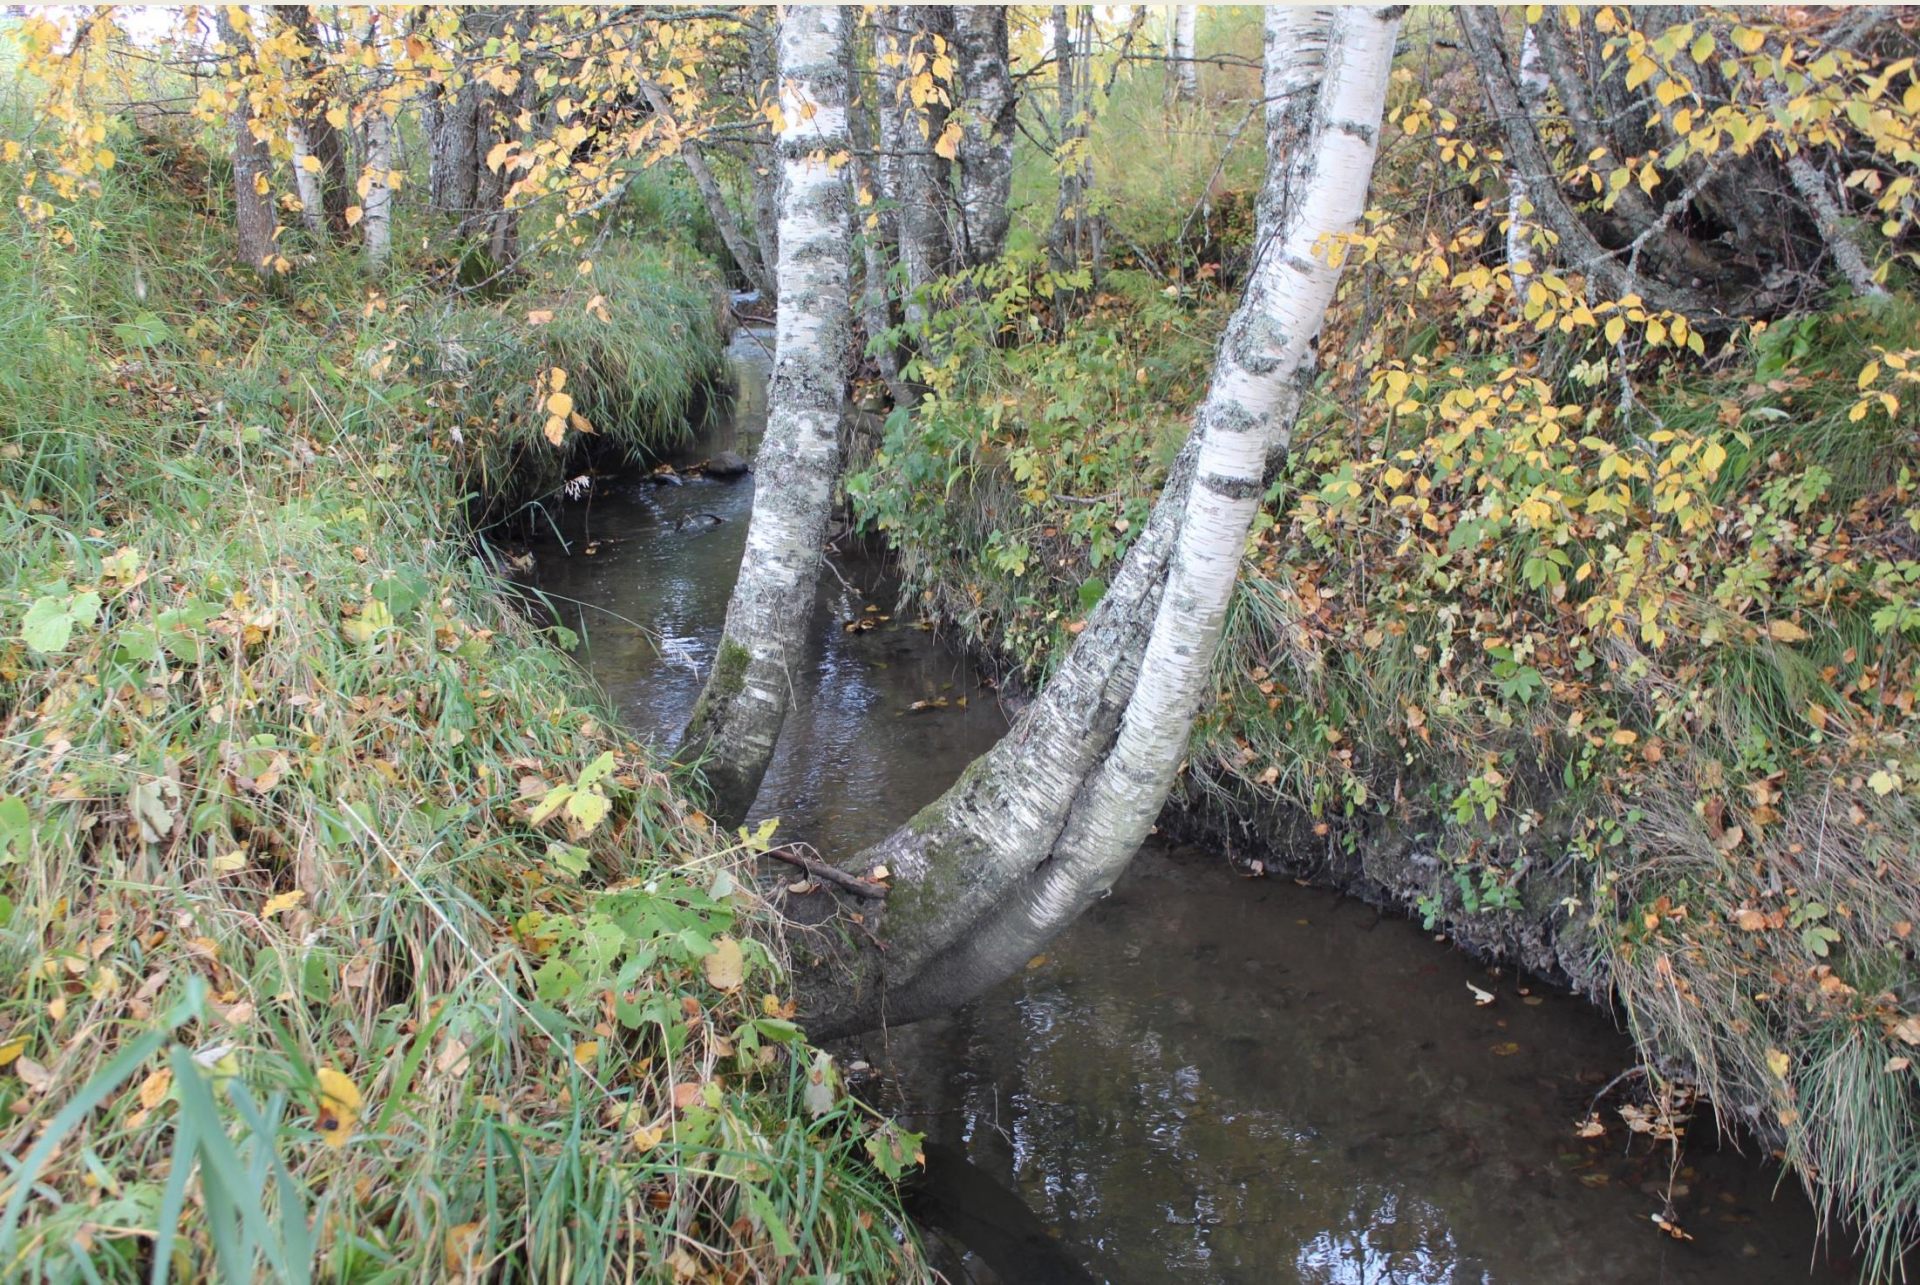
- Stedvis utrasing av jordmasser fra ustabil bekkekant.
- Stedvis utrasing av trær og jordmasser som hindrer vannet i å renne i det naturlige løp.
- Omfattende graving / erosjon ved flere utløpsrør fra drenering.
- Manglende pleie av vegetasjonssonen mellom jordet og bekken. Trær står og vokser midt i bekkeløpet, og hindrer vannet i å renne i det naturlige løp.
- Jordarbeiding foregår stedvis for nærme ustabil bekkekant.
- Grasstripe eller sone med 20 m stubb er enkelte steder ikke etablert.

- Steinsetting av bekkekanter som er spesielt utsatt for erosjon / graving.
- Anlegge terskler og fordrøyningsbasseng i selve bekken.
- Steinsetting rundt utløpsrør fra drenering, for å unngå graving/erosjon.
- Rensk av bekk for utraste jordmasser.
- Graving av slakere bekkekanter, 1 : 1,5
- Fjerning av trær og busker som ligger/står i selve bekkeløpet.
- Etablere grasstriper på min. 6 m der det i dag mangler.
- Unngå jordarbeiding for langt ut mot bekkekant.

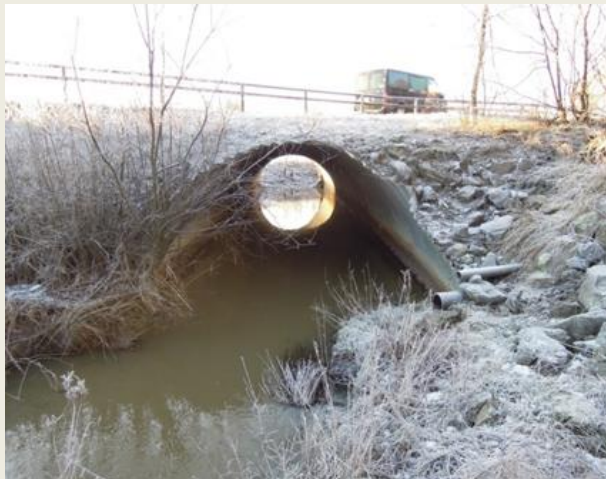
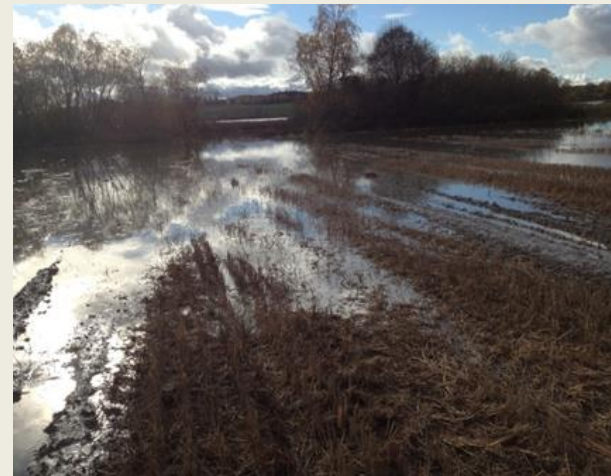
Utløpet til Bølstadbekken

- Lite fall
- Gjengrodd bekkeløp – rensket opp høsten2014
- Kulvert under E18
- Kritiske punkter i bekken – se rapport
