Tiltaknr: 1, - Gnr: 138/2 139/4

Lokalitet: 1
Kommune: Ski0213
Nedbørfelt: Finstadbekken
Koordinat: Ø: 603356, N: 6620238,
Koord.system: EU89-UTM Sone 32
Nøyaktighet: Koordinat fra GPS <10m usikkerhet
Prioritet: Høy prioritet

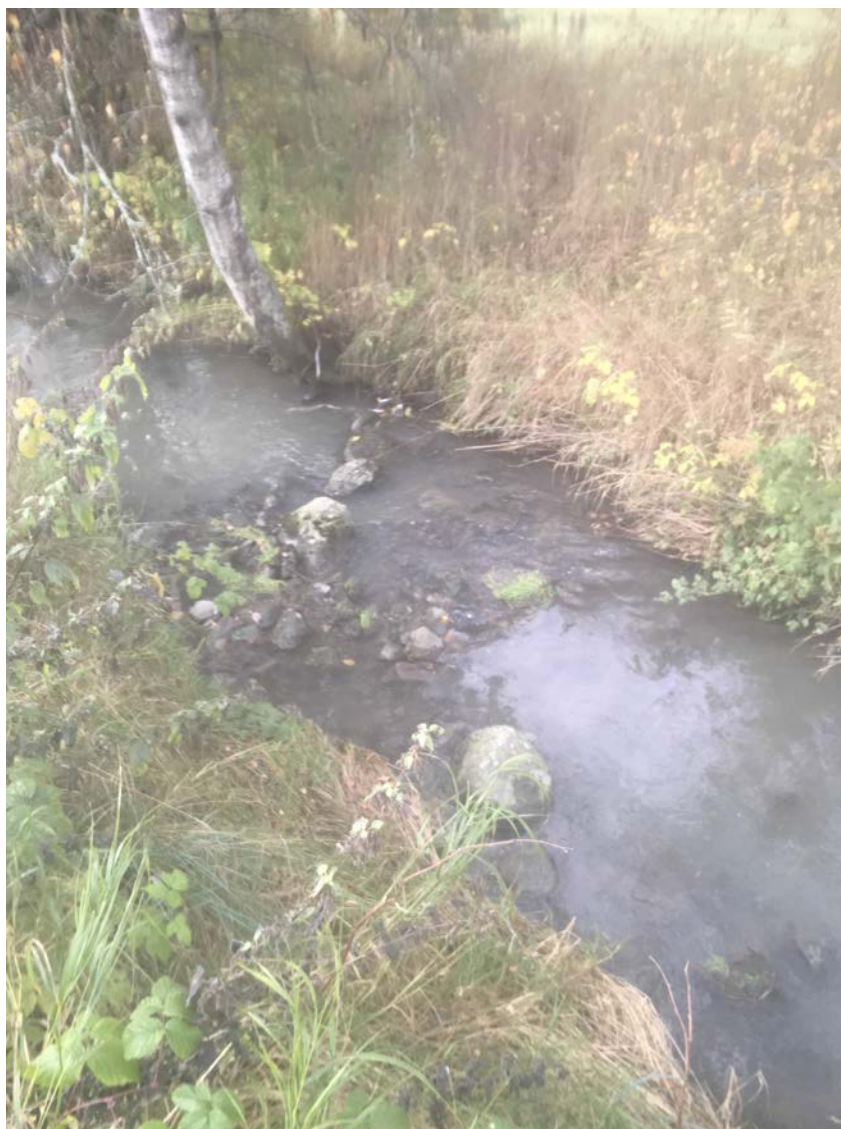
Terskel

Lokalitet: **3**
Kommune: Ski0213
Nedbørfelt: Finstadbekken
Koordinat: Ø: 603372, N: 6620197,
Koord.system: EU89-UTM Desimalgrader
Nøyaktighet: Koordinat fra GPS <10m
usikkerhet
Prioritet: Lav prioritet
Beskrivelse: Bygging av terskel.

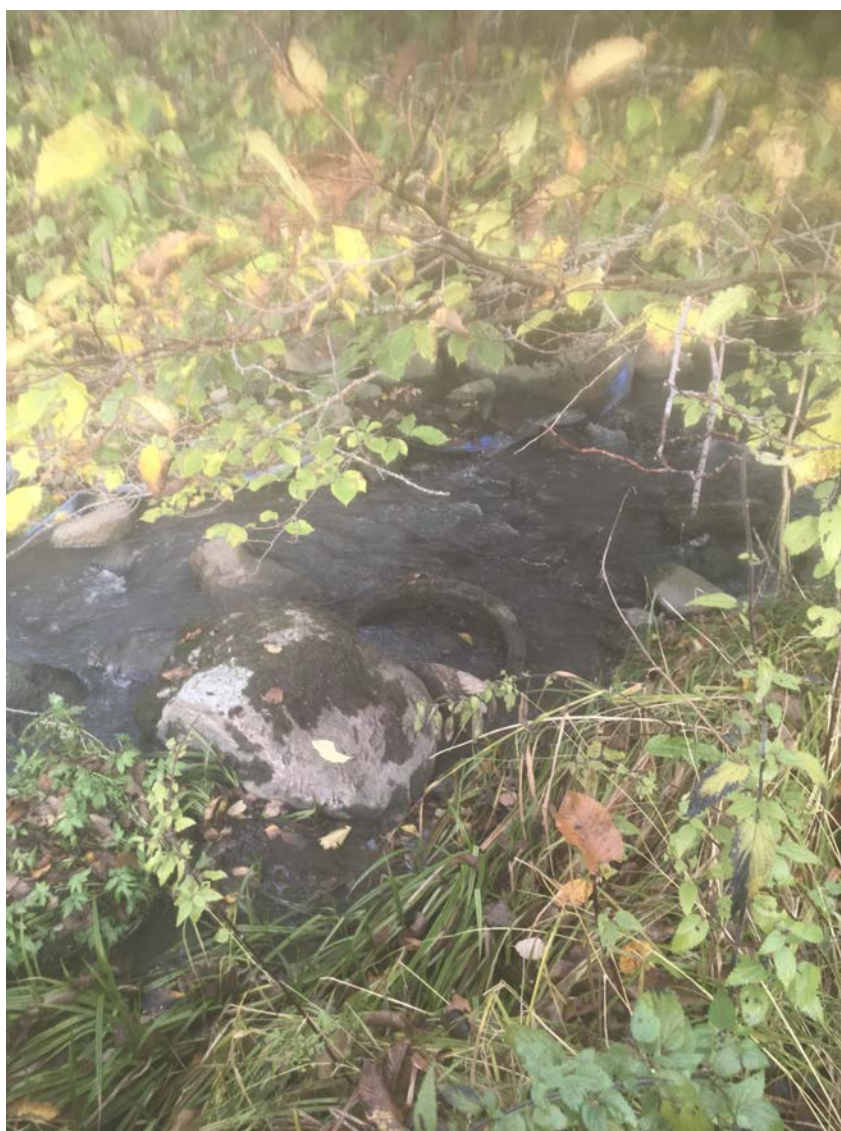
Terskel

Lokalitet: 4
Kommune: Ski0213
Nedbørfelt: Finstadbekken
Koordinat: Ø: 603373, N: 6620170,
Koord.system: EU89-UTM Desimalgrader
Nøyaktighet: Koordinat fra GPS <5m
usikkerhet
Prioritet: Lav prioritet
Beskrivelse: Bygging av terskel.

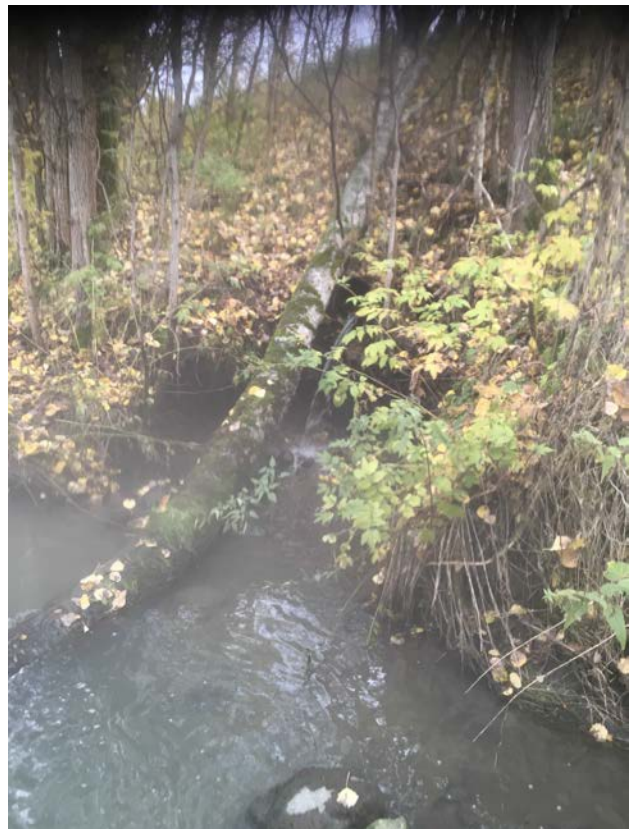
Beskrivelse: Steinsetting rundt utløpet og terskel like ovenfor utløpet.

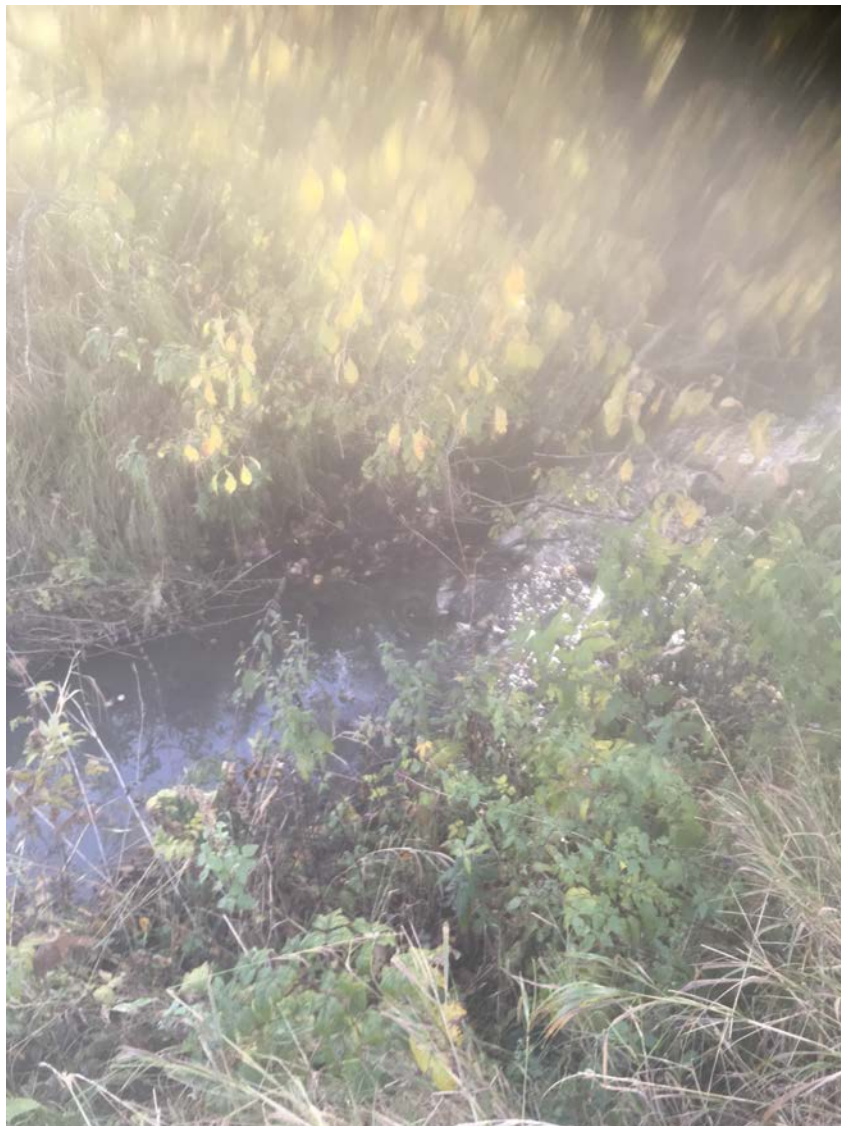
Lokalitet: 17
Kommune: Ski0213
Nedbørfelt: Finstadbekken
Koordinat: Ø: 603357, N: 6619624,
Koord.system: EU89-UTM Desimalgrader
Nøyaktighet: Koordinat fra GPS <5m
usikkerhet
Prioritet: Lav prioritet
Beskrivelse: Anlegg av terskel.
