PURA

## ► Tiltak i Storgrava

Oppdragsnr.: 52308656 Dokumentnr.: 52308656\_HYD\_01 Versjon: J04 Dato: 2024-06-14

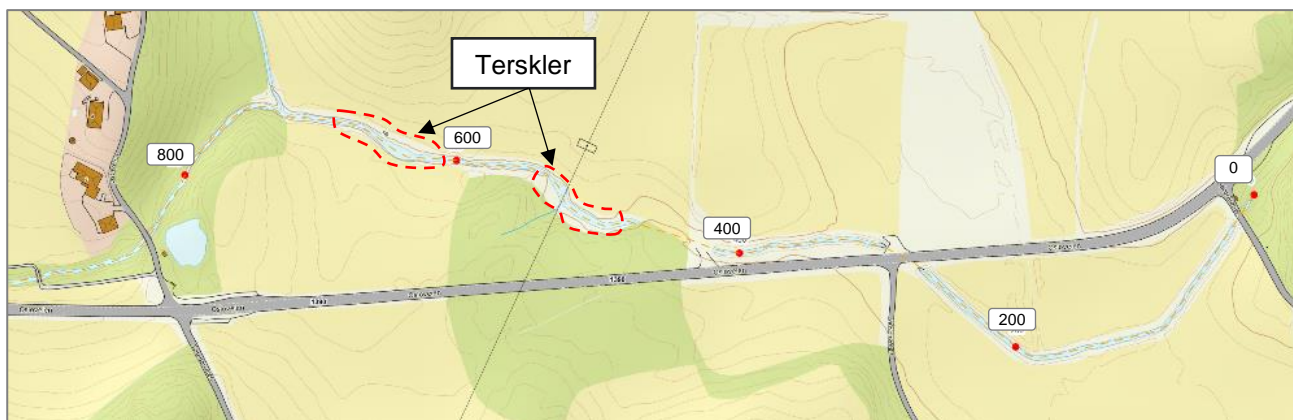
Figur 17. Pel 0-800 m

Delstrek 1 omfatter strekningen fra pel 0 til ca. pel 1200. Denne delen av strekningen har noe høyere vannføring enn delstrek 2. Delstrek 1 er preget av stedvis erosjonssår/utglidninger ved rørtløp, kulverter og erosjon i yttersvinger, blottlagt leire i øvre del (lengst oppstrøms) og behov for skjøtsel rundt og i bekkeløpet. Det er store kapasitetsutfordringer på dette delstrekket.

Figur 17-18 viser forslag til plassering av tiltak på dette delstrekket.

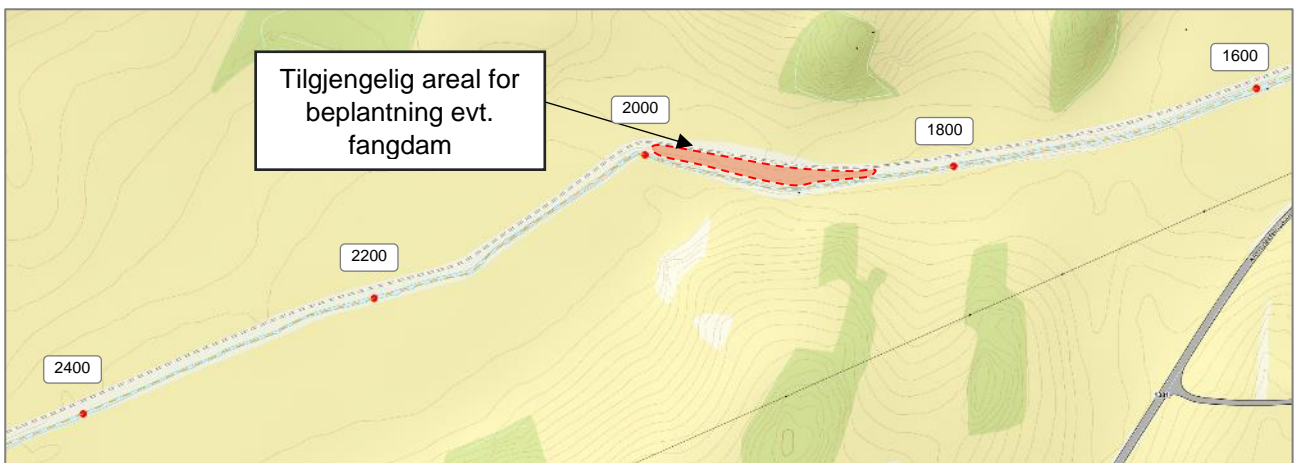
Figur 20. Pel 1600-2400 m

Delstrek 2 omfatter strekningen fra pel 1200 til pel 3600. På delstrek 2 er det helt i vestlig ende tett vegetasjon på nord-vestsiden av bekken fra pel 3400-3600. Strekningen er preget av svært lite fall og vannføring i bekken, bratte bekkeskråninger og stedvis erosjonssår/utglidninger ved rørtløp og i yttersvinger. Fra Bakker bru og til pel 3400 er det minimalt med kantvegetasjon, se Figur 19. Generelt for hele delstrek 2 kan det legges et tynt lag med stein (f.eks. elvegrus) i bunnen for å begrense utvasking.

Figur 20-22 viser forslag til plassering av tiltak på dette delstrekket.

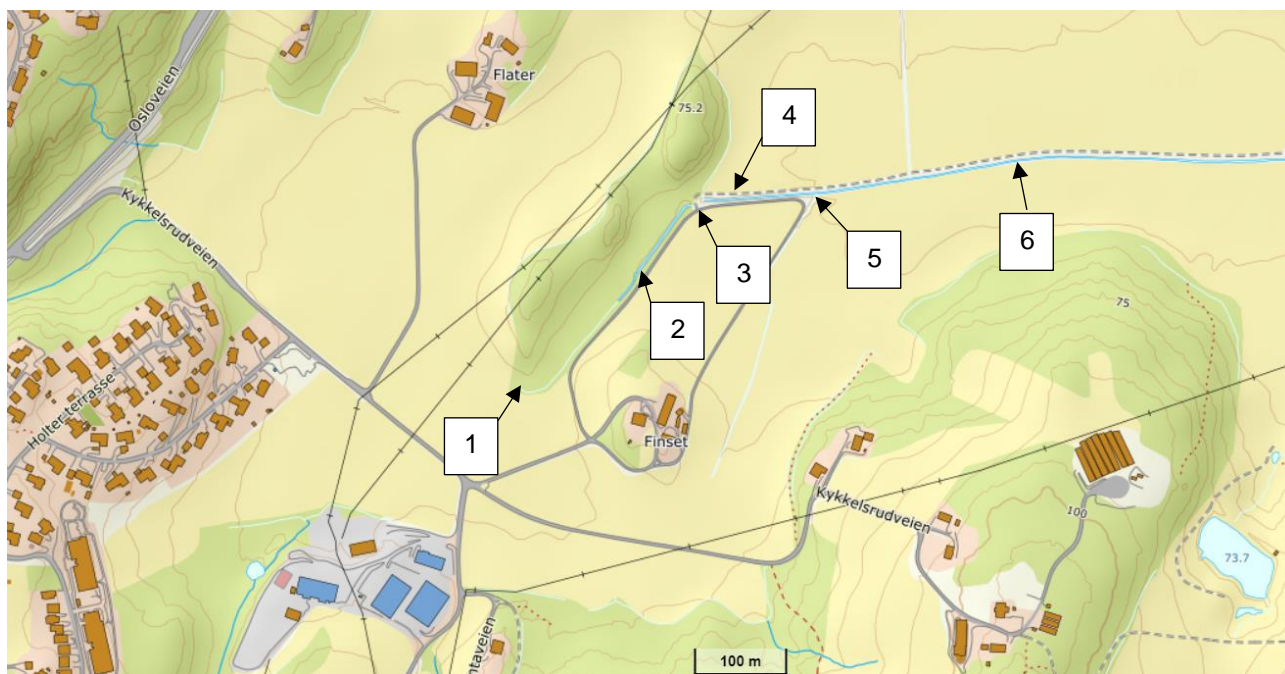
Figur 3. Øvre del av strekningen. Bilder fra punktene er vist i figur 4, 5 og 6.

Langs øvre del av befaringstrekingen løper Storgrava forbi en fjellknaus ved Finset. Det er tett vegetasjon på nord-vestsiden av bekkens, og grusvei på sør-østsiden av bekkens. Ved høyresvingen får bekkens tilsig fra et drensør fra sør. Utrasing langs nordlig bredd.

- Kan skogområdene på nordvestsiden av bekken benyttes til fordrøyningsbasseng?
- Erosjonssikring av bekkeløpet i yttersving (3)
- Tre midt i bekkeløpet bør fjernes
- Utsetting av store runde elvestein kan skape mer variasjon i bekkeløpet (bør vurderes av miljø)
- Egnede beplantning for rensing av avrenningsvann fra dyrket mark (bør vurderes av miljø)
- Noen klynger med trær kan skape et mer estetisk miljø (bør vurderes av landskapsarkitekt)

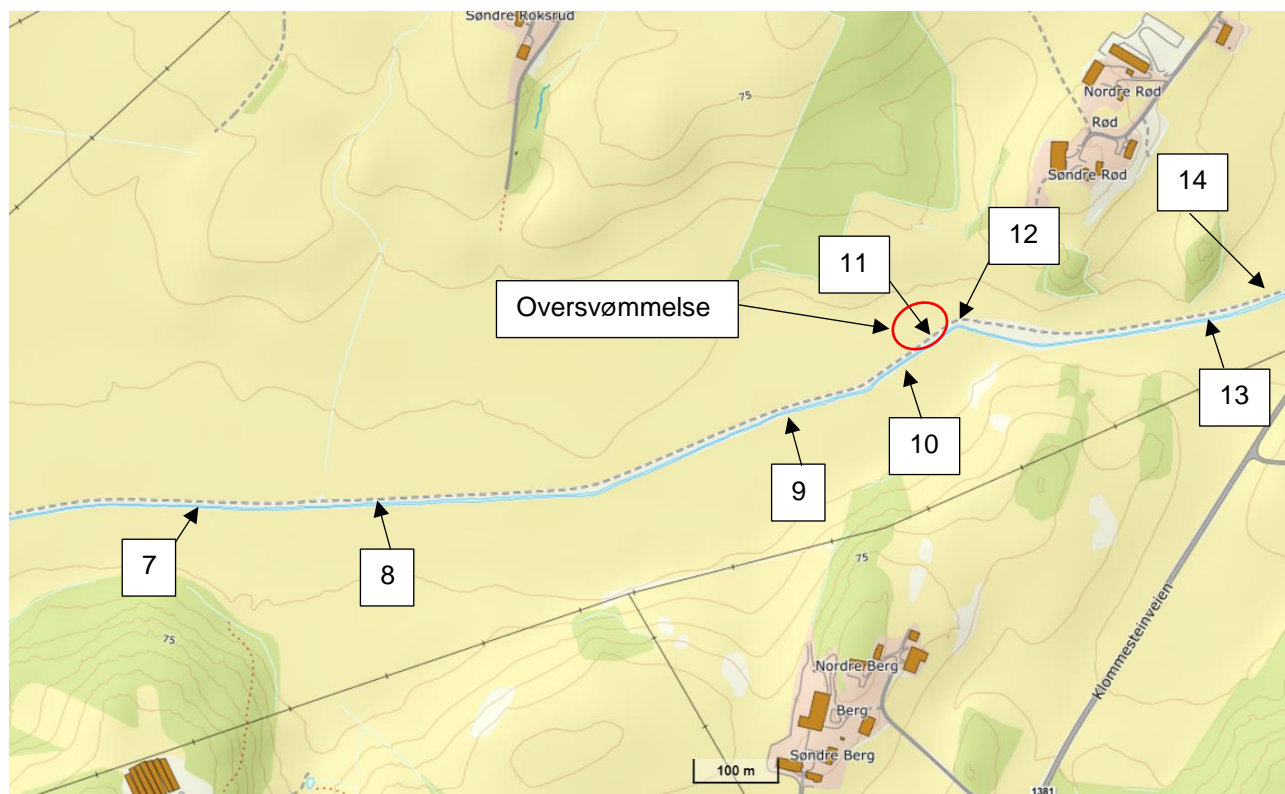
Figur 7. Midtre del av strekningen. Bilder fra punktene er vist i figur 8, 9, 10 og 11.

- Slakere bekkekanter
- Utsetting av store runde elvestein kan skape mer variasjon i bekkeløpet (bør vurderes av miljø)
- Noen klynger med trær kan skape et mer estetisk miljø (bør vurderes av landskapsarkitekt)
- Erosjonssikring av utløpsrør fra drenering
- Opprensning av korn fra dyrket mark som har blitt dratt ut i bekken etter oversvømmelse
