ÅRSRAPPORT 2014

PURA: Vannområdet Bunnefjorden
med Årungen- og Gjøsjøvassdraget

pura
VANNOMRÅDE FOLLO/OSLO

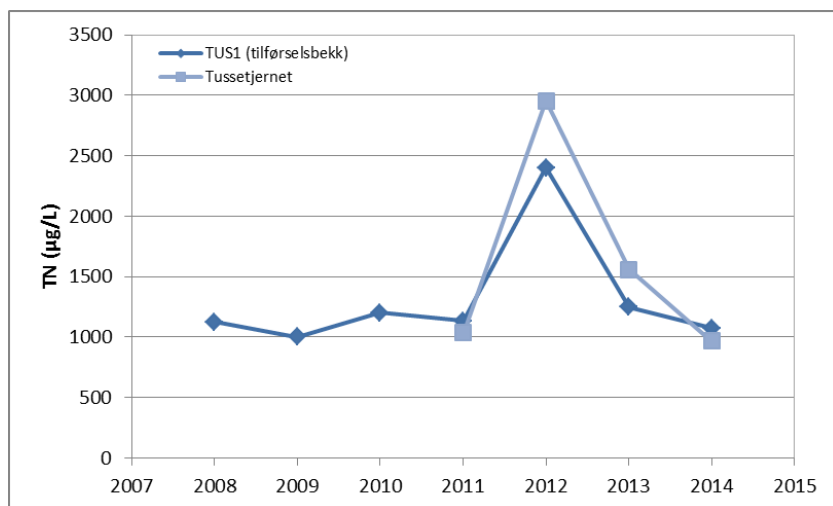
Figur 19.
Totalnitrogenmengde i Tussetjernet i 2011-2014, og i innløpsbekk (TUS1) i 2008-2014.

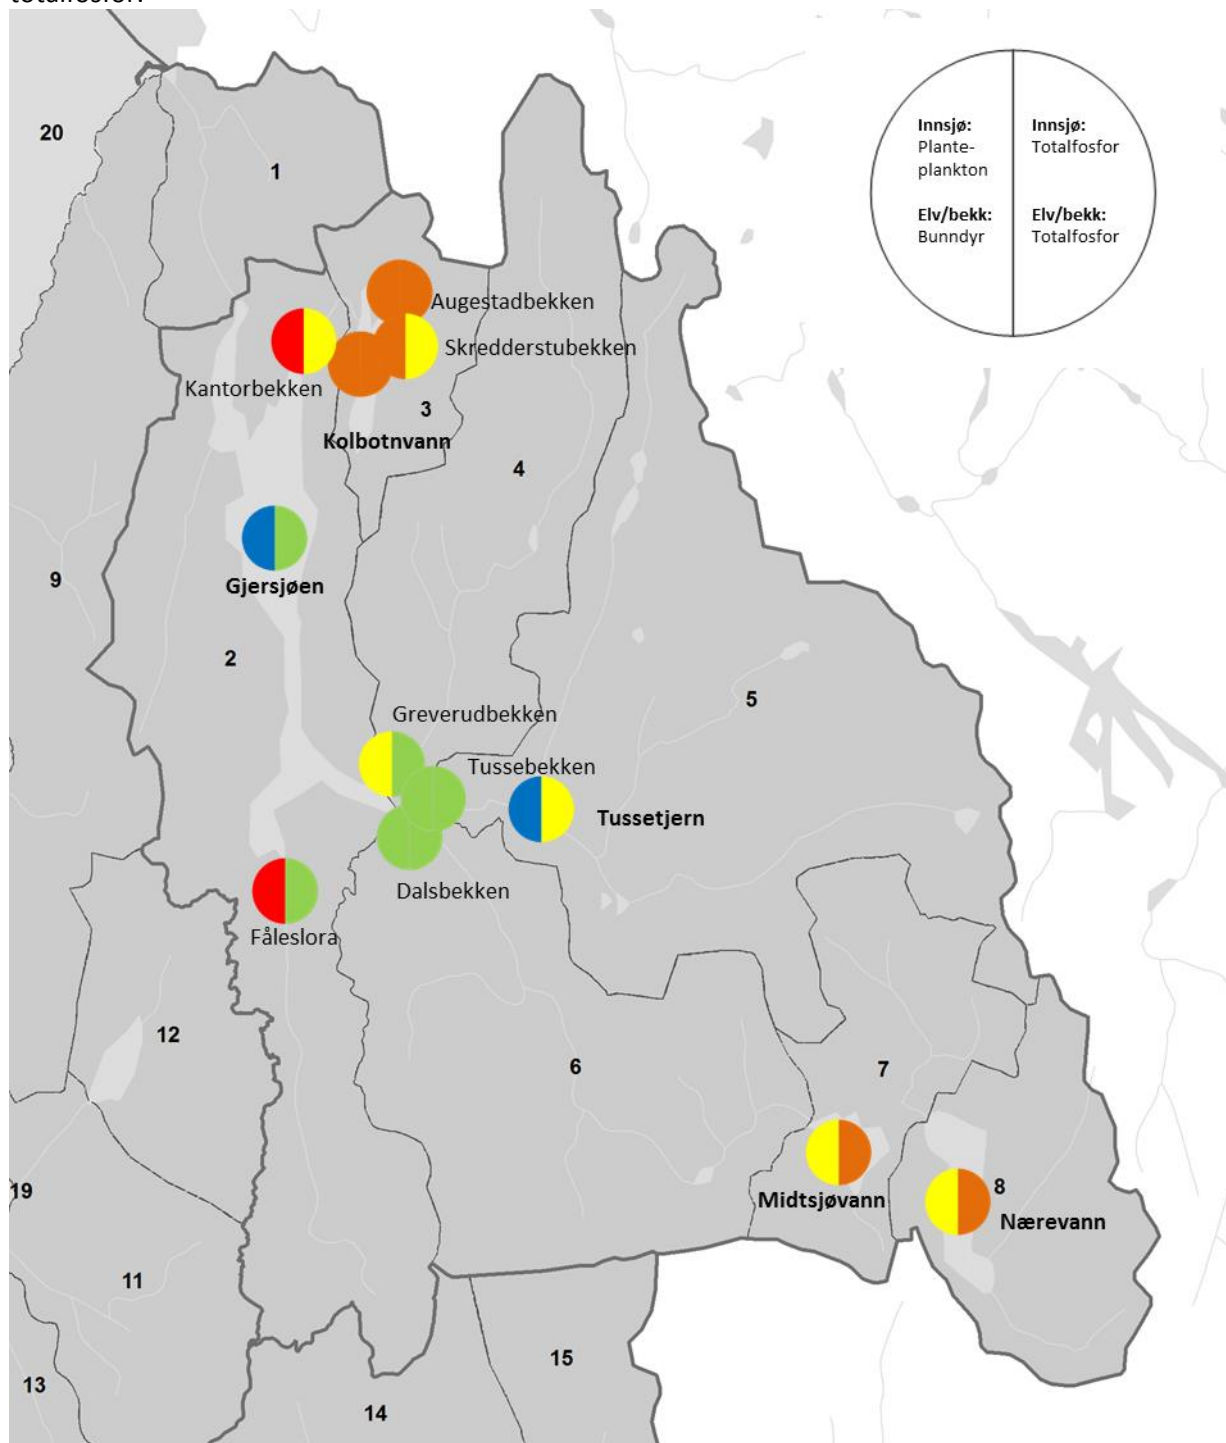
Figur 27. Økologisk tilstand i tiltaksområdene i Gjersjøvassdraget i 2014 basert på planteplankton og totalfosfor i innsjøer og bunnfauna og totalfosfor i elver/bekker. Økologisk tilstandsklasse er angitt med farge; svært god (blå), god (grønn), moderat (gul), dårlig (oransje) og svært dårlig (rød).
