OVERVÅKING AV VANNKVALITET I PURA 2022

I PURA, vannområdet Bunnefjorden med Årungen- og Gjersjøvassdraget, drives det en omfattende overvåking av kvaliteten på vannet. Resultatet av overvåkingen gir grunnlag for å sette inn de rette tiltakene for å forbedre vannkvaliteten. PURA består av 17 tiltaksområder i ferskvann og 2 marine tiltaksområder. I denne kortfattede versjonen av "Årsrapport for PURA 2022" gis en summarisk beskrivelse av status for vannkvalitetsovervåkingen.

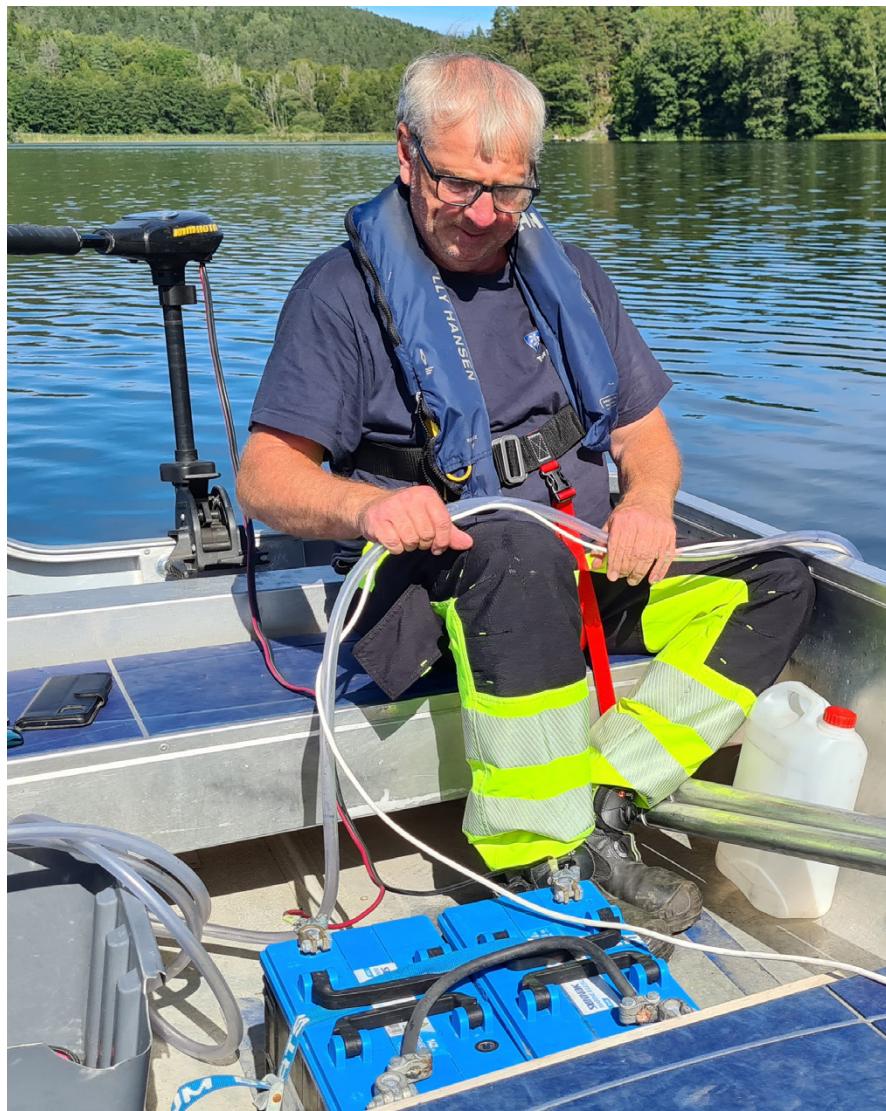
Tor Bergan, Nordre Follo kommune, forbereder vannprøvetaking i Pollevann. En blandprøve skal tas fra øvre del av vannsøylen.
Foto: Lisa Nielsen, Norconsult
