OVERVÅKING AV VANNKVALITET I PURA 2023

I PURA, vannområdet Bunnefjorden med Årungen- og Gjersjøvassdraget, drives det en omfattende overvåking av kvaliteten på vannet. Resultatet av overvåkingen gir grunnlag for å sette inn de rette tiltakene for å forbedre vannkvaliteten. PURA består av 17 tiltaksområder i ferskvann og 2 marine tiltaksområder. I denne kortfattede versjonen av "Årsrapport for PURA 2023" gis en summarisk

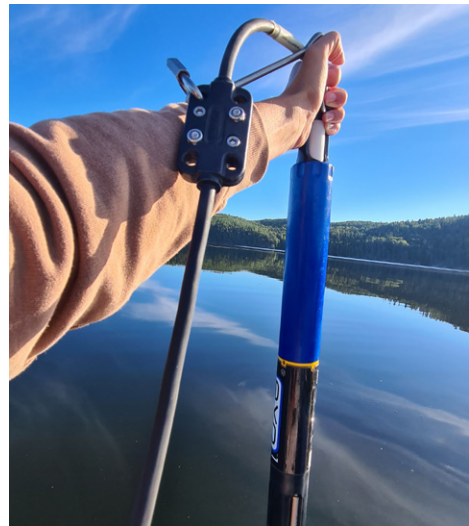
Sonde til bruk ved vertikalprofil av vannsøylen i innsjøer.
Foto: Norconsult
